| 定期点検記録様式(その1) 橋梁の諸元と総合検査結果 | | | | | | | | | | 起点側 | | 緯度 | 35° 46′ 18.6″ | | | 終点側 | | 緯度 | 35° 46′ 29.5″ | | | 橋梁ID | | 35. 77183, 139. 56903 | | | | | | | | | | | |
| フリガナ<br>橋 梁 名 | | ヒノハシ<br>樋之橋 | | | | | | 路 線 名 | | 市道第7022号線 | | | | 管 轄 | | 新座市 | | | | 橋梁コード | | KR-07 | | | | | | | | | | | | | |
| | | 本橋は1978年(昭和53年)竣工の鋼溶接箱桁橋である。竣工後42年が経過しており、以下の損傷が見受けられる。 | | | | | | | | | | | | | | | | | | | | | | | | | | | | | | | | | |

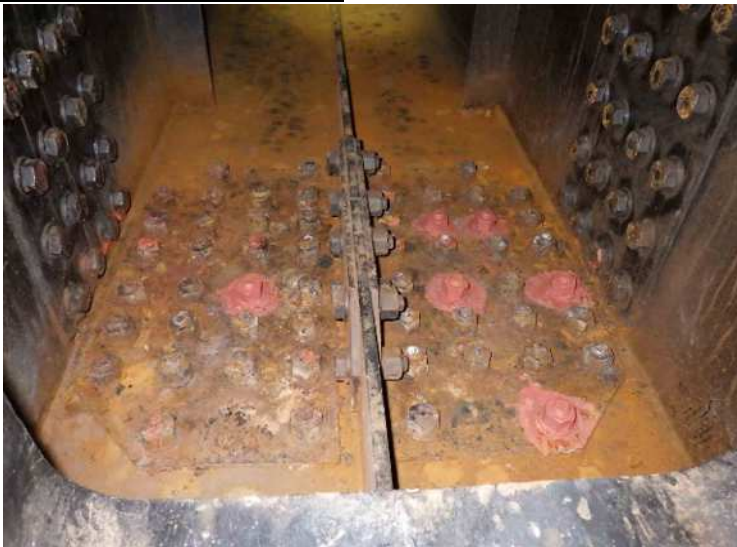
| 損傷写真 | 写真番号 | 15 | 径間番号 | 1 | 部材名 | 主桁 | 部材番号 | 91 |

| | 損傷の種類 | 腐食,防食機能の劣化 | | | | | | |
| 所見 | 箱桁継ぎ目からの漏水による腐食および防食機能の劣化が見られる。<br>損傷に進行は見られないが、予防保全の観点から、速やかに補修を行うのが望ましい。 | | | | | | | |
| 今回判定 | 部材毎の対策区分判定 | | C1 | | 部材毎の健全性の診断 | | Ⅱ | |

| 工種 | 材料 | 部材種別 | | | 損傷の程度 | | 対策区分 | | | | | | | | | | 診断結果 | | | | |
|---|---|---|---|---|---|---|---|---|---|---|---|---|---|---|---|---|---|---|---|---|---|
| S | S | 主桁 | Mg | 91 | d | b | | 腐食 | | | | | | | | | | ⑦その他(防水・<br>排水工不良) | II | 箱桁継ぎ目からの漏水による損傷と推定され<br>る。<br>損傷に進行は見られないが、予防保全の観点か<br>ら、速やかに補修を行うのが望ましい。 | |
| S | S | 主桁 | Mg | 91 | e | e | | 防食機能の<br>劣化 | | | | | | | | | | ⑦その他(防水・<br>排水工不良) | II | 箱桁継ぎ目からの漏水による損傷と推定され<br>る。<br>損傷に進行は見られないが、予防保全の観点か<br>ら、速やかに補修を行うのが望ましい。 | |

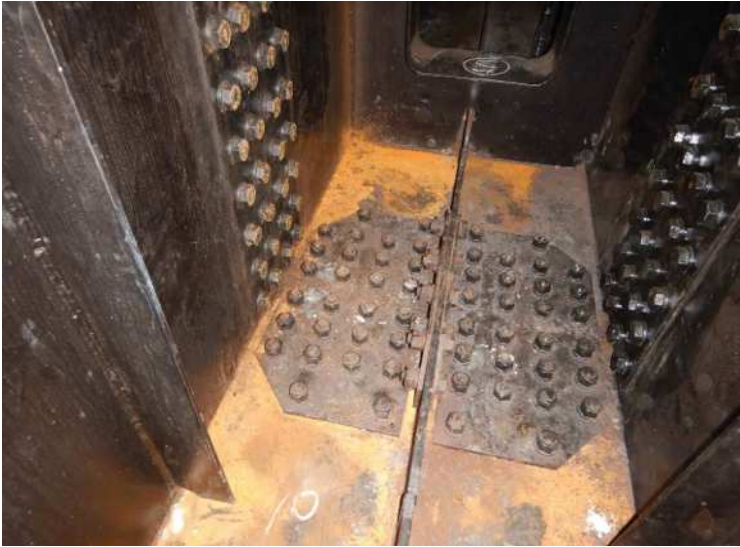
| 損傷写真 | 写真番号 | 20 | 径間番号 | 1 | 部材名 | 主桁 | 部材番号 | 95 |

| | 損傷の種類 | 腐食,防食機能の劣化 | | | | | | |
| 所見 | 箱桁継ぎ目からの漏水による腐食および防食機能の劣化が見られる。<br>損傷に進行は見られないが、予防保全の観点から、速やかに補修を行うのが望ましい。 | | | | | | | |
| 今回判定 | 部材毎の対策区分判定 | | C1 | | 部材毎の健全性の診断 | | Ⅱ | |

| 工種 | 材料 | 部材種別 | | | 損傷の程度 | | 対策区分 | | | | | | | | | | 診断結果 | | | | |
|---|---|---|---|---|---|---|---|---|---|---|---|---|---|---|---|---|---|---|---|---|---|
| S | S | 主桁 | Mg | 95 | d | b | | 腐食 | | | | | | | | | | ⑦その他(防水・<br>排水工不良) | II | 箱桁継ぎ目からの漏水による損傷と推定され<br>る。<br>損傷に進行は見られないが、予防保全の観点か<br>ら、速やかに補修を行うのが望ましい。 | |
| S | S | 主桁 | Mg | 95 | e | e | | 防食機能の<br>劣化 | | | | | | | | | | ⑦その他(防水・<br>排水工不良) | II | 箱桁継ぎ目からの漏水による損傷と推定され<br>る。<br>損傷に進行は見られないが、予防保全の観点か<br>ら、速やかに補修を行うのが望ましい。 | |

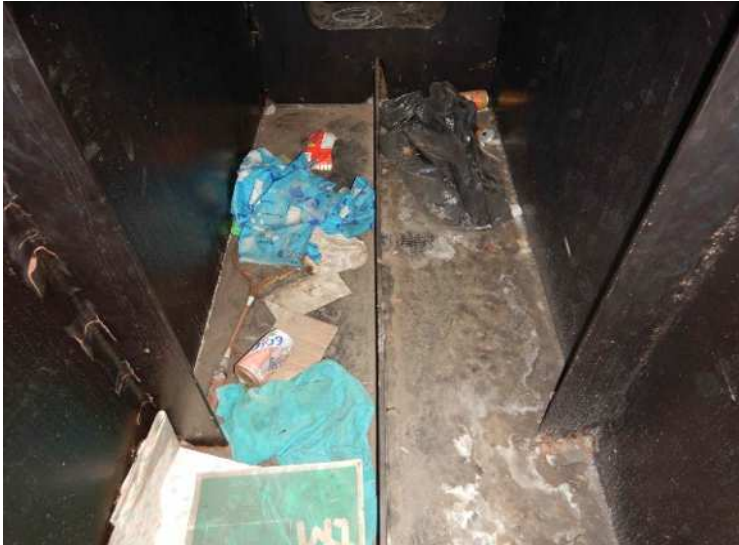
| | 写真番号 | 24 | 径間番号 | 1 | 部材名 | 主桁 | 部材番号 | 95 |

| | 損傷の種類 | その他(残留物) | | | | | | |
| | 残留物の放置が見られる。<br>清掃等に対応可能な為、維持工事による補修を行うのが望ましい。 | | | | | | | |

| 工種 | 材料 | 部材種別 | | | 損傷の程度 | | 対策区分 | | | | | | | | | | 診断結果 | | | | |
|---|---|---|---|---|---|---|---|---|---|---|---|---|---|---|---|---|---|---|---|---|---|
| S | S | 主桁 | Mg | 95 | e | e | | | | | その他 | | | | | | ⑦その他の原因 | II | 残留物放置の損傷である。<br>清掃等に対応可能な為、維持工事による補修を<br>行うのが望ましい。 | | |

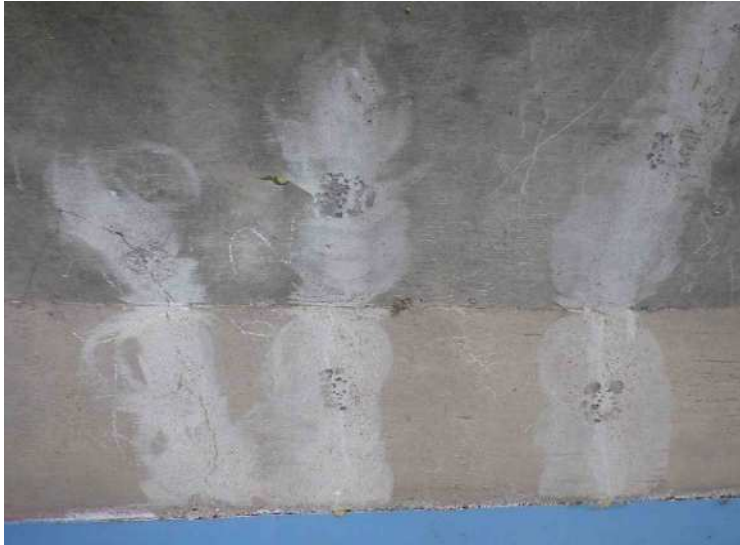
| 損傷写真 | 写真番号 | 31 | 径間番号 | 1 | 部材名 | 床版 | 部材番号 | 00 |

| | 損傷の種類 | 漏水・遊離石灰.床版ひびわれ | | | | | | |
| 所見 | 遊離石灰を伴うひびわれが見られる。<br>損傷に進行は見られないが、予防保全の観点から、速やかに補修を行うのが望ましい。 | | | | | | | |
| 今回判定 | 部材毎の対策区分判定 | | C1 | | 部材毎の健全性の診断 | | Ⅱ | |

床版Ds0202  
⑧漏水・遊離石灰-d→d  
⑪床版ひびわれ-d→d (h' ターン1) [W=0.2]  
(一部再劣化)  
写真番号-31

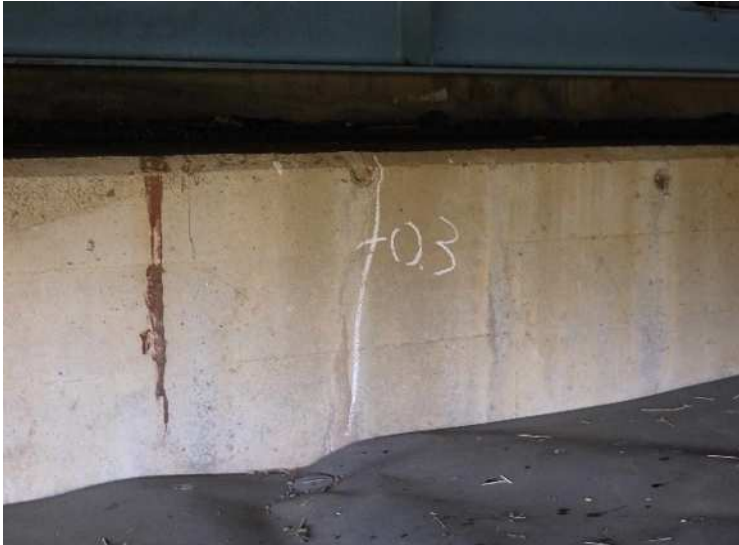
| 写真番号 | | 36 | 径間番号 | 1 | 部材名 | 縦壁 | 部材番号 | 01 |

| 損傷の種類 | | ひびわれ | | | | | | |
| | 経年劣化によると推定されるひびわれが見られる。<br>緊急性のある損傷ではないが、損傷に進行が見られる為、予防保全の観点から、速やかに補修を行うのが望ましい。 | | | | | | | |

縦壁Ac0101  
⑥ひびわれ(小小)-b→(大小)-d(ハタニ)  
[W=0.1→0.3]  
写真番号-36

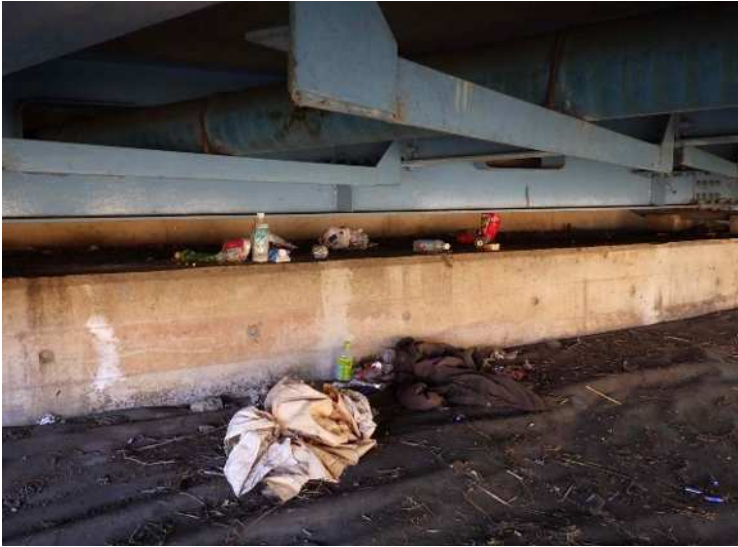
| | 写真番号 | 39 | 径間番号 | 1 | 部材名 | 縦壁 | 部材番号 | 02 |

| | 損傷の種類 | その他(不法投棄) | | | | | | |
| 所見 | 不法投棄が見られる。<br>清掃等に対応可能な為、維持工事による補修を行うのが望ましい。 | | | | | | | |
| 今回判定 | 部材毎の対策区分判定 | M | | | 部材毎の健全性の診断 | | Ⅱ | |

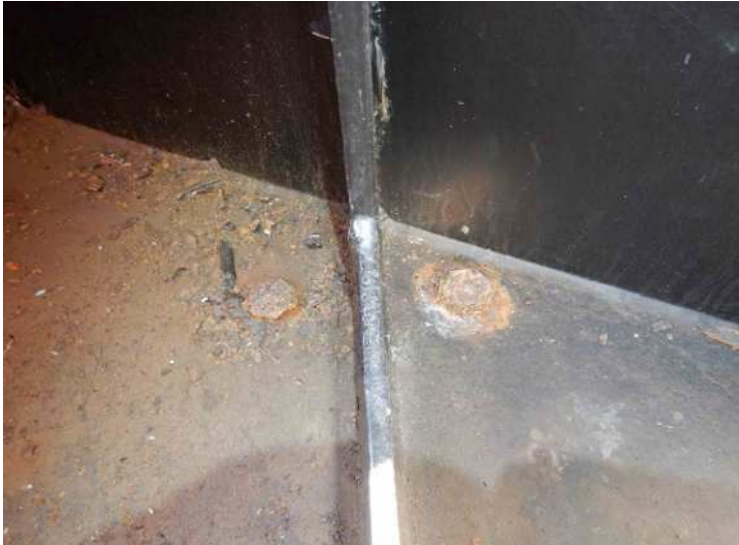
| 損傷写真 | 写真番号 | 40 | 径間番号 | 1 | 部材名 | 支承本体 | 部材番号 | 00 |

| | 損傷の種類 | 腐食,防食機能の劣化 | | | | | | |
| 所見 | 経年劣化によると推定される腐食および防食機能の劣化が見られる。損傷に進行は見られないが、予防保全の観点から、速やかに補修を行うのが望ましい。 | | | | | | | |
| 今回判定 | 部材毎の対策区分判定 | | C1 | | 部材毎の健全性の診断 | | Ⅱ | |

| 工種 | 材料 | 部材種別 | | | 損傷の程度 | | 対策区分 | | | | | | | | | | 診断結果 | | | |
|---|---|---|---|---|---|---|---|---|---|---|---|---|---|---|---|---|---|---|---|---|
| B | S | 支承本体 | Bh | 00 | d | d | | 腐食 | | | | | | | | | | | Ⅱ | 経年劣化による損傷と推定される。<br>損傷に進行は見られないが、予防保全の観点から、速やかに補修を行うのが望ましい。 |
| B | S | 支承本体 | Bh | 00 | e | e | | 防食機能の劣化 | | | | | | | | | | | Ⅱ | 経年劣化による損傷と推定される。<br>損傷に進行は見られないが、予防保全の観点から、速やかに補修を行うのが望ましい。 |

支承本体Bh0101, 0201 (箱桁内セットルト)  
①腐食(大小)-d→(大小)-d  
⑤防食機能の劣化(分類1)-e→e  
写真番号-40

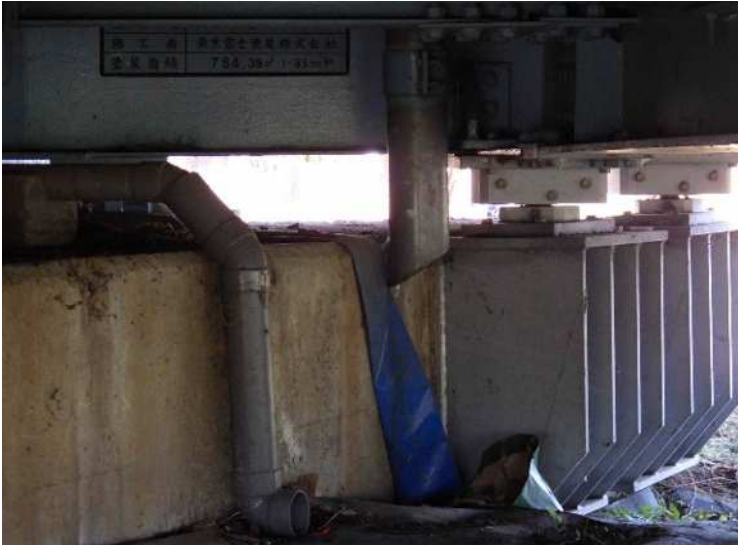
| | 写真番号 | 55 | 径間番号 | 1 | 部材名 | 排水管 | 部材番号 | 00 |

| | 損傷の種類 | その他(排水不良) | | | | | | |
| 所見 | 施工不良によると推定される排水不良(導水ビニール外れ)が見られる。<br>維持工事による補修を行うのが望ましい。 | | | | | | | |
| 今回判定 | 部材毎の対策区分判定 | M | | | 部材毎の健全性の診断 | Ⅱ | | |

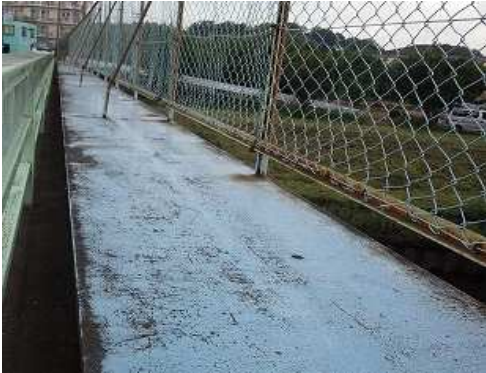
| 部材名 | 主桁 | 要素番号 | 0101~0108 | 部材名 | 主桁 | 要素番号 | 0101~0108 | 部材名 | | 要素番号 | |
| 損傷の種類 | 腐食 | 損傷程度 | a | 損傷の種類 | 腐食 | 損傷程度 | b | 損傷の種類 | | 損傷程度 | |
| | | | 【今回点検(R2)記載内容】<br>主桁の腐食および防食機能の劣化は補修済みである。 | | | | 防食機能の劣化-e | | | | |

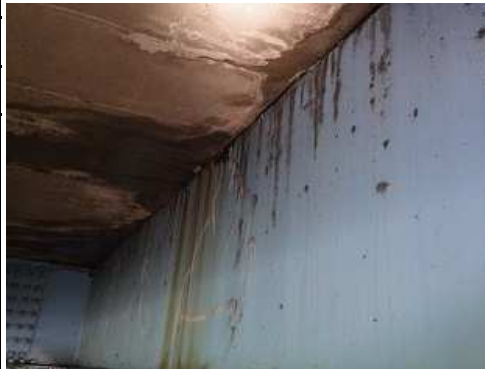
| 部材名 | 主桁 | 要素番号 | 0103 | 部材名 | 主桁 | 要素番号 | 0101~0108 | 部材名 | | 要素番号 | |
| 損傷の種類 | 腐食 | 損傷程度 | a | 損傷の種類 | 腐食 | 損傷程度 | d | 損傷の種類 | | 損傷程度 | |
| | | | 【今回点検(R2)記載内容】<br>主桁の腐食およびシール材の脱落、漏水は補修済みである。また、防食機能の劣化は補修後再劣化している。Mg0101~0108も同様。 | | | | 防食機能の劣化~e<br>漏水・滞水~e<br>その他(シール材の脱落)~e | | | | |

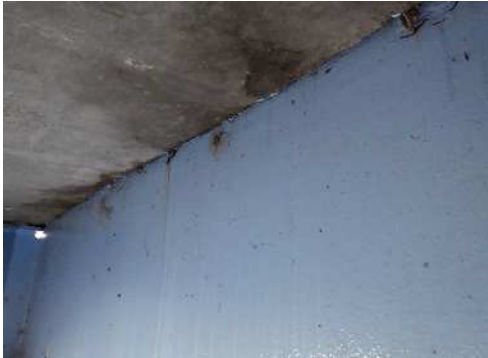
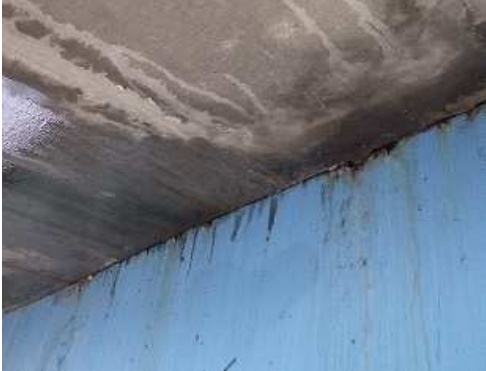
| | 部材名 | 主桁 | 要素番号 | 0107 | 部材名 | 主桁 | 要素番号 | 0107 | 部材名 | | 要素番号 | |
| | 損傷の種類 | 腐食 | 損傷程度 | a | 損傷の種類 | 腐食 | 損傷程度 | d | 損傷の種類 | | 損傷程度 | |
| | | | | 【今回点検(R2)記載内容】<br>主桁の腐食および防食機能の劣化、シール材の脱落、漏水は補修済みである。 | | | | 防食機能の劣化-e<br>漏水・滞水-e<br>その他(シール材の脱落)-e | | | | |

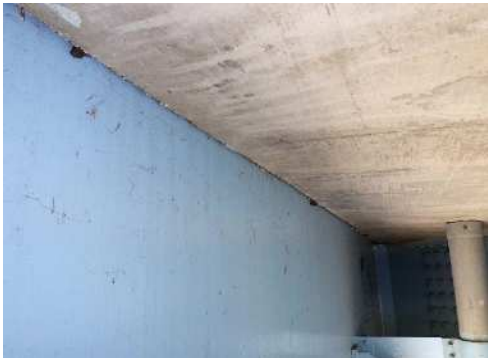
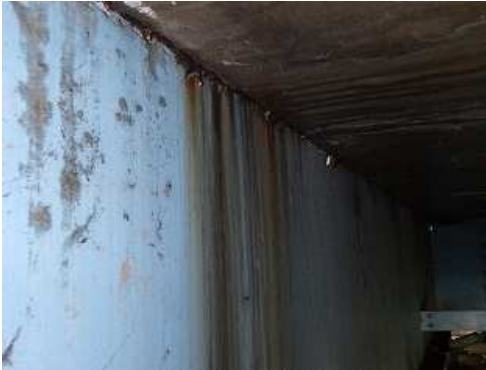
| | 部材名 | 主桁 | 要素番号 | 0501 | 部材名 | 主桁 | 要素番号 | 0501 | 部材名 | | 要素番号 | |
| | 損傷の種類 | 腐食 | 損傷程度 | a | 損傷の種類 | 腐食 | 損傷程度 | d | 損傷の種類 | | 損傷程度 | |
| | | | | 【今回点検(R2)記載内容】<br>主桁の腐食および防食機能の劣化、シール材の脱落、漏水は補修済みである。 | | | | 防食機能の劣化-e<br>漏水・滞水-e<br>その他(シール材の脱落)-e | | | | |

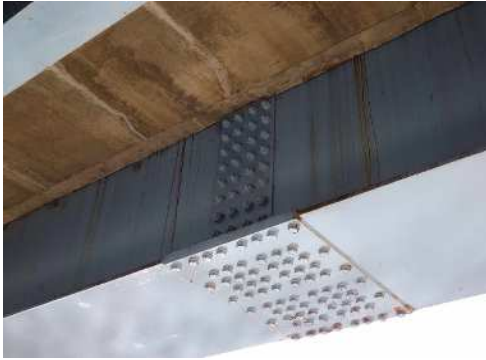
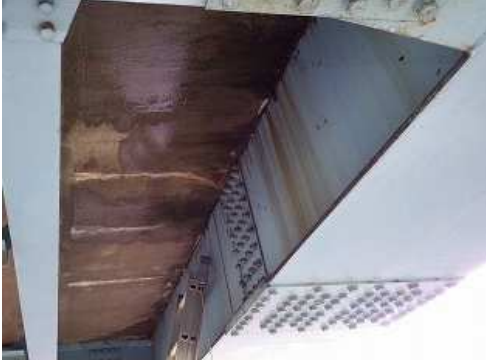
| 部材名 | 主桁 | 要素番号 | 0503 | 部材名 | 主桁 | 要素番号 | 0503 | 部材名 | | 要素番号 | |
| 損傷の種類 | 腐食 | 損傷程度 | a | 損傷の種類 | 腐食 | 損傷程度 | d | 損傷の種類 | | 損傷程度 | |
| | | | 【今回点検(R2)記載内容】<br>主桁の腐食および防食機能の劣化、シール材の脱落、漏水は補修済みである。 | | | | 防食機能の劣化-e<br>漏水・滞水-e<br>その他(シール材の脱落)-e | | | | |

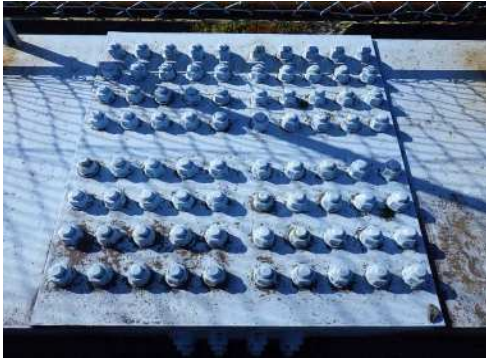
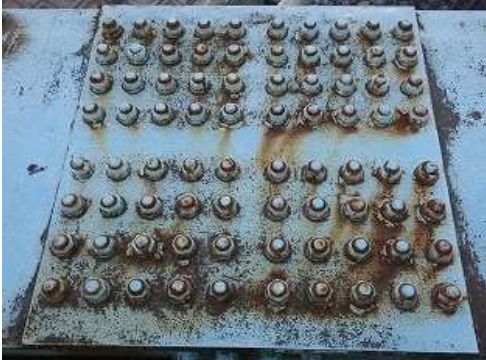
| 部材名 | 主桁 | 要素番号 | 0505 | 部材名 | 主桁 | 要素番号 | 0505 | 部材名 | | 要素番号 | |
| 損傷の種類 | 腐食 | 損傷程度 | a | 損傷の種類 | 腐食 | 損傷程度 | b | 損傷の種類 | | 損傷程度 | |
| | | | 【今回点検(R2)記載内容】<br>主桁(添接部)の腐食および防食機能の劣化は補修済みである。 | | | | 防食機能の劣化-e<br>写真は主桁0505の部材(添接部上面) | | | | |

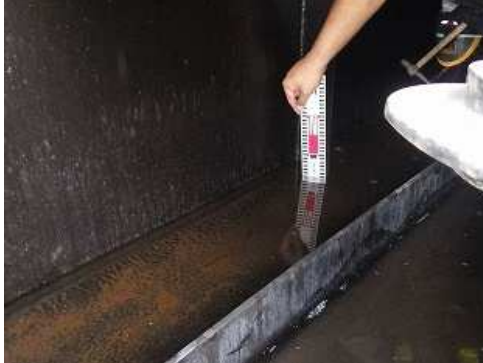
| 部材名 | 主桁 | 要素番号 | 9105～9108 | 部材名 | 主桁 | 要素番号 | 9105～9108 | 部材名 | | 要素番号 | |
| 損傷の種類 | 漏水・滞水 | 損傷程度 | a | 損傷の種類 | 漏水・滞水 | 損傷程度 | e | 損傷の種類 | | 損傷程度 | |
| | | | 【今回点検(R2)記載内容】<br>滞水は補修済みである。また、主桁に腐食および防食機能の劣化が見られる。<br>①腐食(大小)-d<br>⑤防食機能の劣化(分類1)-e<br><br>前回点検からの進行は見られない。 | | | | 水深40mm<br>腐食-d<br>防食機能の劣化-e<br>箱桁内排水、水抜き穴の設置による対策が望ましい。<br>箱桁内部 | | | | |

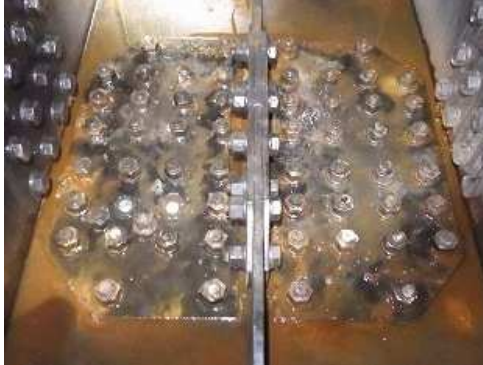
| 部材名 | 主桁 | 要素番号 | 9106 | 部材名 | 主桁 | 要素番号 | 9106 | 部材名 | | 要素番号 | |
| 損傷の種類 | 腐食 | 損傷程度 | d | 損傷の種類 | 腐食 | 損傷程度 | d | 損傷の種類 | | 損傷程度 | |
| | | | 【今回点検(R2)記載内容】<br>主桁に腐食および防食機能の劣化が見られる。また、滞水は補修済みである。<br>⑤防食機能の劣化(分類1)-e<br>②漏水・滞水(滞水)-a<br><br>前回点検からの進行は見られない。 | | | | 防食機能の劣化-e<br>漏水・滞水-e<br>箱桁内部 | | | | |

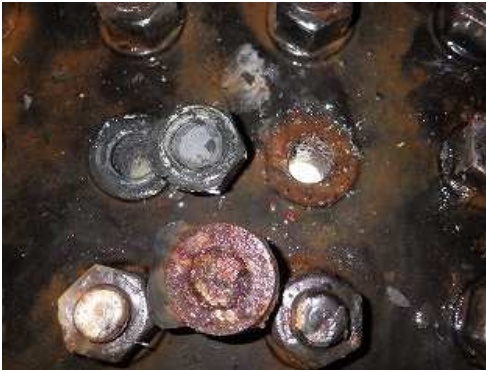
| 部材名 | 主桁 | 要素番号 | 9106 | 部材名 | 主桁 | 要素番号 | 9106 | 部材名 | 主桁 | 要素番号 | 9107 |
| 損傷の種類 | 腐食 | 損傷程度 | d | 損傷の種類 | 腐食 | 損傷程度 | d | 損傷の種類 | 腐食 | 損傷程度 | d |
| | | | 写真15の近接写真 | | | | 前回-17の拡大写真<br>箱桁内部 | | | | 【今回点検(R2)記載内容】<br>主桁に腐食および防食機能の劣化が見られる。<br>⑤防食機能の劣化(分類1)-e<br><br>新規損傷 |

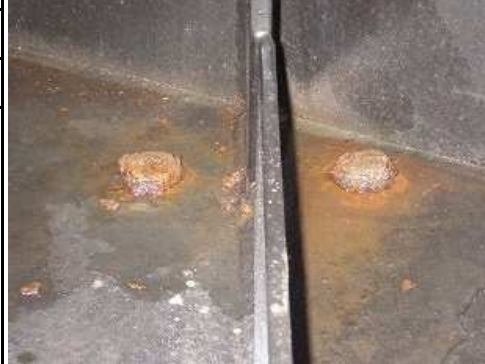
| | 損傷の種類 | その他 | 損傷程度 | e | 損傷の種類 | 腐食 | 損傷程度 | d | 損傷の種類 | 腐食 | 損傷程度 | d |
| | | | | 【今回点検(R2)記載内容】<br>縦壁に不法投棄が見られる。<br><br>新規損傷 | | | | 【今回点検(R2)記載内容】<br>支承本体(箱桁内セットボルト)に腐食および防食機能の劣化が見られる。<br>⑤防食機能の劣化(分類1)-e<br>Bh0201も同様。<br><br>前回点検からの進行は見られない。 | | | | 【今回点検(R2)記載内容】<br>防食機能の劣化-e<br>支承本体(セットボルト)Bh0102・0201・0202も同様の損傷 |

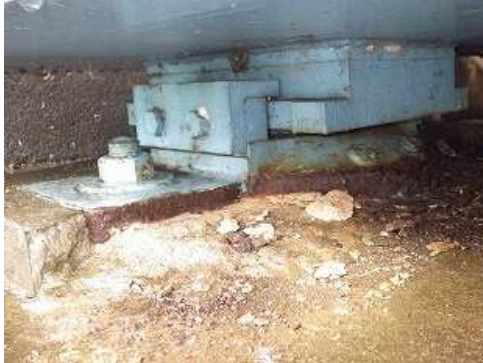
| 損傷の種類 | 腐食 | 損傷程度 | a | 損傷の種類 | 腐食 | 損傷程度 | d | 損傷の種類 | | 損傷程度 | | |
| | | | 【今回点検(R2)記載内容】<br>支承本体の腐食および防食機能の劣化、<br>寄座モルタルの欠損は補修済みである。 | | | | 防食機能の劣化-e<br>寄座モルタルBm0102<br>変形・欠損-e<br>支承本体Bh・寄座モルタルBm0202も同様の損傷 | | | | | |

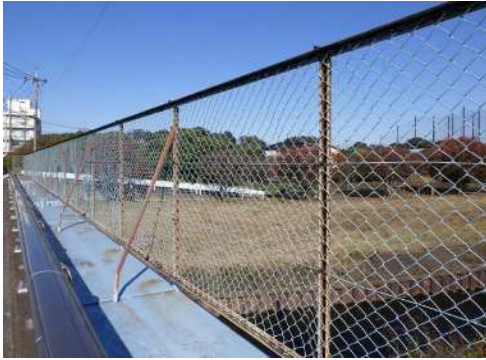
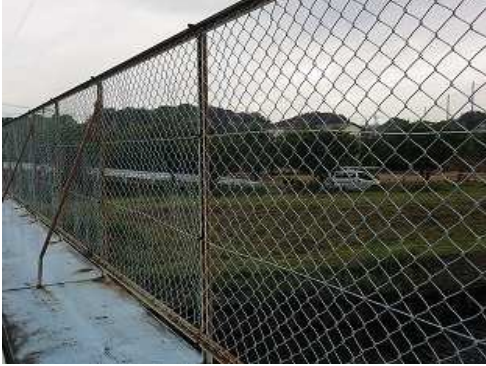
| | 損傷の種類 | 腐食 | 損傷程度 | c | 損傷の種類 | 腐食 | 損傷程度 | c | 損傷の種類 | | 損傷程度 | | | | | |
| | | | | <p>【今回点検(R2)記載内容】<br/>高欄に腐食および防食機能の劣化が見られる。また、変形は補修済みである。<br/>⑤防食機能の劣化(分類1)-e<br/>23変形・欠損(変形)-a<br/>前回点検からの進行は見られない。</p> | | | | <p>防食機能の劣化-e<br/>変形・欠損-c</p> | | | | メモ | | | | |

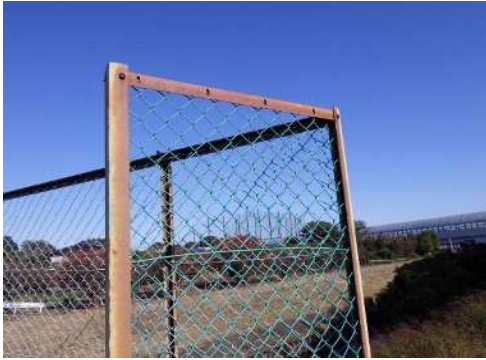
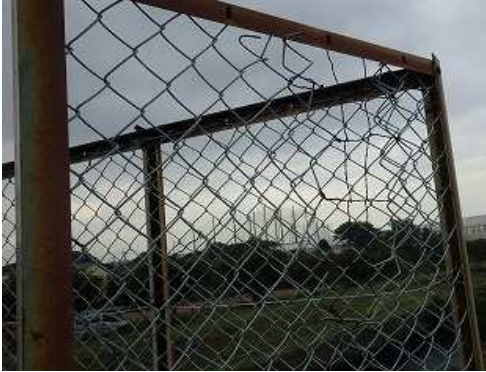
| | 損傷の種類 | 腐食 | 損傷程度 | c | 損傷の種類 | 腐食 | 損傷程度 | c | 損傷の種類 | | 損傷程度 | | | | | |
| | | | <p>写真42の別アングル</p> | | | | <p>防食機能の劣化-e<br/>変形・欠損-c</p> | | | | メモ | | | | | |
