定期点検記録様式(その1) 橋梁の諸元と総合検査結果

フリガナ 橋梁名	イチバザカハシ 市場坂橋		路線名	市道第9号線		管轄	新座市	橋梁コード	KR-08
所在地	自	新座市馬場三丁目地内	距離標	自	-		都市整備部	調書更新年月日	2025年7月8日
	至	新座市栄一丁目地内		至	-		道路課	現地確認年月日	2020年11月13日

供用開始日	1993年3月	橋長	62.00m	活荷重・等級	TL - 20 1 等級		適用示方書	昭和53年 道路橋示方書					調査年	1993年			
上部構造形式	ホーステンション方式 2室箱桁斜張橋			幅員	全幅員	16.80m	地覆幅	歩道幅	車道幅・車線	車道幅・車線	歩道幅	地覆幅	中央帯	中央分離帯	交通条件	交通量	11367 台
					有効幅員	16.00m	0.40m	2.75m	5.25m	1	5.25m	1	2.75m	0.40m			
下部構造形式	アンカレッジ一体型逆T式			備考	点検会社:株式会社日建技術コンサルタント 点検方法:高所作業車(AT-400CG)、ロープアクセス、ボールカメラ 支障物:有											荷重制限	- t
基礎形式	A1 杭基礎A2 直接基礎

総合検査結果	健全度 (橋単位)	Ⅱ	橋梁診断員	堀川 道広
	<p>本橋は1993年(平成5年)竣工のホーステンション方式2室箱桁斜張橋である。竣工後27年が経過しており、以下の損傷が見受けられる。</p> <p>上部工:主桁、横桁にひびわれ、主桁、塔柱に遊離石灰が、斜材に腐食、防食機能の劣化が、塔柱に剥離、塗膜剥がれ、PC定着部に定着部の異常(ひびわれ、遊離石灰)が見られる。これらの損傷は緊急性のある損傷ではない為、引き続き経過観察を行い「状況に応じて補修を行う必要がある。」と判断する。 主桁、主桁箱桁内部、横桁、塔柱にひびわれが、遊離石灰、斜材に保護管のひびわれ、グラウト孔のうき、錆汁、漏水跡、シール材の劣化、グラウト孔の欠損が、PC定着部に定着部の異常(ひびわれ、うき)が見られる。これらの損傷に進行は見られないが、「予防保全の観点から、速やかに補修等を行う必要がある。」と判断する。</p> <p>下部工:胸壁にひびわれが、縦壁に漏水が、翼壁に剥離が見られる。これらの損傷は緊急性のある損傷ではない為、引き続き経過観察を行い「状況に応じて補修を行う必要がある。」と判断する。 胸壁、縦壁、翼壁にひびわれ、遊離石灰が、胸壁、縦壁に補修・補強材の損傷が見られる。これらの損傷に進行は見られないが、予防保全の観点から、「速やかに補修等を行う必要がある。」と判断する。 縦壁に不法占拠、落書きが見られる。清掃等に対応可能な為、「維持工事で対応する必要がある。」と判断する。</p> <p>支承等:特に目立

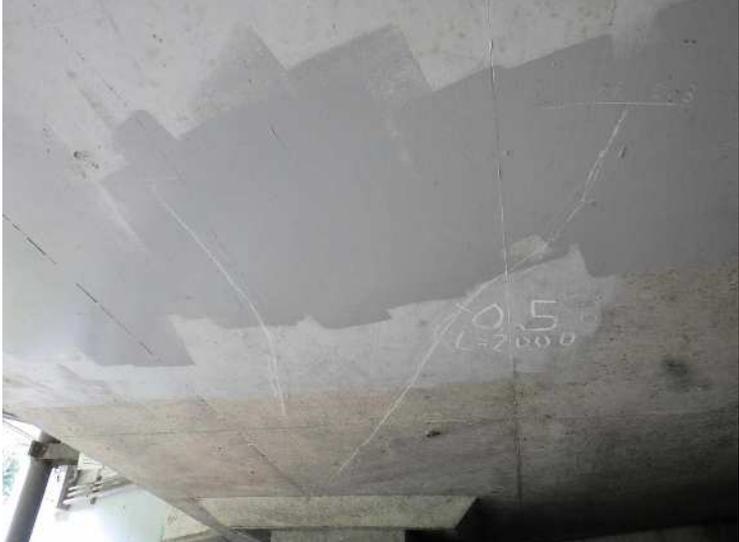
損傷写真	写真番号	2	径間番号	1	部材名	主桁	部材番号	02
	損傷の種類	ひびわれ

所見	<p>車両の繰返し荷重による損傷と推定される。          損傷は局部的であり緊急性はないが、ひびわれ幅に進行が見られる為、予防保全の観点から、速やかに補修を行うのが望ましい。</p>							
今回判定	部材毎の対策区分判定	C1	部材毎の健全性の診断		II			
前回判定	部材毎の対策区分判定	B	部材毎の健全性の診断		I

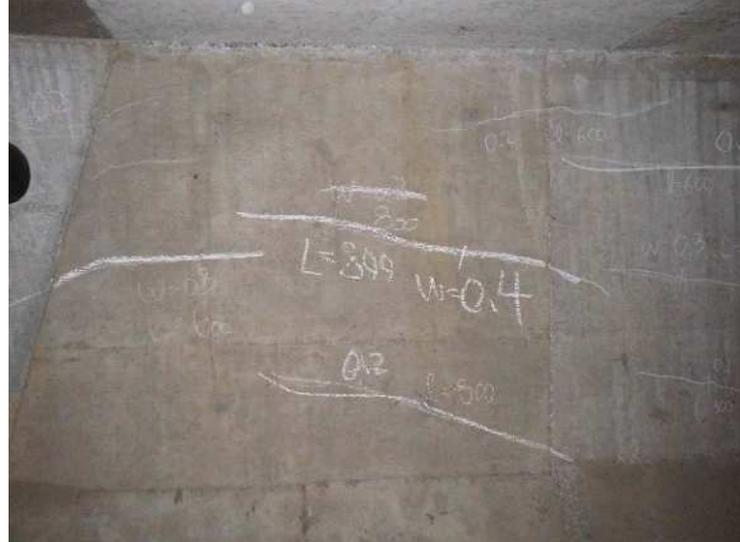
損傷写真	写真番号	11	径間番号	1	部材名	主桁	部材番号	92
	損傷の種類	ひびわれ

所見	<p>車両の繰返し荷重による損傷と推定される。          損傷は局部的であり緊急性はないが、ひびわれ幅に進行が見られる為、予防保全の観点から、速やかに補修を行うのが望ましい。</p>							
今回判定	部材毎の対策区分判定	C1	部材毎の健全性の診断		II			
前回判定	部材毎の対策区分判定	B	部材毎の健全性の診断		I

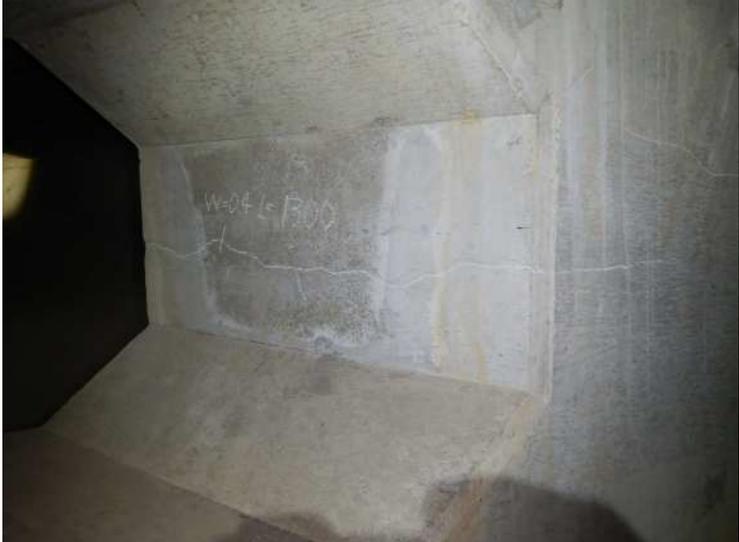
損傷写真	写真番号	21	径間番号	1	部材名	横桁	部材番号	04
	損傷の種類	ひびわれ

所見	<p>経年劣化による損傷と推定される。          損傷に進行が見られる為、予防保全の観点から、速やかに補修等を行うのが望ましい。</p>							
今回判定	部材毎の対策区分判定	C1	部材毎の健全性の診断		II			
前回判定	部材毎の対策区分判定	B	部材毎の健全性の診断		I

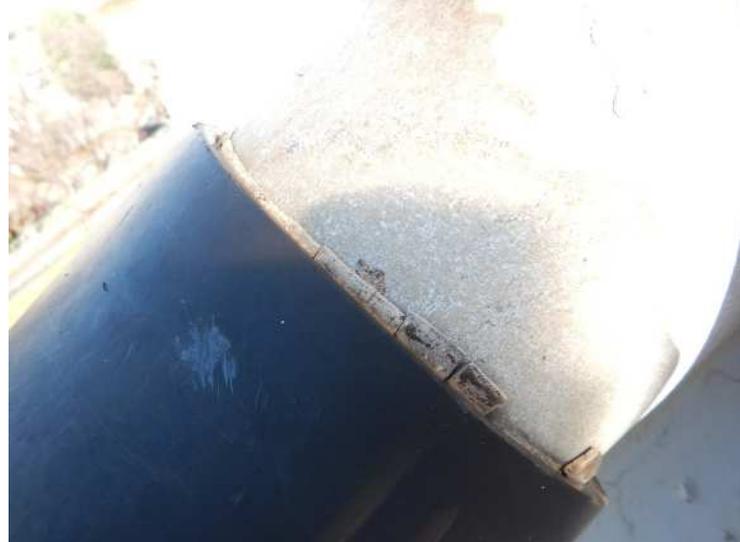
損傷写真	写真番号	32	径間番号	1	部材名	斜張橋 斜材	部材番号	01
	損傷の種類	その他(シール材の劣化)

所見	<p>シール材の劣化の損傷である。          緊急性のある損傷ではないが、斜材の腐食の原因となる為、予防保全の観点から、速やかに補修を行うのが望ましい。</p>							
今回判定	部材毎の対策区分判定	C1	部材毎の健全性の診断		II			
前回判定	部材毎の対策区分判定	S1	部材毎の健全性の診断		III

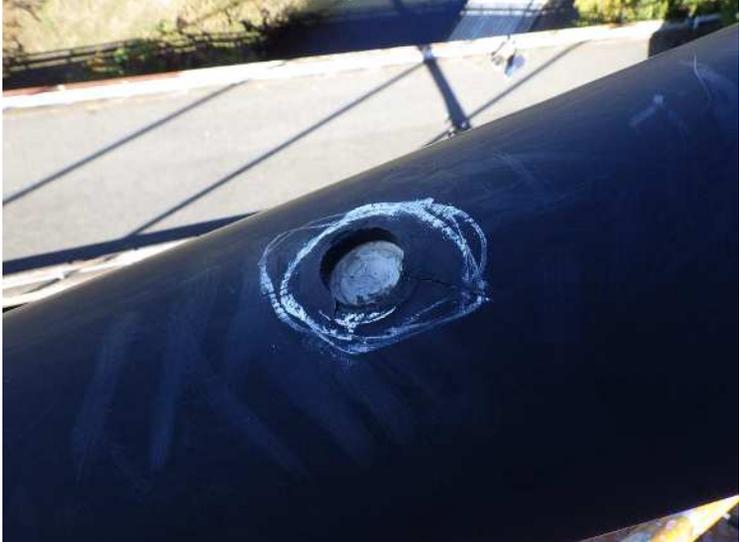
損傷写真	写真番号	26	径間番号	1	部材名	斜張橋 斜材	部材番号	01
	損傷の種類	変形・欠損

所見	<p>斜材保護管グラウト孔の欠損の損傷である。 緊急性のある損傷ではないが、斜材の腐食の原因となる為、予防保全の観点から、速やかに補修を行うのが望ましい。</p>							
今回判定	部材毎の対策区分判定	C1	部材毎の健全性の診断		II			
前回判定	部材毎の対策区分判定	-	部材毎の健全性の診断		-

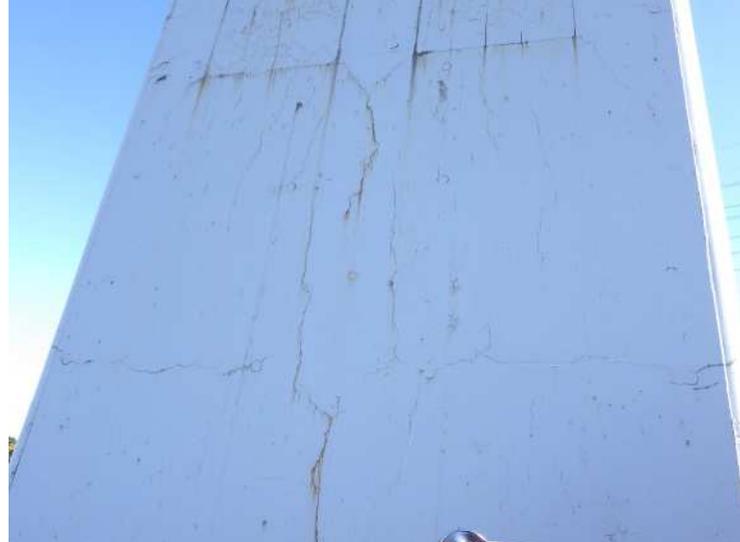
損傷写真	写真番号	51	径間番号	1	部材名	斜張橋 塔柱	部材番号	01
	損傷の種類	ひびわれ

所見	<p>経年劣化による損傷と推定される。 損傷に進行が見られる為、予防保全の観点から、速やかに補修を行うのが望ましい。</p>							
今回判定	部材毎の対策区分判定	C1	部材毎の健全性の診断		II			
前回判定	部材毎の対策区分判定	B	部材毎の健全性の診断		I

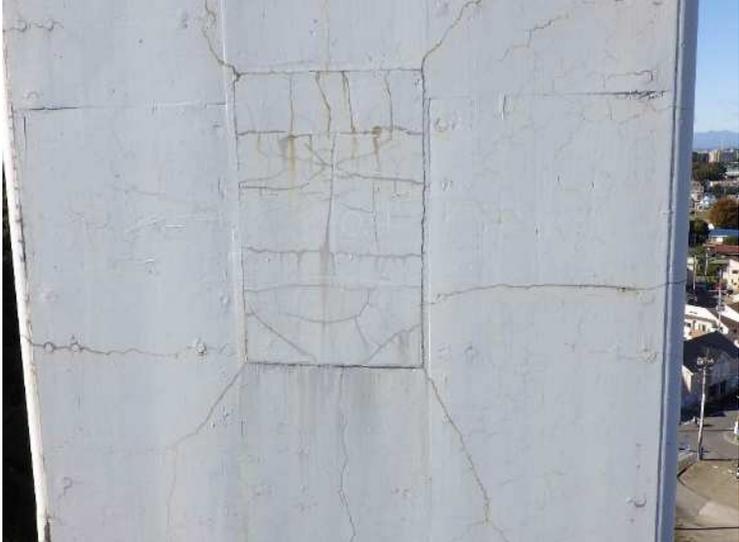
損傷写真	写真番号	70	径間番号	1	部材名	PC定着部	部材番号	01
	損傷の種類	ひびわれ

所見	<p>定着部にひびわれが見られる。 緊急性のある損傷ではないが、内部鋼材の腐食の原因となる為、予防保全の観点から、速やかに補修を行うのが望ましい。</p>							
今回判定	部材毎の対策区分判定	C1	部材毎の健全性の診断		II			
前回判定	部材毎の対策区分判定	S1	部材毎の健全性の診断		III

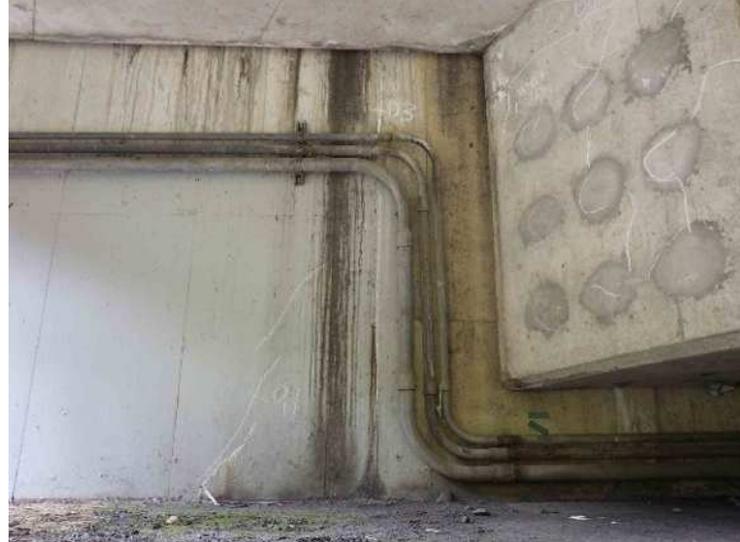
損傷写真	写真番号	91	径間番号	1	部材名	胸壁	部材番号	01
	損傷の種類	ひびわれ、漏水・遊離石灰、補修・補強材の損傷

所見	<p>経年劣化による損傷と推定される。 緊急性のある損傷ではないが、他の損傷も見られる為、予防保全の観点から、速やかに補修を行うのが望ましい。</p>							
今回判定	部材毎の対策区分判定	C1	部材毎の健全性の診断		II			
前回判定	部材毎の対策区分判定	B	部材毎の健全性の診断		I

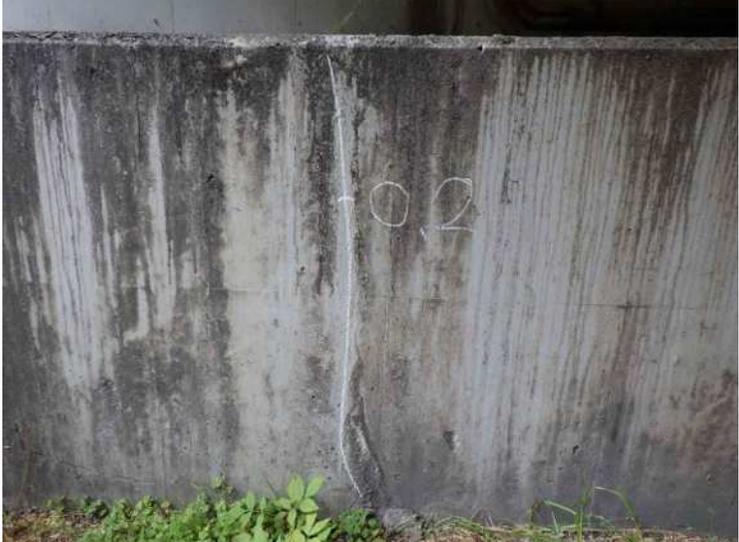
損傷写真	写真番号	93	径間番号	1	部材名	縦壁	部材番号	01
	損傷の種類	ひびわれ・漏水・遊離石灰・補修・補強材の損傷

所見	<p>経年劣化による損傷と推定される。          緊急性のある損傷ではないが、他の損傷も見られる為、予防保全の観点から、速やかに補修を行うのが望ましい。</p>							
今回判定	部材毎の対策区分判定	C1		部材毎の健全性の診断	II			
前回判定	部材毎の対策区分判定	B		部材毎の健全性の診断	I

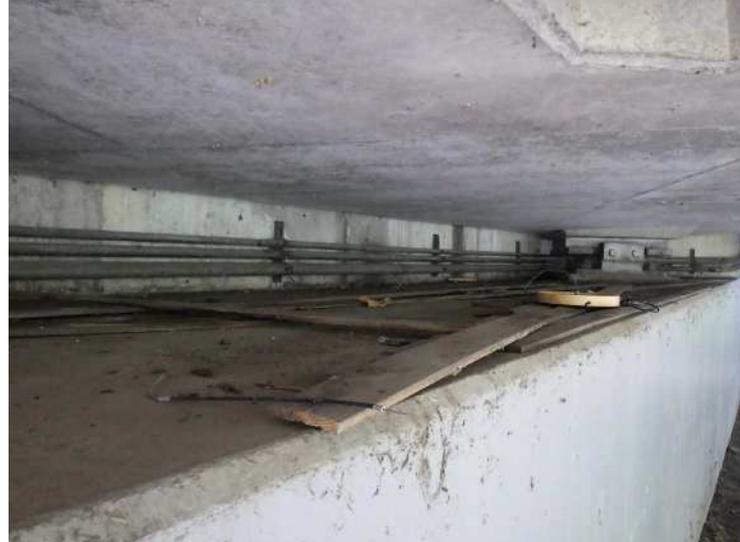
損傷写真	写真番号	94	径間番号	1	部材名	縦壁	部材番号	01
	損傷の種類	その他(不法占拠)

所見	<p>不法占拠による損傷である。          残置物の撤去で改善される為、維持工事による補修を行うのが望ましい。</p>							
今回判定	部材毎の対策区分判定	M		部材毎の健全性の診断	II			
前回判定	部材毎の対策区分判定	M		部材毎の健全性の診断	II

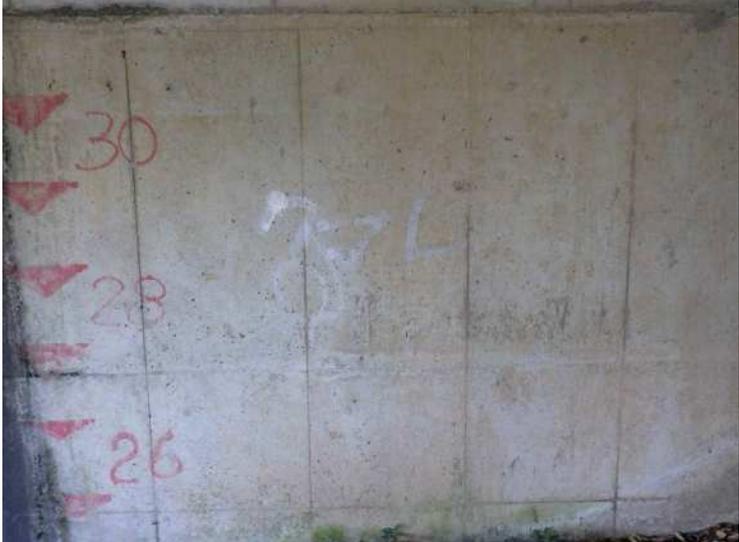
損傷写真	写真番号	96	径間番号	1	部材名	縦壁	部材番号	02
	損傷の種類	その他(落書き)

所見	<p>悪戯による落書きの損傷である。 美観を損ねる為、維持工事による補修を行うのが望ましい。</p>							
今回判定	部材毎の対策区分判定	M	部材毎の健全性の診断		II			
前回判定	部材毎の対策区分判定	B	部材毎の健全性の診断		I

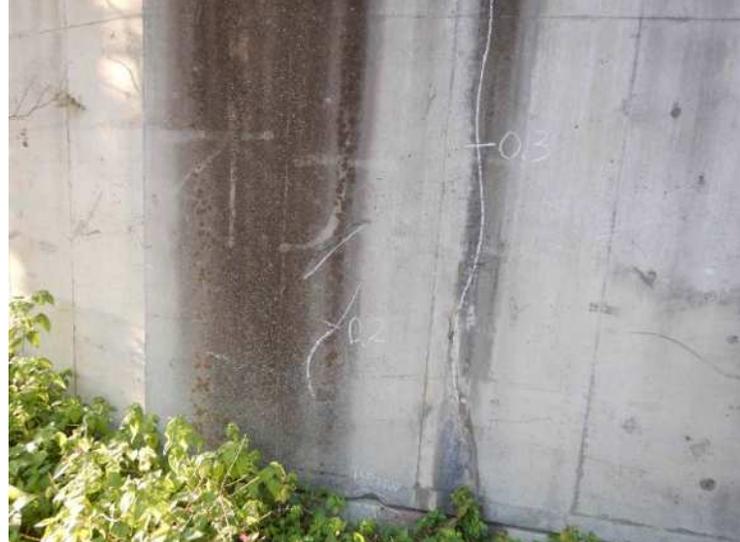
損傷写真	写真番号	99	径間番号	1	部材名	翼壁	部材番号	01
	損傷の種類	ひびわれ・漏水・遊離石灰

所見	<p>経年劣化による損傷と推定される。 緊急性のある損傷ではないが、他の損傷も見られる為、予防保全の観点から、速やかに補修を行うのが望ましい。</p>							
今回判定	部材毎の対策区分判定	C1	部材毎の健全性の診断		II			
前回判定	部材毎の対策区分判定	B	部材毎の健全性の診断		I

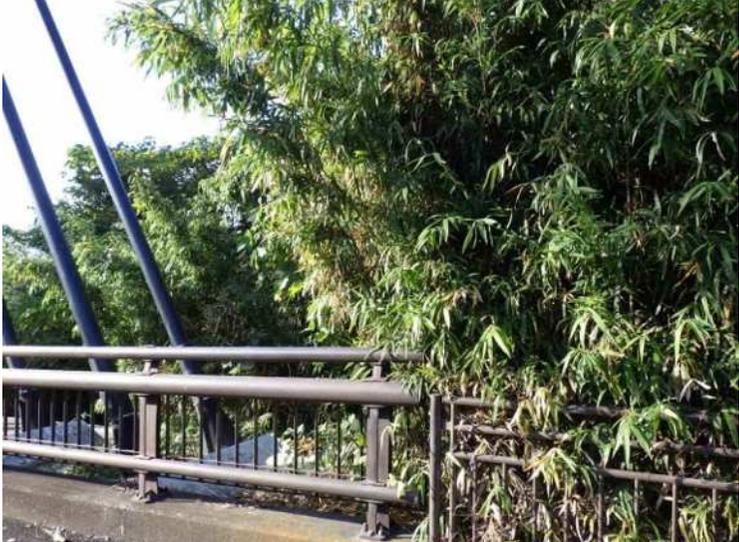
損傷写真	写真番号	105	径間番号	1	部材名	高欄	部材番号	00
	損傷の種類	その他(植生)

所見	高欄に植生が見られる。 清掃等で機能が回復する為、維持工事による補修を行うのが望ましい。							
	今回判定	部材毎の対策区分判定	M	部材毎の健全性の診断		II		
前回判定	部材毎の対策区分判定	M	部材毎の健全性の診断		I

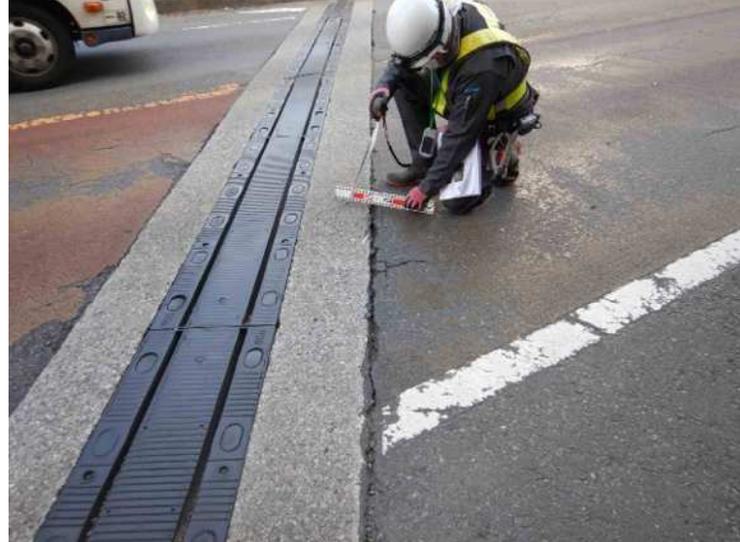
損傷写真	写真番号	114	径間番号	1	部材名	伸縮装置	部材番号	00
	損傷の種類	路面の凹凸

所見	経年劣化や車両の繰返し荷重による損傷と推定される。 緊急性のある損傷ではないが、通行車両への影響がある為、維持工事による補修を行うのが望ましい。							
	今回判定	部材毎の対策区分判定	M	部材毎の健全性の診断		II		
前回判定	部材毎の対策区分判定	B	部材毎の健全性の診断		II

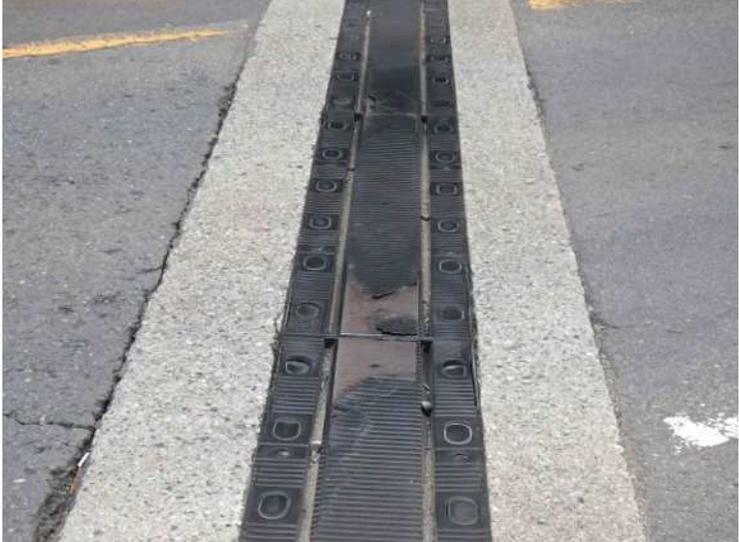
損傷写真	写真番号	115	径間番号	1	部材名	伸縮装置	部材番号	00
	損傷の種類	変色・劣化

所見	<p>経年劣化による損傷と推定される。 緊急性のある損傷ではないが、鋼材の腐食や漏水の原因となる為、予防保全の観点から、速やかに補修を行うのが望ましい。</p>							
今回判定	部材毎の対策区分判定	C1	部材毎の健全性の診断		II			
前回判定	部材毎の対策区分判定	-	部材毎の健全性の診断		-

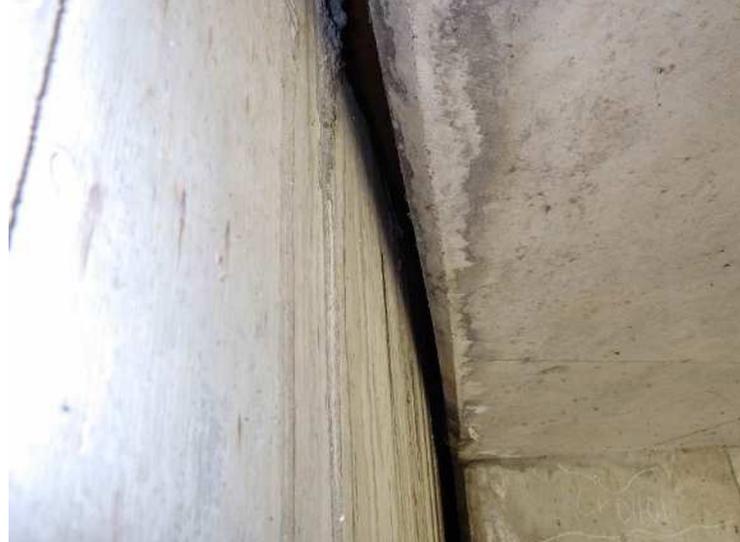
損傷写真	写真番号	112	径間番号	1	部材名	伸縮装置	部材番号	00
	損傷の種類	漏水・滞水

所見	<p>経年劣化による損傷と推定される。 緊急性のある損傷ではないが、鋼材の腐食やコンクリート部材の劣化の原因となる為、予防保全の観点から、速やかに補修を行うのが望ましい。</p>							
今回判定	部材毎の対策区分判定	C1	部材毎の健全性の診断		II			
前回判定	部材毎の対策区分判定	-	部材毎の健全性の診断		-

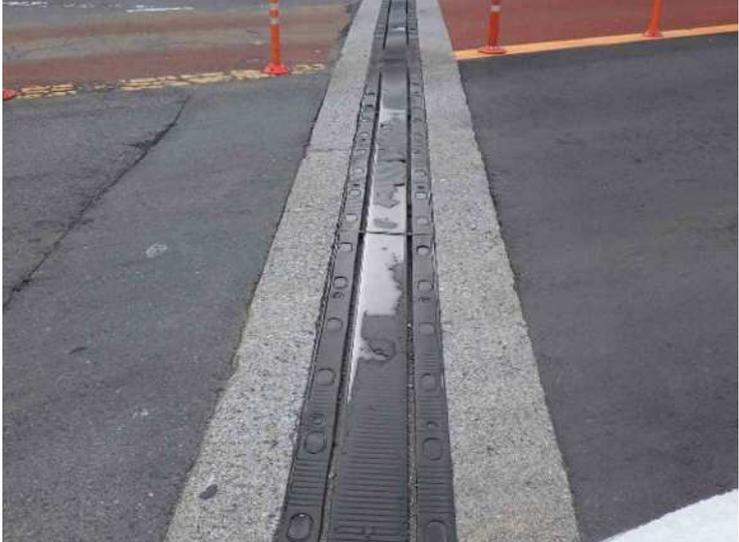
損傷写真	写真番号	113	径間番号	1	部材名	伸縮装置	部材番号	00
	損傷の種類	変形・欠損

所見	<p>経年劣化による損傷と推定される。 緊急性のある損傷ではないが、鋼材の腐食やコンクリート部材の劣化の原因となる為、予防保全の観点から、速やかに補修を行うのが望ましい。</p>							
今回判定	部材毎の対策区分判定	C1		部材毎の健全性の診断	II			
前回判定	部材毎の対策区分判定	B		部材毎の健全性の診断	II

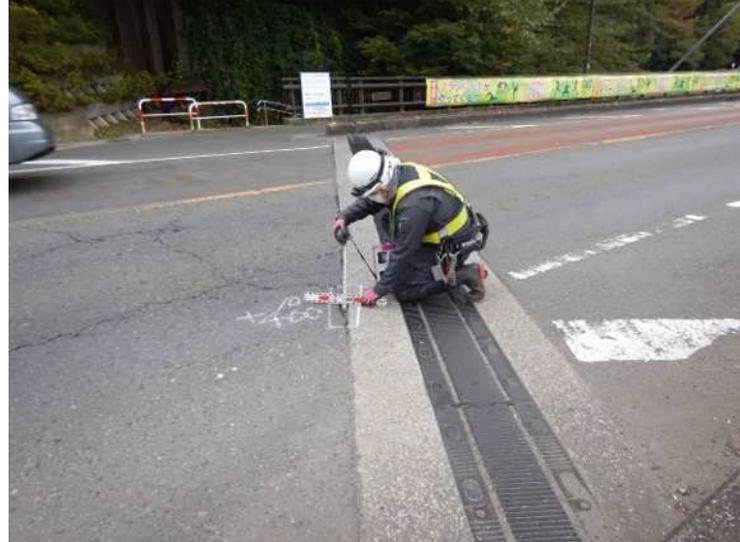
損傷写真	写真番号	120	径間番号	1	部材名	舗装	部材番号	00
	損傷の種類	路面の凹凸

所見	<p>経年劣化や車両の繰返し荷重による損傷と推定される。 緊急性のある損傷ではないが、通行車両への影響がある為、維持工事による補修を行うのが望ましい。</p>							
今回判定	部材毎の対策区分判定	M		部材毎の健全性の診断	II			
前回判定	部材毎の対策区分判定	B		部材毎の健全性の診断	II

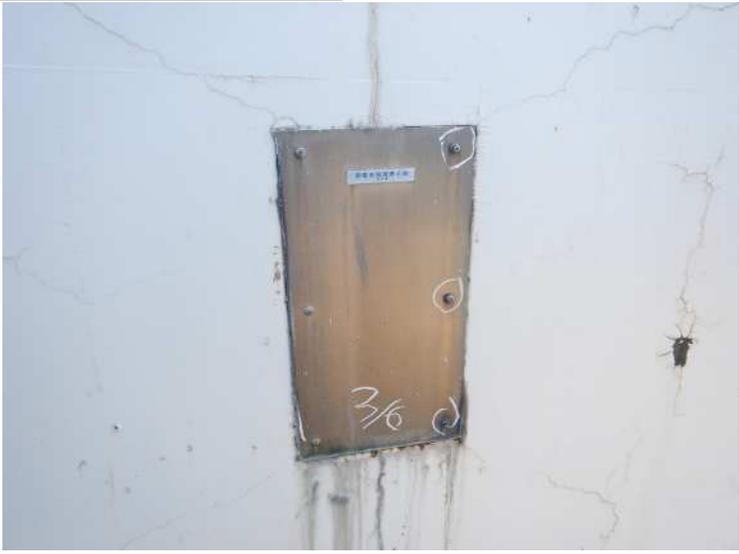
写真番号	129	径間番号	1	部材名	添架物	部材番号	00
	損傷の種類	ゆるみ・脱落						
損傷写真

所見	ボルトにゆるみが見られる。 維持工事による補修を行うのが望ましい。							
今回判定	部材毎の対策区分判定	M		部材毎の健全性の診断	II			
前回判定	部材毎の対策区分判定	-		部材毎の健全性の診断	-

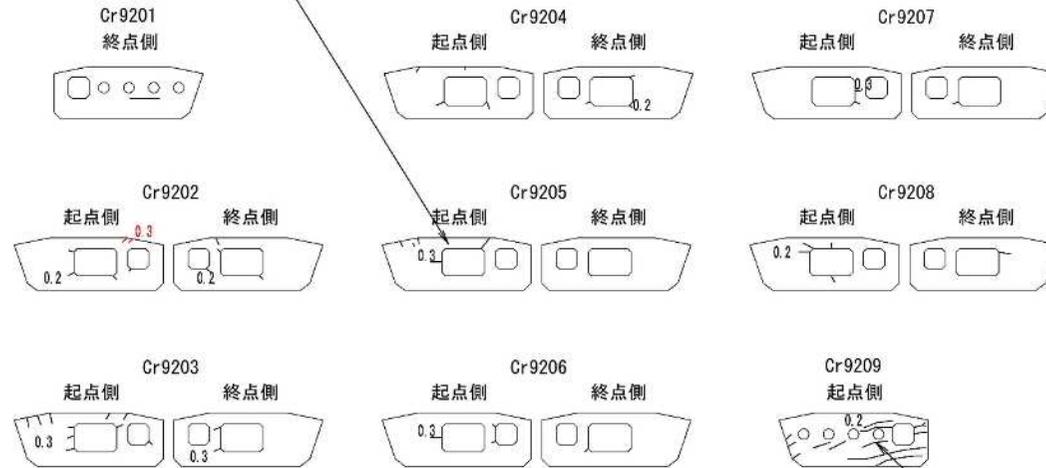
横桁Cr9209  
⑥ひびわれ(大小)-d→(大小)-d  
(ハ タン24) [W=0.2, L=200]  
写真番号-18

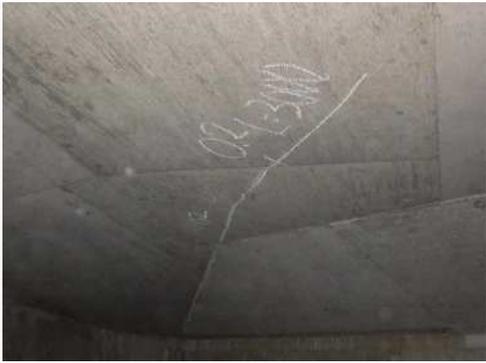
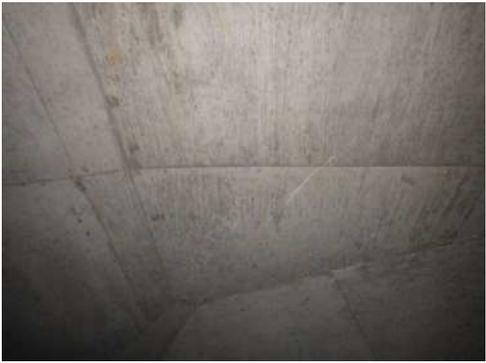
前回損傷程度				前回損傷程度		
		メモ				メモ				メモ		
		【今回点検(R2)記載内容】 主桁にひびわれが見られる。 [W=0.2mm,L=3000mm] 前回点検からの進行は見られない。				箱桁内部下流側(頂版)にひびわれが見られる。 ひびわれ幅0.2mm ひびわれ長2400mm						
				前回点検年度:H27年度

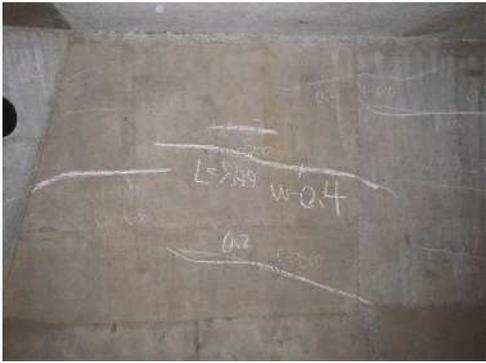
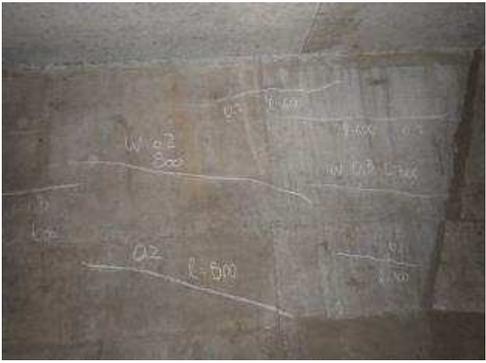
前回損傷程度				前回損傷程度		
		メモ				メモ				メモ		
		【今回点検(R2)記載内容】 主桁にひびわれが見られる。 [W=0.4mm,L=800mm] 前回点検よりひびわれ幅に進行が見られる。				箱桁内部上流側(河川側側面)にひびわれが見られる。 ひびわれ幅0.1~0.3mm						
前回点検年度:H27年度

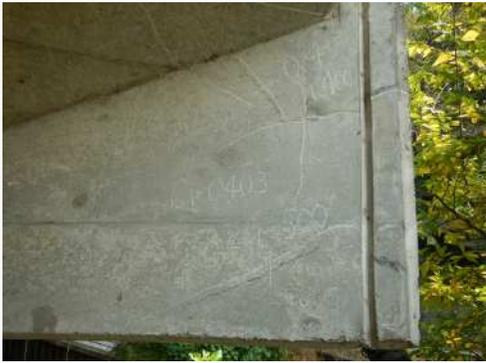
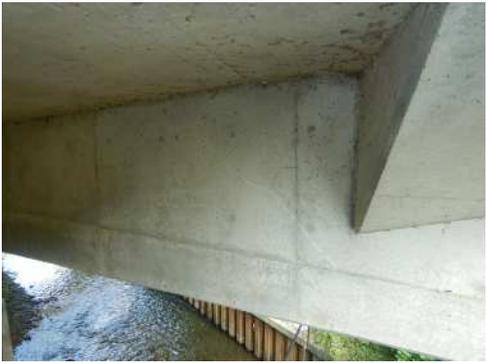
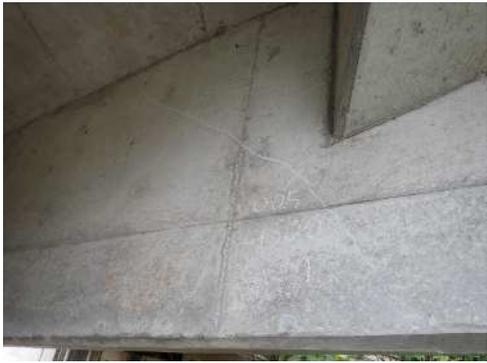
前回損傷程度	
			メモ				メモ				メモ	
【今回点検(R2)記載内容】 横桁にひびわれが見られる。 [W=0.6mm,L=500mm] 新規損傷				【今回点検(R2)記載内容】 横桁にひびわれが見られる。 [W=0.3mm,L=1000mm] 新規損傷				【今回点検(R2)記載内容】 横桁にひびわれが見られる。 [W=0.25mm,L=1300mm] 新規損傷

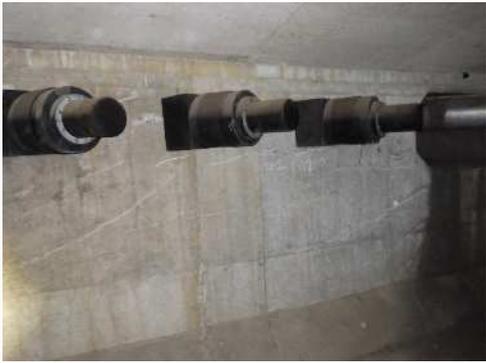
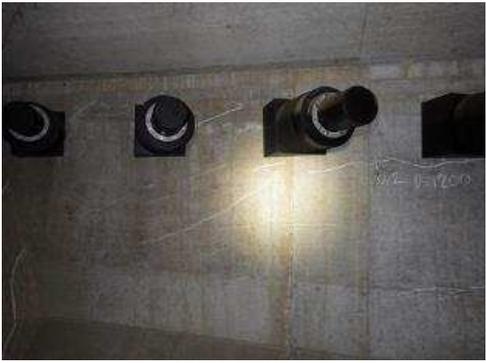
前回損傷程度				前回損傷程度		
		メモ				メモ				メモ		
		【今回点検(R2)記載内容】 横桁にひびわれが見られる。 [W=0.2mm,L=200mm] 前回点検からの進行は見られない。				箱桁内部下流側横桁にひびわれが見られる。 ひびわれ幅0.1~0.3mm						
前回点検年度:H27年度

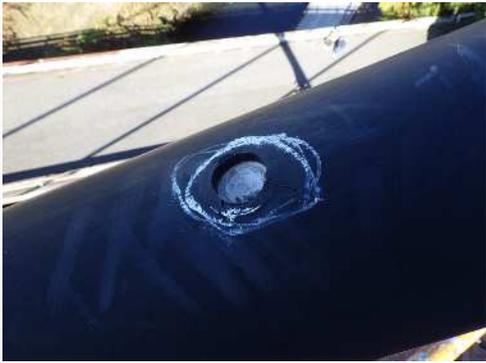
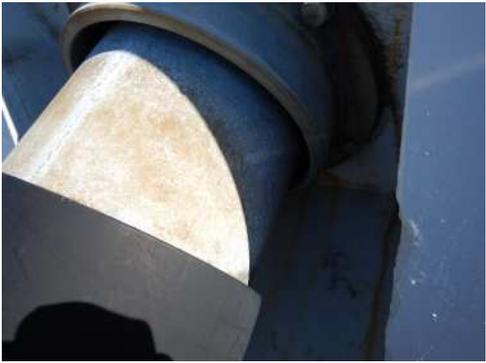
前回損傷程度				前回損傷程度
							c					
			メモ				メモ				メモ	
			【今回点検(R2)記載内容】 斜材(クラウ孔)に欠損 が見られる。 新規損傷				【今回点検(R2)記載内容】 【前回点検(H27)記載内容】 ⑤防食機能の劣化(分類 2)-c ⑦その他(分類6)シル材 の劣化)-e  【今回点検(R2)記載内容】 斜材(上部)に防食機能 の劣化およびシル材の 劣化が見られる。 ⑦その他(分類6)シル材 の劣化)-e  前回点検からの進行は 見られない。

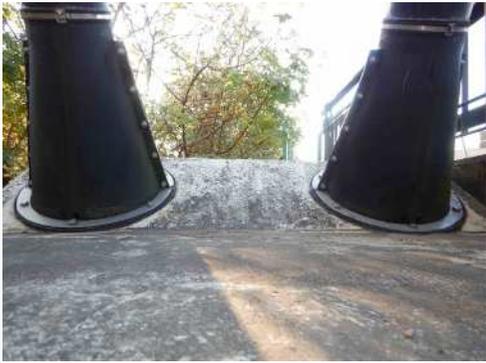
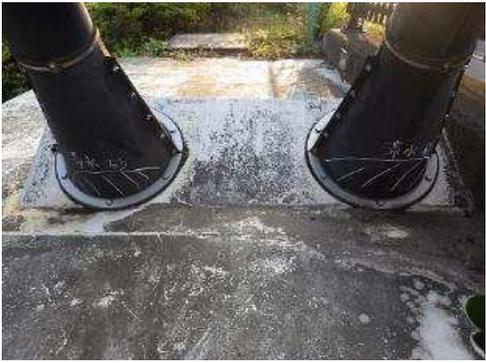
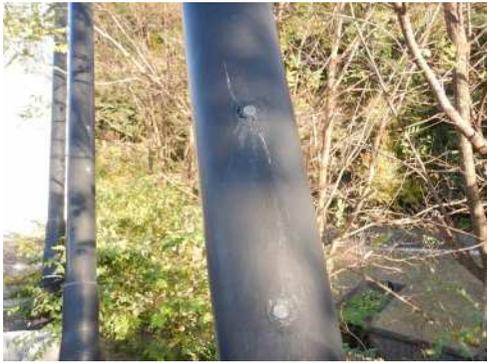
前回損傷程度	
			e									
			メモ				メモ				メモ	
			【今回点検(R2)記載内容】 斜材(下部)の滞水は補修済みである。				斜材下部の保護力パー内に滞水が見られる。				【今回点検(R2)記載内容】 斜材(保護管)にひびわれが見られる。 Sc0303,0402も同様。 新規損傷	
				前回点検年度:H27年度

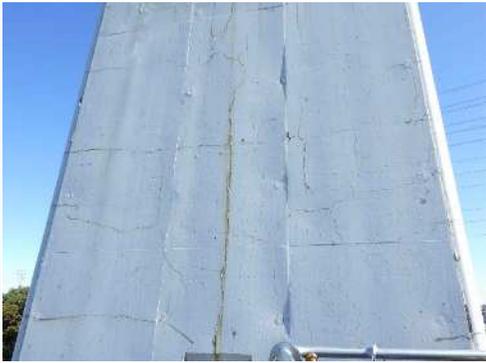
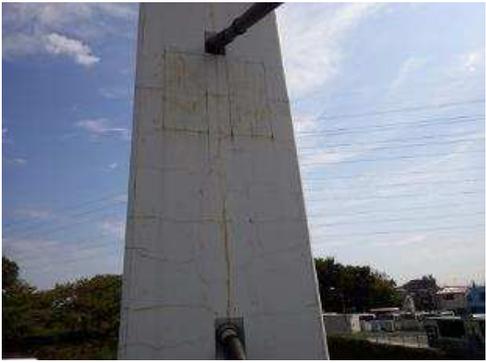
c				c					
			メモ				メモ					
			【今回点検(R2)記載内容】 斜張橋 塔柱にひびわれが見られる。 [W=0.2mm] 前回点検からの進行は見られない。				【今回点検(R2)記載内容】 斜張橋 塔柱にひびわれが見られる。 [W=0.2mm] 前回点検からの進行は見られない。					
				前回点検年度:H27年度

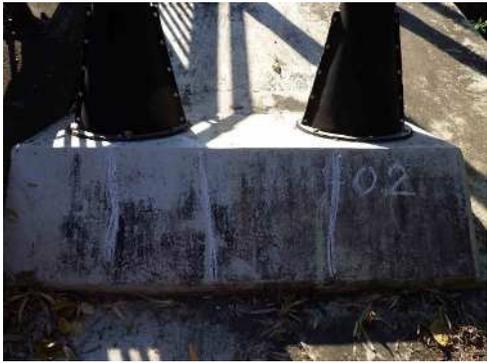
前回損傷程度	
			e					c				
			メモ				メモ					
			【前回点検(H27)記載内容】 ⑩定着部の異常(分類3)-e 【今回点検(R2)記載内容】 PC定着部にひびわれが見られる。 前回点検からの進行は見られない。				斜材定着部(A2側主塔後埋めコンクリート部)に二方向のひびわれ・錆汁が見られる。					
			前回点検年度:H27年度

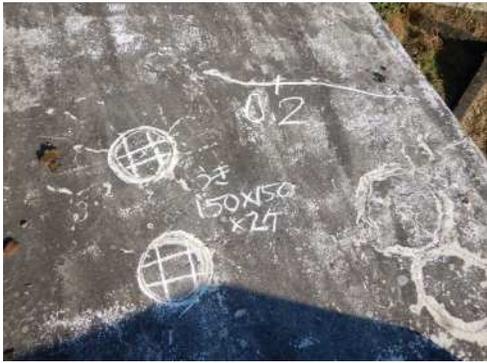
前回損傷程度	c
		メモ	【前回点検(H27)記載内容】 ⑩定着部の異常(分類3)-c  【今回点検(R2)記載内容】 PC定着部にひびわれが見られる。 [W=0.35mm]  前回点検からの進行は見られない。			メモ	【前回点検(H27)記載内容】 ⑩定着部の異常(分類3)-c  【今回点検(R2)記載内容】 PC定着部にひびわれおよびうきが見られる。 [W=0.25mm,L=500mm] [150×150mm×2箇所]  前回点検からの進行は見られない。			メモ	写真84の別アングル

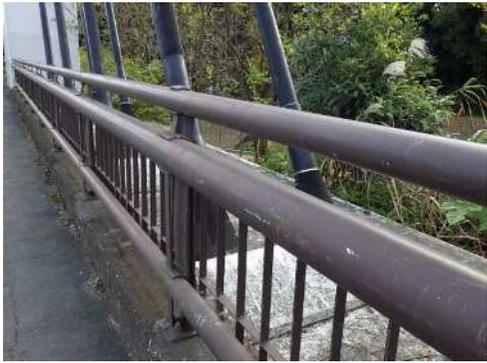
前回損傷程度	
	e			c				
	メモ			メモ				
	【今回点検(R2)記載内容】 高欄に雑草が見られる。 前回点検からの進行は見られない。			高欄(A2下流側)に植物の莖等が接触している。			【前回点検(H27)記載内容】 ⑤防食機能の劣化(分類1)-c 【今回点検(R2)記載内容】 高欄に防食機能の劣化が見られる。 (分類1) 前回点検からの進行は見られない。	
前回点検年度: H27年度
