定期点検記録様式(その1) 橋梁の諸元と総合検査結果

フリガナ 橋梁名	クリハラハシ 栗原橋		路線名	市道第7218号線		管轄	新座市	橋梁コード	KR-01
所在地	自	新座市石神三丁目	距離標	自	-		都市整備部	調書更新年月日	2025年7月8日
	至	新座市栗原一丁目		至	-		道路課	現地確認年月日	2020年11月6日

供用開始日	1984年7月	橋長	40.60m	活荷重・等級	TL-142等橋		適用示方書	昭和55年 道路橋示方書						調査年	-		
上部構造形式	単純鋼床版鈹桁橋			幅員	全幅員	10.30m	地覆幅	歩道幅	車道幅・車線	車道幅・車線	歩道幅	地覆幅	中央帯	中央分離帯	交通条件	交通量	-台
					有効幅員	9.50m	0.40m	1.50m	3.25m	1	3.25m	1	1.50m	0.40m			
下部構造形式	逆T式橋台/逆T式橋台			備考	点検会社:株式会社日建技術コンサルタント 点検方法:橋梁点検車(BT-200) 支障物:有											大型混入率	-%
基礎形式	杭基礎/杭基礎															荷重制限	-t

総合検査結果	健全度 (橋単位)	II	橋梁診断員	堀川 道広
	<p>本橋は1984年(昭和59年)竣工の単純鋼床版鈹桁橋である。竣工後36年が経過しており、以下の損傷が見受けられる。</p> <p>上部工:主桁に腐食、防食機能の劣化が見られる。いずれの損傷も緊急性のある損傷ではない為、引き続き経過観察を行い「状況に応じて補修等を行う必要がある。」と判断する。 また、主桁、横桁、床版に、落書き及び火災跡が見られる。塗装の劣化や美観を損ねる為、「維持工事に対応する必要がある。」と判断する。</p> <p>下部工:A1橋台胸壁に豆板が見られる。損傷は軽微である為、「状況に応じて補修等を行う必要がある。」と判断する。 A1橋台堅壁前面に落書きが、堅壁側面に植生が見られる。伐採等により改善が行える為、「維持工事に対応する必要がある。」と判断する。 A2橋台堅壁にひびわれが見られる。支承下面付近に位置するひびわれの為、「予防保全の観点から、速やかに補修等を行う必要がある。」と判断する。</p> <p>支承等:支承本体に腐食、防食機能の劣化が、沓座モルタルにひびわれ、剥離が見られる。 いずれの損傷も緊急性のある損傷ではない為、引き続き経過観察を行い「状況に応じて補修等を行う必要がある。」と判断する。 沓座モルタルにうきが見られる。緊急性のある損傷ではないが、損傷に進行が見られる為、「予防保全の観点から、速やかに補修等を行う必要がある。」と判断する。</p> <p>橋面:高欄に腐食、防食機能の劣化が見られる。伸縮装置に腐食、防食機能の劣化、路面の凹凸、欠損が見ら

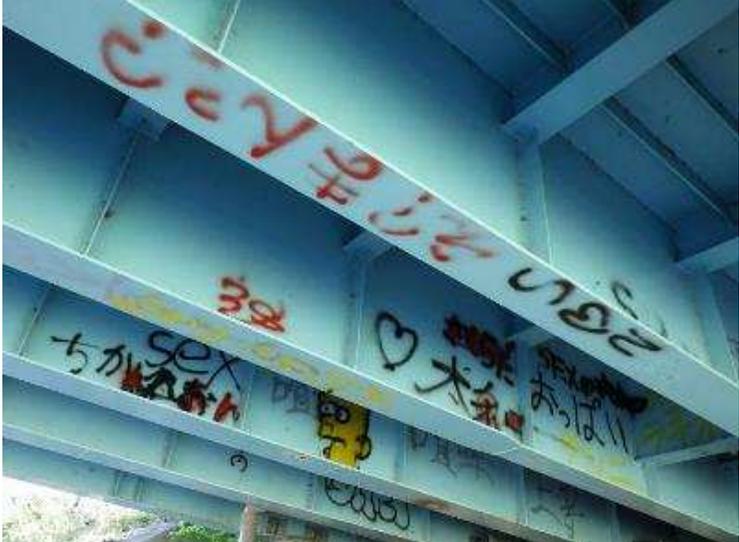
損傷写真	写真番号	1	径間番号	1	部材名	主桁	部材番号	02~07
	損傷の種類	その他(落書き)

所見	<p>悪戯による落書きが見られる。 塗膜の劣化や美観を損ねる為、維持工事による補修を行うのが望ましい。</p>							
	今回判定	部材毎の対策区分判定	M	部材毎の健全性の診断		II		
前回判定	部材毎の対策区分判定	B	部材毎の健全性の診断		II

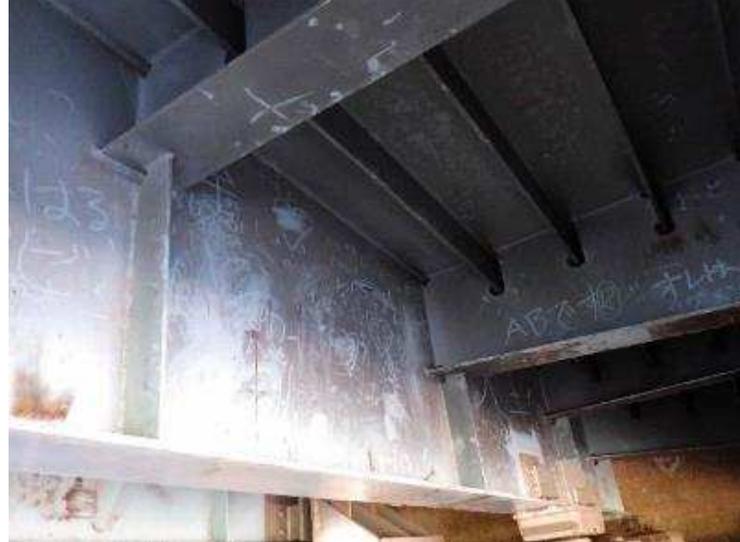
損傷写真	写真番号	4	径間番号	1	部材名	主桁	部材番号	05,06
	損傷の種類	その他(火災跡)

所見	<p>火災跡が見られる。 塗膜の劣化や美観を損ねる為、維持工事による補修を行うのが望ましい。</p>							
	今回判定	部材毎の対策区分判定	M	部材毎の健全性の診断		II		
前回判定	部材毎の対策区分判定	B	部材毎の健全性の診断		II

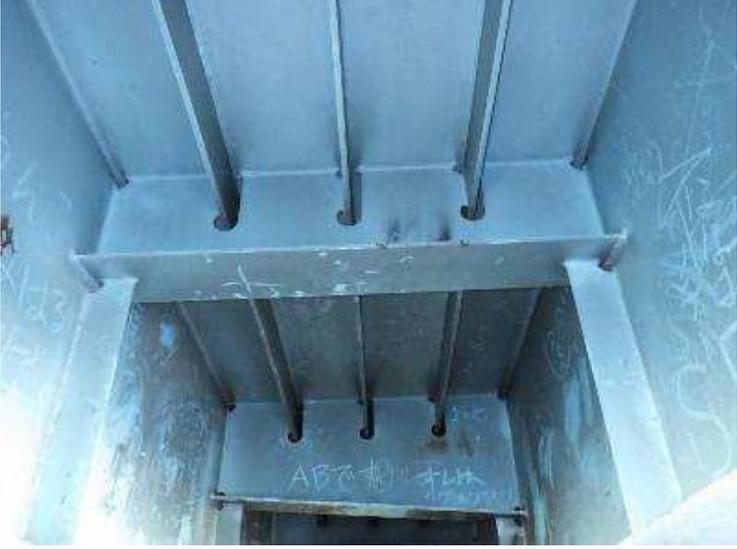
損傷写真	写真番号	8	径間番号	1	部材名	横桁	部材番号	03
	損傷の種類	その他(火災跡)

所見	<p>火災跡が見られる。 塗膜の劣化や美観を損ねる為、維持工事による補修を行うのが望ましい。</p>							
今回判定	部材毎の対策区分判定	M	部材毎の健全性の診断		II			
前回判定	部材毎の対策区分判定	B	部材毎の健全性の診断		II

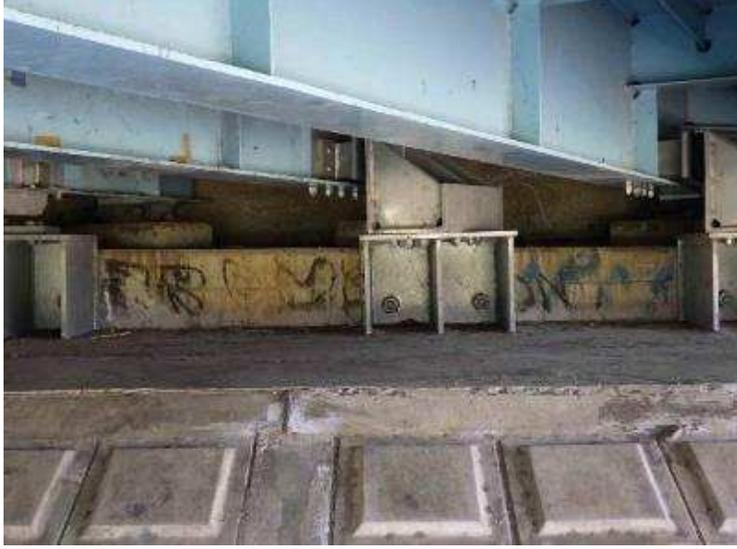
損傷写真	写真番号	11	径間番号	1	部材名	縦壁	部材番号	01
	損傷の種類	その他(落書き)

所見	<p>悪戯による落書きが見られる。 美観を損ねる為、維持工事による補修を行うのが望ましい。</p>							
今回判定	部材毎の対策区分判定	M	部材毎の健全性の診断		II			
前回判定	部材毎の対策区分判定	-	部材毎の健全性の診断		-

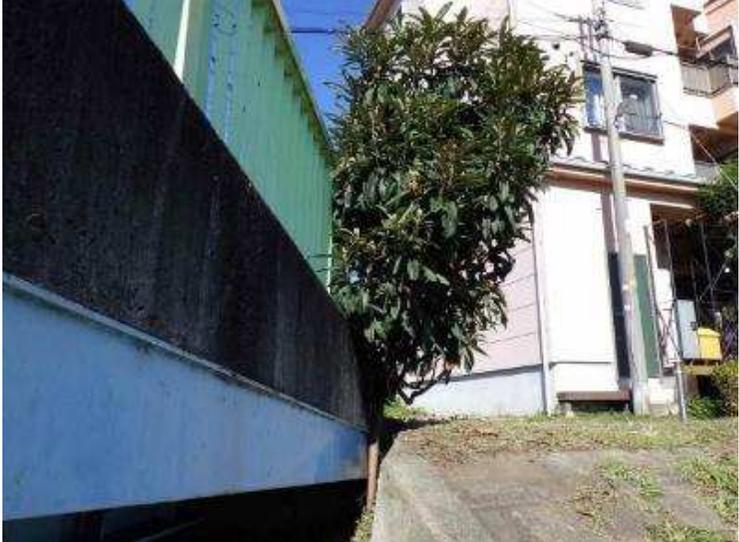
損傷写真	写真番号	12	径間番号	1	部材名	縦壁	部材番号	01
	損傷の種類	その他(植生)

所見	<p>縦壁側面に植生が見られる。 緊急性のある損傷ではないが、伐採により改善が行える為、 維持工事による補修を行うのが望ましい。</p>							
	今回判定	部材毎の対策区分判定	M	部材毎の健全性の診断		II		
前回判定	部材毎の対策区分判定	-	部材毎の健全性の診断		-

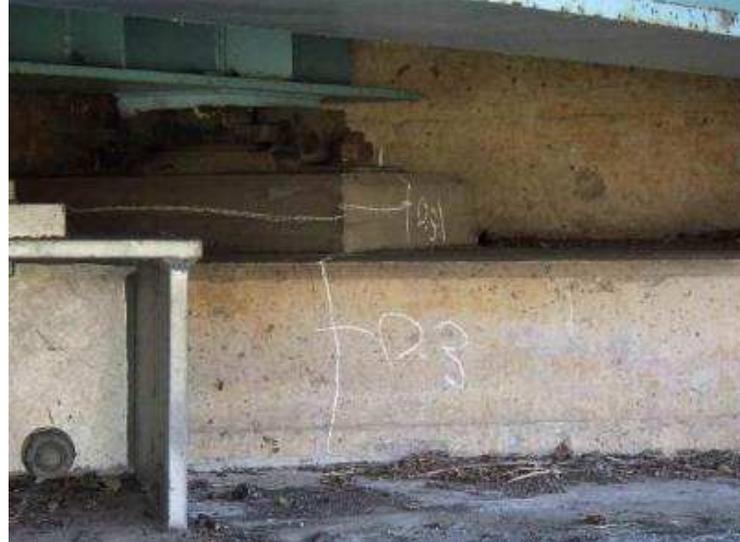
損傷写真	写真番号	13	径間番号	1	部材名	縦壁	部材番号	02
	損傷の種類	ひびわれ

所見	<p>疲労による損傷と推定される。 緊急性のある損傷ではないが、支承下面付近に位置するひびわれの為、 予防保全の観点から、速やかに補修を行うのが望ましい。</p>							
	今回判定	部材毎の対策区分判定	C1	部材毎の健全性の診断		II		
前回判定	部材毎の対策区分判定	-	部材毎の健全性の診断		-

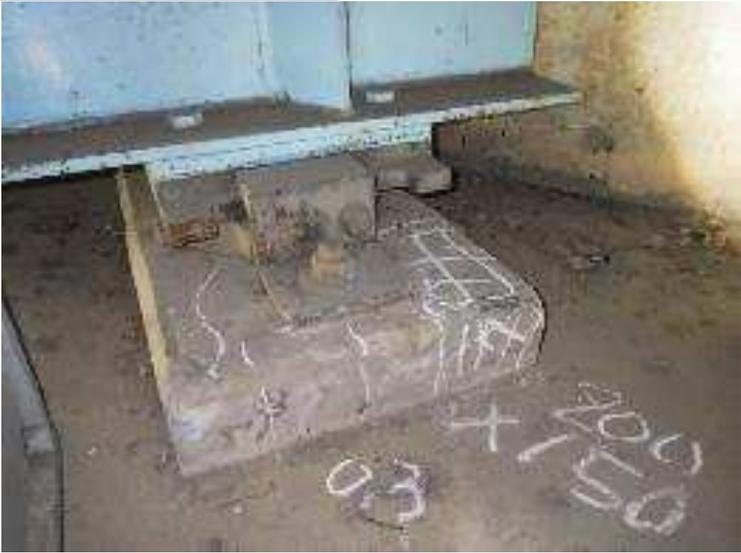
損傷写真	写真番号	18	径間番号	1	部材名	沓座モルタル	部材番号	00
	損傷の種類	うき

所見	<p>経年劣化による損傷と推定される。 緊急性のある損傷ではないが、損傷の進行が見られる為、 予防保全の観点から、速やかに補修を行うのが望ましい。</p>							
今回判定	部材毎の対策区分判定	C1	部材毎の健全性の診断		II			
前回判定	部材毎の対策区分判定	-	部材毎の健全性の診断		-

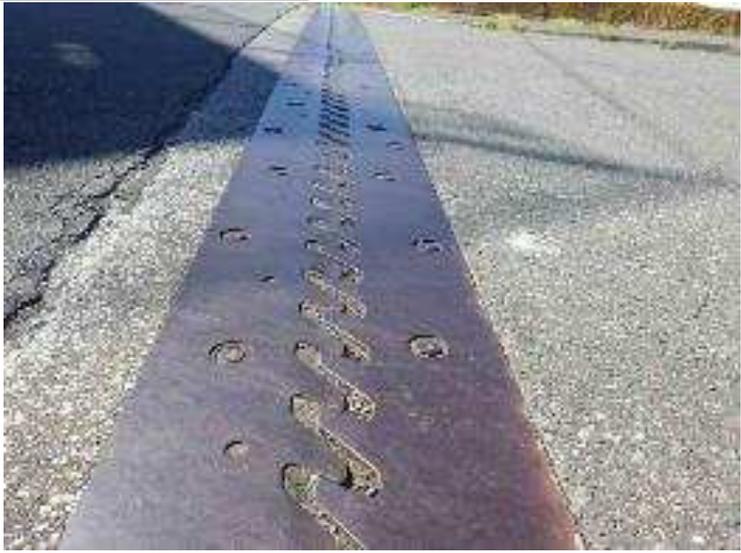
損傷写真	写真番号	24	径間番号	1	部材名	伸縮装置	部材番号	00
	損傷の種類	土砂詰まり

所見	<p>排水型伸縮装置に土砂詰まりが見られる。 鋼材の腐食の原因となる為、維持工事による補修を行うのが望ましい。</p>							
今回判定	部材毎の対策区分判定	M	部材毎の健全性の診断		II			
前回判定	部材毎の対策区分判定	-	部材毎の健全性の診断		-

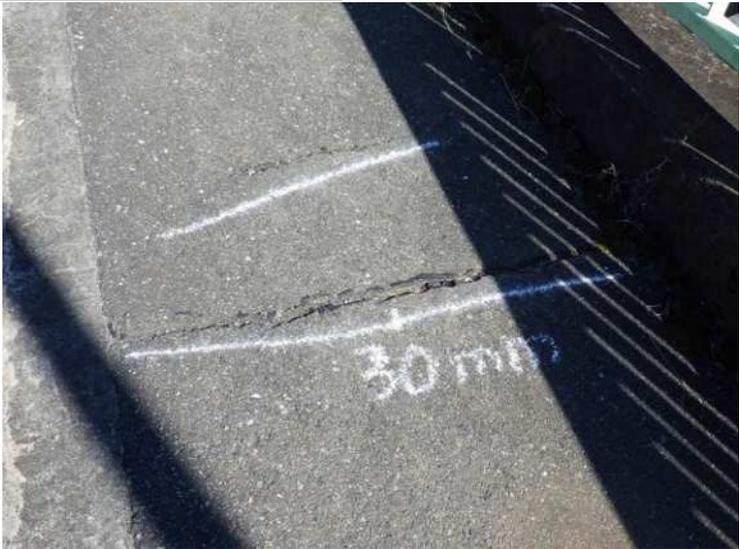
損傷写真	写真番号	29	径間番号	1	部材名	舗装	部材番号	00
	損傷の種類	舗装の異常

所見	<p>経年劣化や車両の繰返し荷重によるひびわれが見られる。緊急性のある損傷ではないが、通行車両への影響があるため、維持工事による補修を行うのが望ましい。</p>							
今回判定	部材毎の対策区分判定	M	部材毎の健全性の診断		II			
前回判定	部材毎の対策区分判定	B	部材毎の健全性の診断		I

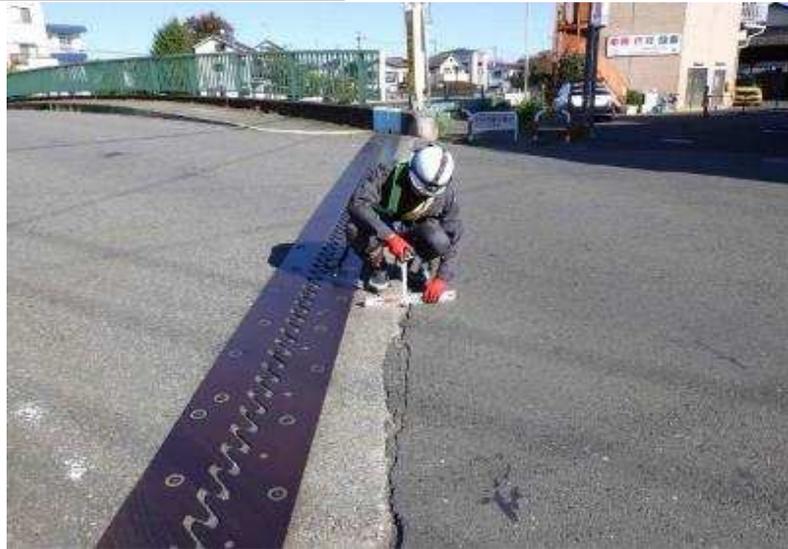
損傷写真	写真番号	32	径間番号	1	部材名	舗装	部材番号	00
	損傷の種類	路面の凹凸

所見	<p>経年劣化や車両の繰返し荷重による損傷と推定される。緊急性のある損傷ではないが、通行車両への影響がある為、維持工事による補修を行うのが望ましい。</p>							
今回判定	部材毎の対策区分判定	M	部材毎の健全性の診断		II			
前回判定	部材毎の対策区分判定	-	部材毎の健全性の診断		-

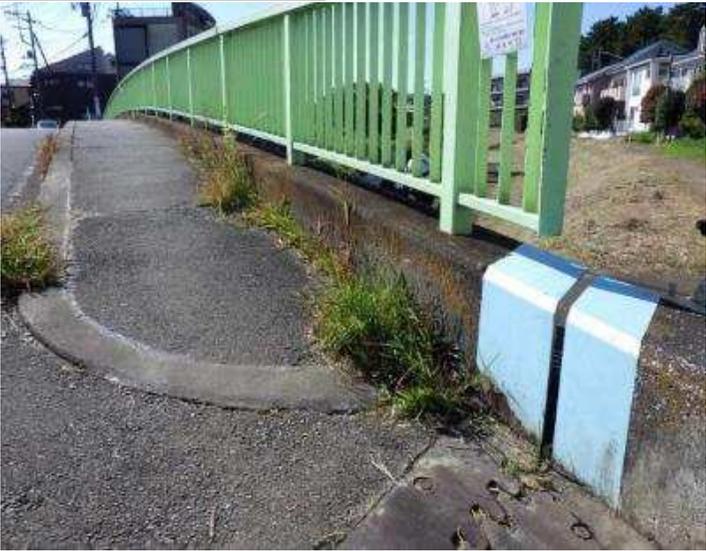
損傷写真	写真番号	37	径間番号	1	部材名	舗装	部材番号	00
	損傷の種類	その他(植生)

所見	舗装に植生が見られる。 清掃等で機能が回復する為、維持工事による補修を行うのが望ましい。							
	今回判定	部材毎の対策区分判定	M	部材毎の健全性の診断		II		
前回判定	部材毎の対策区分判定	M	部材毎の健全性の診断		II

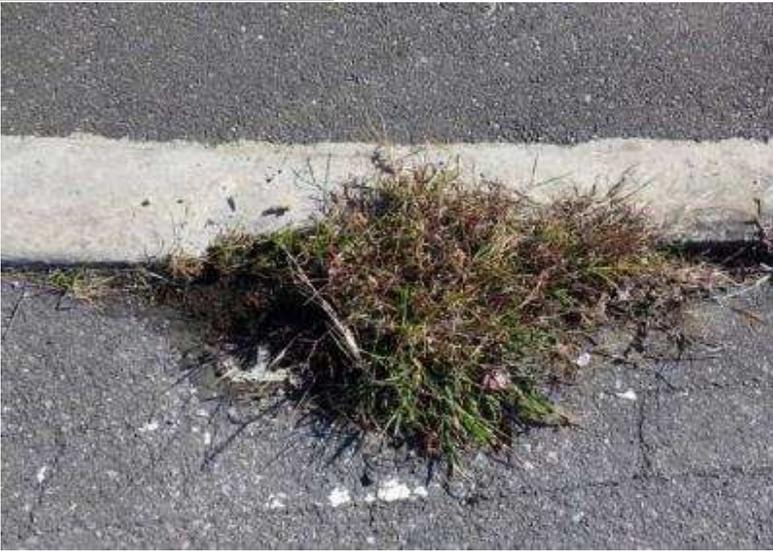
損傷写真	写真番号	38	径間番号	1	部材名	排水ます	部材番号	00
	損傷の種類	土砂詰まり

所見	排水ますに植生が見られる。 清掃等で機能が回復する為、維持工事による補修を行うのが望ましい。							
	今回判定	部材毎の対策区分判定	M	部材毎の健全性の診断		II		
前回判定	部材毎の対策区分判定	M	部材毎の健全性の診断		II

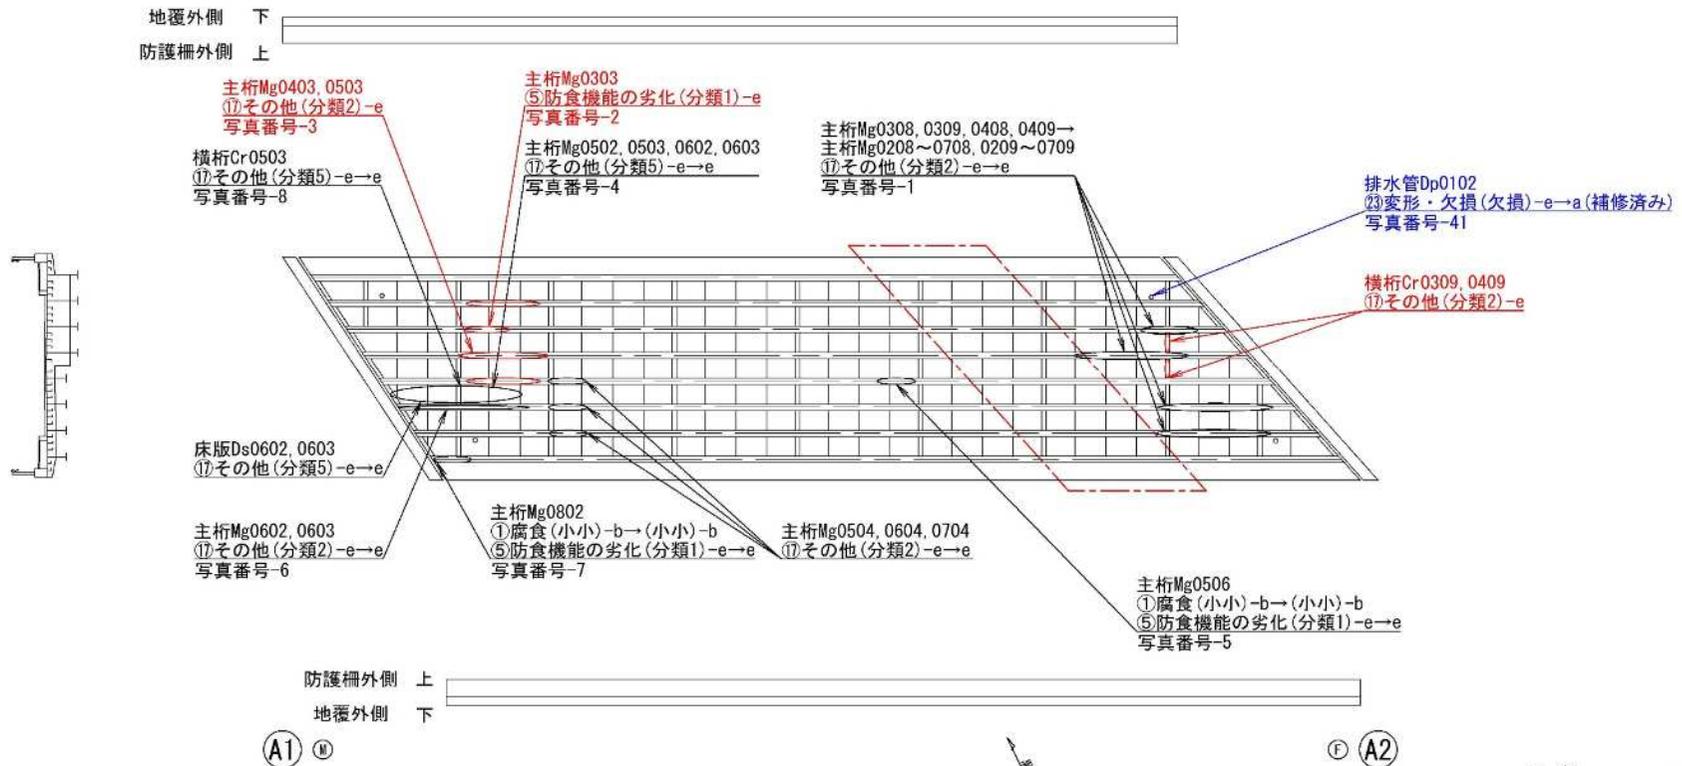
損傷図

※特記なき損傷
主桁Mg全て: ①腐食(小小)-b→(小小)-b、⑤防食機能の劣化(分類1)-e-e
前回点検年度: H27

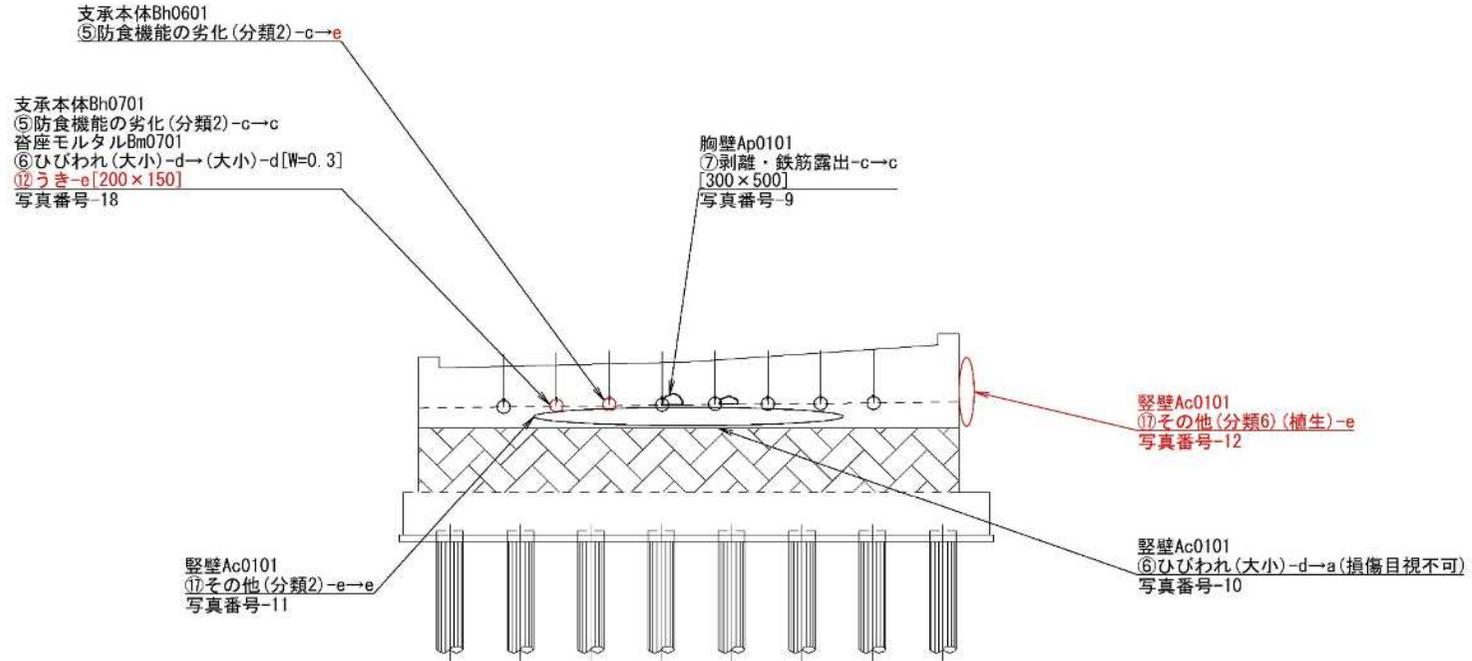
栗原橋 第1径間
A1橋台

※特記なき損傷
 支承本体Bh0101, 0201, 0301, 0401, 0501, 0801: ⑤防食機能の劣化(分類2)-c→c
 沓座モルタルBm0101, 0201, 0301, 0401: ⑥ひびわれ(大小)-d→(小小)-b[W=0.1]
 沓座モルタルBm0501: ⑥ひびわれ(大小)-d→(大小)-d[W=0.3]
 沓座モルタルBm0601, 0801: ⑥ひびわれ(大小)-d→(中小)-c

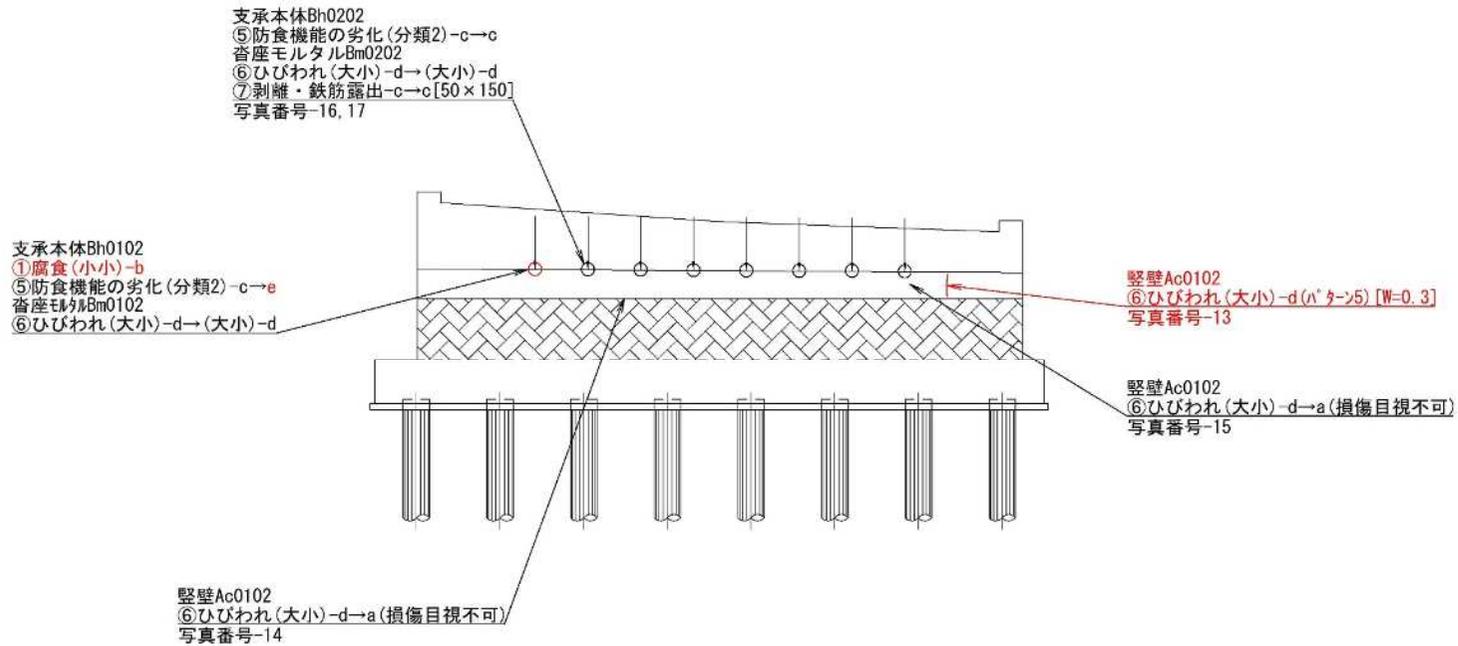
栗原橋 第1径間
A2橋台

※特記なき損傷
 支承本体Bh0302, 0402, 0502, 0602, 0702, 0802: ①腐食(小小)-b, ⑤防食機能の劣化(分類2)-c→e
 沓座モルタルBm0302, 0402, 0702, 0802: ⑥ひびわれ(大小)-d→(大小)-d
 沓座モルタルBm0502, 0602: ⑥ひびわれ(大小)-d→(中小)-c

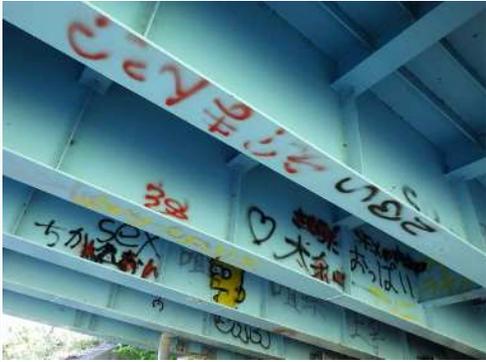
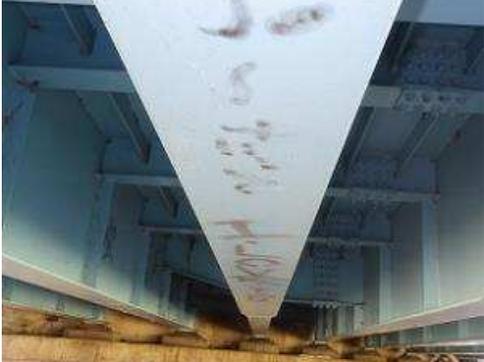
写真番号	1	撮影年月日	2020/11/6	写真番号	前回-5	撮影年月日	2015/8/5	写真番号	2	撮影年月日	2020/11/6
部材名	主桁	要素番号	0208	部材名	主桁	要素番号	0508,0509	部材名	主桁	要素番号	0303
損傷の種類	その他	損傷程度	e	損傷の種類	その他	損傷程度	e	損傷の種類	防食機能の劣化	損傷程度	e

前回損傷程度				
	e			e							
メモ			メモ			メモ					
<p>【今回点検(R2)記載内容】 主桁に落書きが見られる。 Mg0308~0708,0209~0709も同様。 前回点検からの進行は見られないが、前回点検より損傷箇所が拡大した。</p>			<p>落書き</p>			<p>【今回点検(R2)記載内容】 主桁に防食機能の劣化が見られる。 新規損傷</p>					
前回点検年度:H27年度

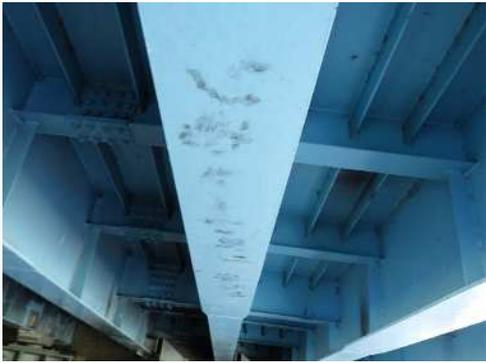
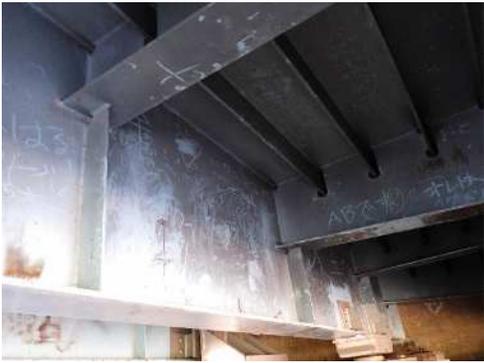
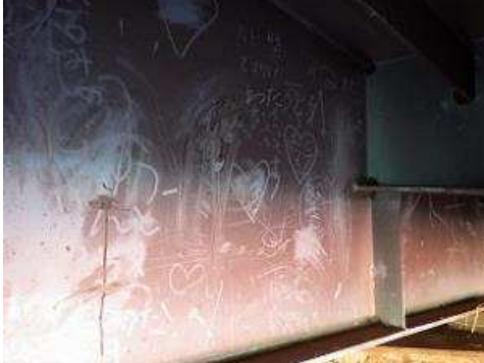
写真番号	3	撮影年月日	2020/11/6	写真番号	4	撮影年月日	2020/11/6	写真番号	前回-1	撮影年月日	2015/8/5
部材名	主桁	要素番号	0403,0503	部材名	主桁	要素番号	0502,0602	部材名	主桁	要素番号	0502,0602
損傷の種類	その他	損傷程度	e	損傷の種類	その他	損傷程度	e	損傷の種類	その他	損傷程度	e

前回損傷程度				
	e			e							
メモ			メモ			メモ					
<p>【今回点検(R2)記載内容】 主桁に落書きが見られる。 新規損傷</p>			<p>【今回点検(R2)記載内容】 主桁に火災跡が見られる。 Mg0503,0603も同様。 前回点検からの進行は見られない。</p>			<p>火災跡 煤の付着が見られる。</p>					
前回点検年度:H27年度

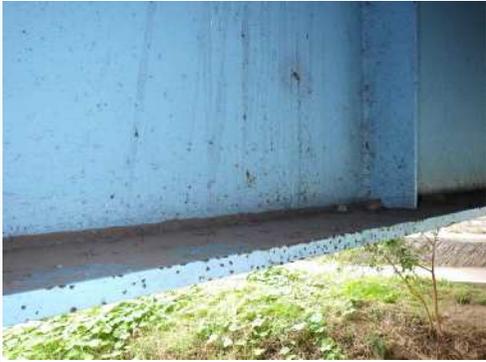
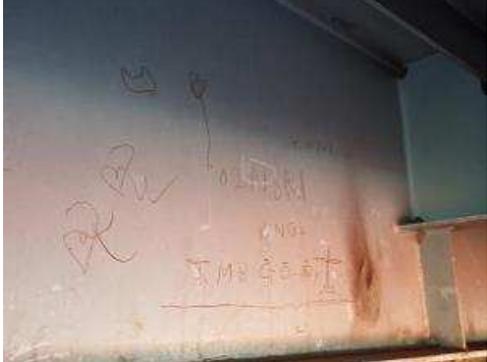
写真番号	5	撮影年月日	2020/11/6	写真番号	6	撮影年月日	2020/11/6	写真番号	前回-2	撮影年月日	2015/8/5
部材名	主桁	要素番号	0506	部材名	主桁	要素番号	0602,0603	部材名	主桁	要素番号	0602,0603
損傷の種類	腐食	損傷程度	b	損傷の種類	その他	損傷程度	e	損傷の種類	その他	損傷程度	e

前回損傷程度	
	メモ	【前回点検(H27)記載内容】 ①腐食(小小)-b ⑤防食機能の劣化(分類1)-e 【今回点検(R2)記載内容】 主桁に腐食および防食機能の劣化が見られる。 ⑤防食機能の劣化(分類1)-e 前回点検からの進行は見られない。		メモ	【今回点検(R2)記載内容】 主桁に落書きが見られる。 前回点検からの進行は見られない。		メモ	落書き
								前回点検年度: H27年度

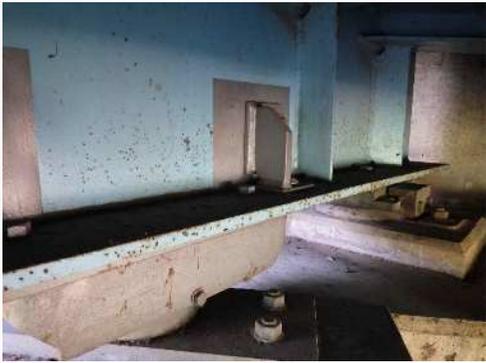
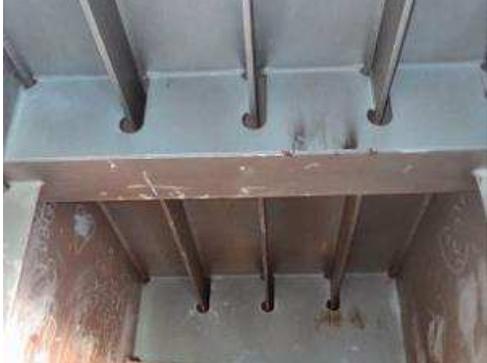
写真番号	7	撮影年月日	2020/11/6	写真番号	8	撮影年月日	2020/11/6	写真番号	前回-6	撮影年月日	2015/8/5
部材名	主桁	要素番号	0802	部材名	横桁	要素番号	0503	部材名	横桁	要素番号	0503
損傷の種類	腐食	損傷程度	b	損傷の種類	その他	損傷程度	e	損傷の種類	その他	損傷程度	e

前回損傷程度	
	メモ	【前回点検(H27)記載内容】 ①腐食(小小)-b ⑤防食機能の劣化(分類1)-e 【今回点検(R2)記載内容】 主桁に腐食および防食機能の劣化が見られる。 ⑤防食機能の劣化(分類1)-e 前回点検より腐食の範囲に若干の進行が見られる。		メモ	【今回点検(R2)記載内容】 横桁に火災跡が見られる。 前回点検からの進行は見られない。		メモ	火災跡 煤の付着が見られる。 床版Da0602-0603 その他(火災跡)-e
								前回点検年度: H27年度

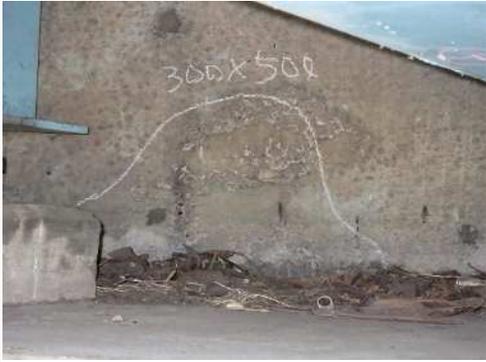
損傷写真	写真番号	9	撮影年月日	2020/11/6	写真番号	10	撮影年月日	2020/11/6	写真番号	前回-7	撮影年月日	2015/8/5
	部材名	胸壁	要素番号	0101	部材名	縦壁	要素番号	0101	部材名	縦壁	要素番号	0101
	損傷の種類	剥離・鉄筋露出	損傷程度	c	損傷の種類	ひびわれ	損傷程度	a	損傷の種類	ひびわれ	損傷程度	d

前回損傷程度
				c				d				d
				メモ				メモ				メモ
				【前回点検(H27)記載内容】 ⑦剥離・鉄筋露出-c 【今回点検(R2)記載内容】 胸壁に豆板が見られる。 [300×500mm] 前回点検からの進行は見られない。				【今回点検(R2)記載内容】 落橋防止システム追加のため縦壁前面のひびわれは自視不可である。				ひびわれ幅0.2mm
								前回点検年度:H27年度				
	写真番号	11	撮影年月日	2020/11/6	写真番号	前回-9	撮影年月日	2015/8/5	写真番号	12	撮影年月日	2020/11/6
	部材名	縦壁	要素番号	0101	部材名	縦壁	要素番号	0101	部材名	縦壁	要素番号	0101
損傷の種類	その他	損傷程度	e	損傷の種類	その他	損傷程度	e	損傷の種類	その他	損傷程度	e

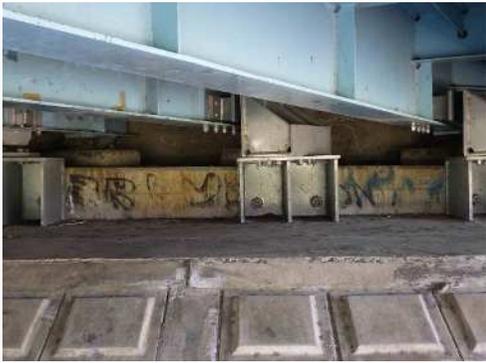
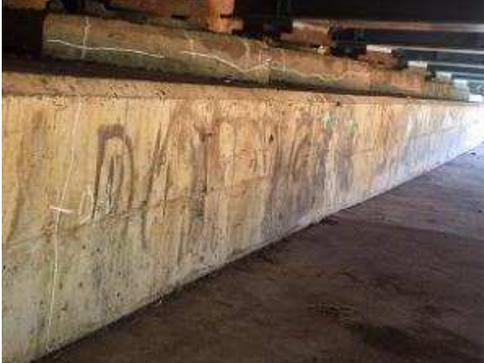
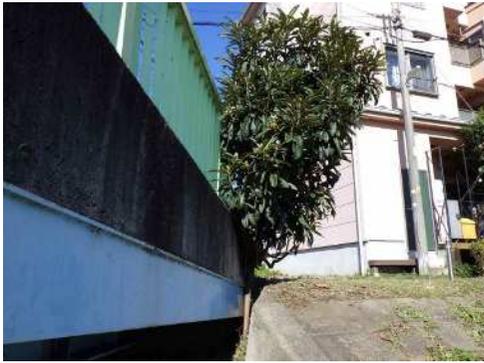
前回損傷程度	
			e									
			メモ				メモ				メモ	
			【今回点検(R2)記載内容】 胸壁に落書きが見られる。 前回点検からの進行は見られない。				落書き				【今回点検(R2)記載内容】 縦壁に植生が見られる。 新規損傷	
				前回点検年度:H27年度

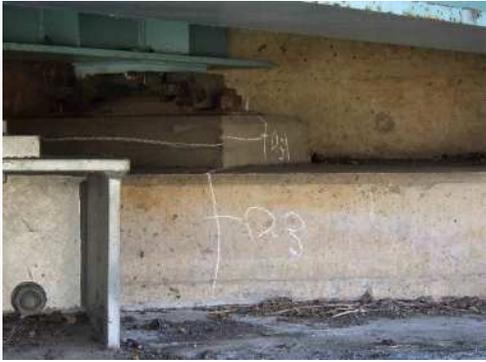
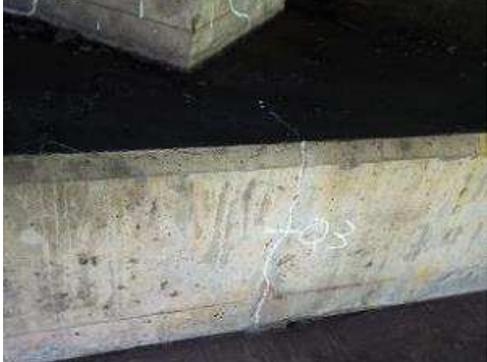
写真番号	13	撮影年月日	2020/11/6	写真番号	14	撮影年月日	2020/11/6	写真番号	前回-10	撮影年月日	2015/8/5
部材名	縦壁	要素番号	0102	部材名	縦壁	要素番号	0102	部材名	縦壁	要素番号	0102
損傷の種類	ひびわれ	損傷程度	d	損傷の種類	ひびわれ	損傷程度	a	損傷の種類	ひびわれ	損傷程度	d

前回損傷程度	
	メモ	【今回点検(R2)記載内容】 縦壁にひびわれが見られる。 (ハタ-ン5) [W=0.3mm] 新規損傷		メモ	【今回点検(R2)記載内容】 落橋防止システム追加のため縦壁前面のひびわれは目視不可である。		メモ	ひびわれ幅0.3mm
						前回点検年度: H27年度

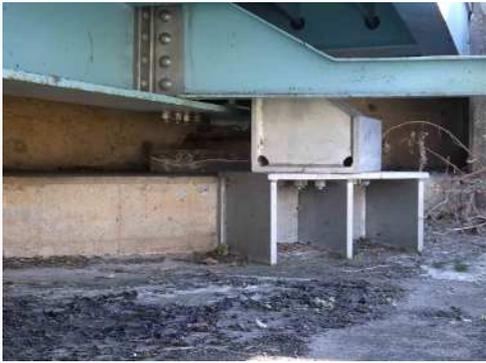
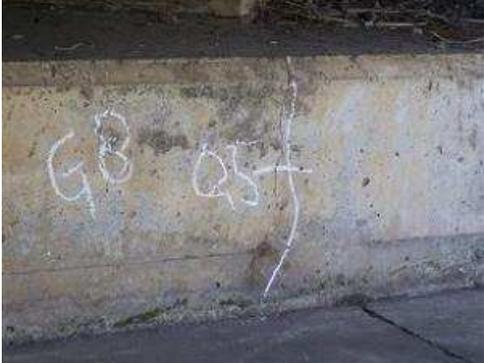
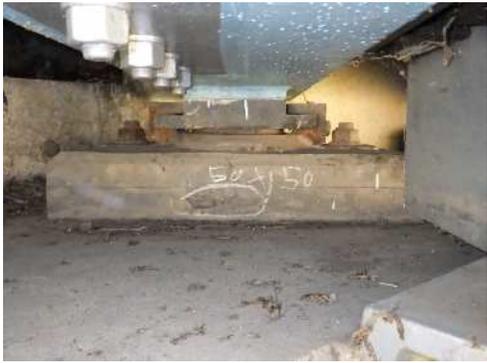
写真番号	15	撮影年月日	2020/11/6	写真番号	前回-11	撮影年月日	2015/8/5	写真番号	16	撮影年月日	2020/11/6
部材名	縦壁	要素番号	0102	部材名	縦壁	要素番号	0102	部材名	支承本体	要素番号	0202
損傷の種類	ひびわれ	損傷程度	a	損傷の種類	ひびわれ	損傷程度	d	損傷の種類	防食機能の劣化	損傷程度	c

前回損傷程度	c
	メモ	【今回点検(R2)記載内容】 落橋防止システム追加のため縦壁前面のひびわれは目視不可である。		メモ	ひびわれ幅0.5mm		メモ	【前回点検(H27)記載内容】 ⑤防食機能の劣化(分類2)-c Bm0202 ⑥ひびわれ(大小)-d ⑦剝離・鉄筋露出-c 【今回点検(R2)記載内容】 支承本体に防食機能の劣化および腐蝕モルタルにひびわれと剝離が見られる。 Bm0202 ⑥ひびわれ(大小)-d ⑦剝離・鉄筋露出-c 前回点検からの進行は見られない。
				前回点検年度: H27年度

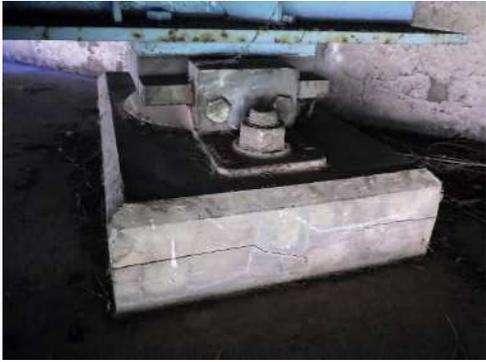
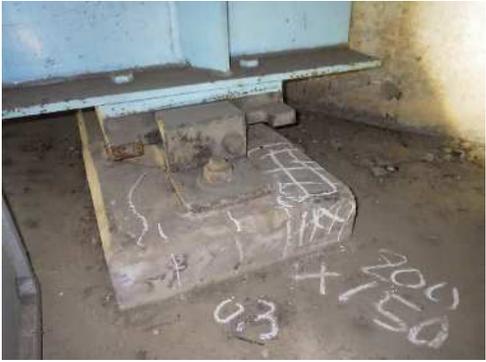
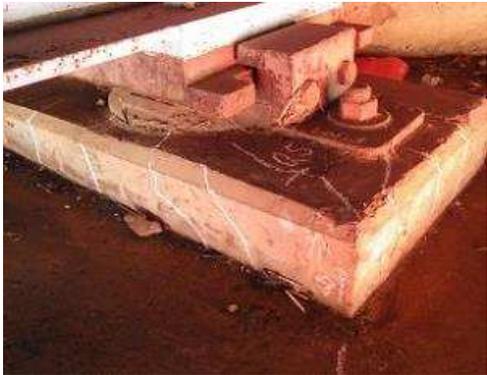
損傷写真	写真番号	17	撮影年月日	2020/11/6	写真番号	18	撮影年月日	2020/11/6	写真番号	前回-12	撮影年月日	2015/8/5
	部材名	支承本体	要素番号	0202	部材名	支承本体	要素番号	0701	部材名	支承本体	要素番号	0701
	損傷の種類	防食機能の劣化	損傷程度	c	損傷の種類	防食機能の劣化	損傷程度	c	損傷の種類	防食機能の劣化	損傷程度	c

前回損傷程度
				c				c				
				メモ				メモ				メモ
				写真16の別アングル				【前回点検(H27)記載内容】 ⑤防食機能の劣化(分類2)-b Bm0701 ⑥ひびわれ(大小)-d 【今回点検(R2)記載内容】 支承本体に防食機能の劣化および音座モルタルにひびわれと劣化が見られる。 Bm0701 ⑥ひびわれ(大小)-d ②うき-e 前回点検より防食機能の劣化の範囲に若干の進行が見られる。				音座モルタルBm0701 ひびわれ-d
								前回点検年度:H27年度				
	写真番号	19	撮影年月日	2020/11/6	写真番号	前回-14	撮影年月日	2015/8/5	写真番号	20	撮影年月日	2020/11/6
	部材名	高欄	要素番号	0401	部材名	高欄	要素番号	0401	部材名	伸縮装置	要素番号	0101
	損傷の種類	防食機能の劣化	損傷程度	e	損傷の種類	防食機能の劣化	損傷程度	d	損傷の種類	腐食	損傷程度	b

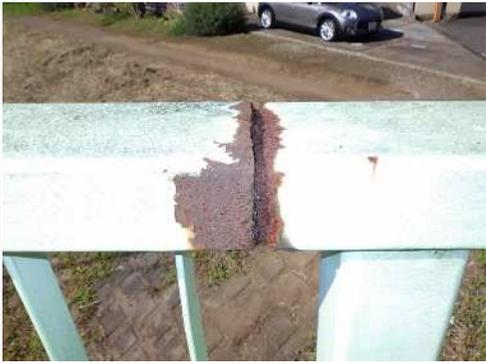
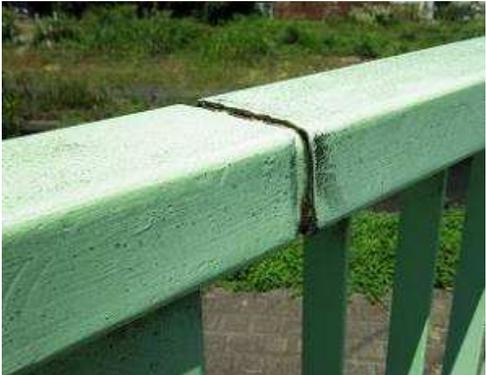
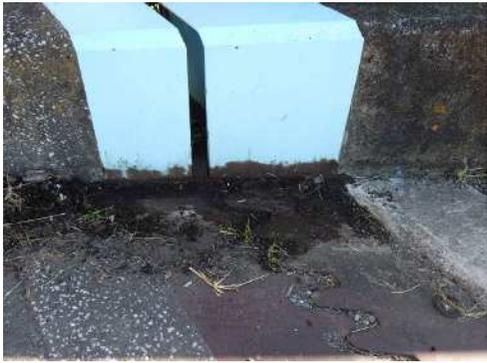
前回損傷程度
			d									
			メモ				メモ				メモ	
			【今回点検(R2)記載内容】 高欄に腐食および防食機能の劣化が見られる。 ①腐食(小)-b 前回点検より防食機能の劣化の範囲に進行が見られる。				高欄の継ぎ目に防食機能の劣化が見られる。				【今回点検(R2)記載内容】 伸縮装置に腐食および防食機能の劣化が見られる。 ⑤防食機能の劣化(分類1)-e 新規損傷

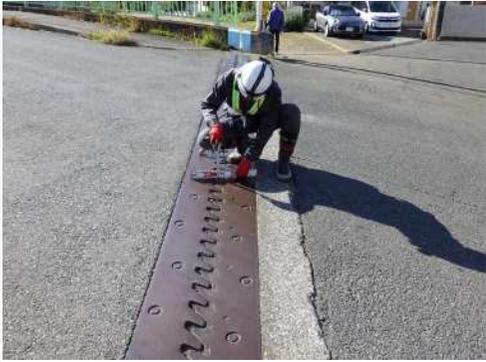
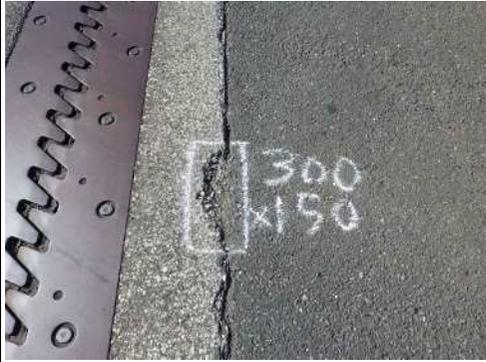
損傷写真	写真番号	21	撮影年月日	2020/11/6	写真番号	22	撮影年月日	2020/11/6	写真番号	23	撮影年月日	2020/11/6
	部材名	伸縮装置	要素番号	0101	部材名	伸縮装置	要素番号	0101	部材名	伸縮装置	要素番号	0101
	損傷の種類	路面の凹凸	損傷程度	c	損傷の種類	路面の凹凸	損傷程度	c	損傷の種類	変形・欠損	損傷程度	c

前回損傷程度
				c				c				c
				メモ				メモ				メモ
				【前回点検(H27)記載内容】 ④路面の凹凸-c 【今回点検(R2)記載内容】 伸縮装置に段差が見られる。 【段差5.0mm】 前回点検からの進行は見られない。				写真21の近接写真				【今回点検(R2)記載内容】 伸縮装置(後打ち材)に欠損が見られる。 【300×150mm】 新規損傷
	写真番号	24	撮影年月日	2020/11/6	写真番号	25	撮影年月日	2020/11/6	写真番号	前回-16	撮影年月日	2015/8/5
	部材名	伸縮装置	要素番号	0102	部材名	縁石	要素番号	0201	部材名	縁石	要素番号	0201
	損傷の種類	土砂詰まり	損傷程度	e	損傷の種類	剥離・鉄筋露出	損傷程度	a	損傷の種類	剥離・鉄筋露出	損傷程度	c

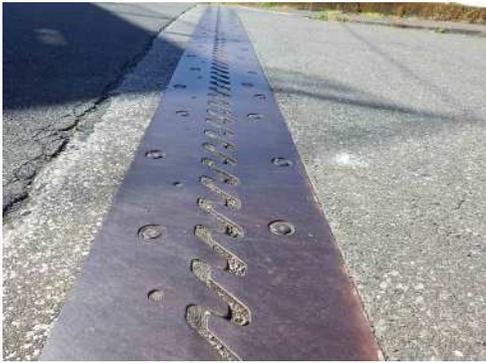
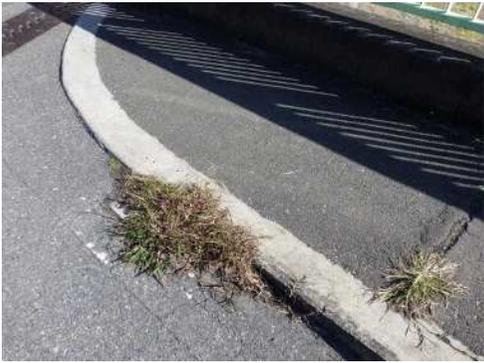
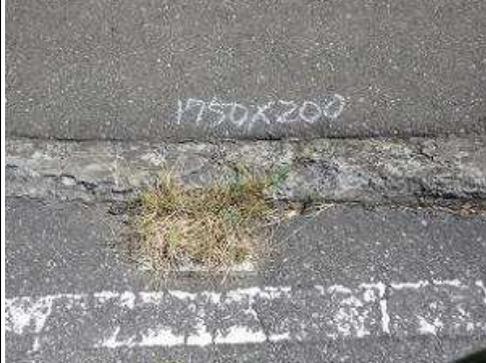
前回損傷程度
				c				c				c
			メモ				メモ				メモ	
			【今回点検(R2)記載内容】 伸縮装置に土砂詰まりが見られる。 新規損傷				【今回点検(R2)記載内容】 縁石の剥離および遊離石灰は補修済みである。				漏水・遊離石灰-d 範囲1750x200	
前回点検年度: H27年度

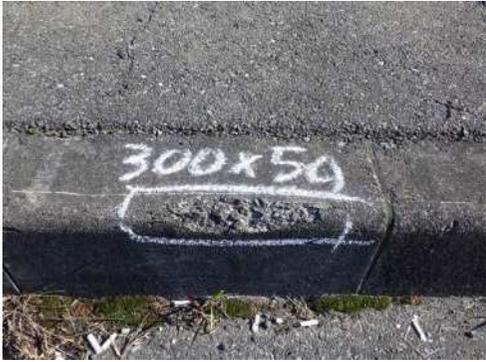
損傷写真	写真番号	26	撮影年月日	2020/11/6	写真番号	27	撮影年月日	2020/11/6	写真番号	前回-17	撮影年月日	2015/8/5
	部材名	縁石	要素番号	0201	部材名	縁石	要素番号	0301	部材名	縁石	要素番号	0301
	損傷の種類	変形・欠損	損傷程度	c	損傷の種類	剥離・鉄筋露出	損傷程度	a	損傷の種類	剥離・鉄筋露出	損傷程度	c

前回損傷程度
				メモ				メモ				メモ
				【今回点検(R2)記載内容】 縁石に欠損が見られる。 [300×50mm] 新規損傷				【今回点検(R2)記載内容】 縁石の剥離および遊離石灰は補修済みである。				漏水・遊離石灰-d 範囲500x200
								前回点検年度:H27年度				
	写真番号	28	撮影年月日	2020/11/6	写真番号	29	撮影年月日	2020/11/6	写真番号	30	撮影年月日	2020/11/6
	部材名	縁石	要素番号	0301	部材名	舗装	要素番号	0101	部材名	舗装	要素番号	0201,0301
	損傷の種類	変形・欠損	損傷程度	c	損傷の種類	舗装の異常	損傷程度	c	損傷の種類	舗装の異常	損傷程度	c

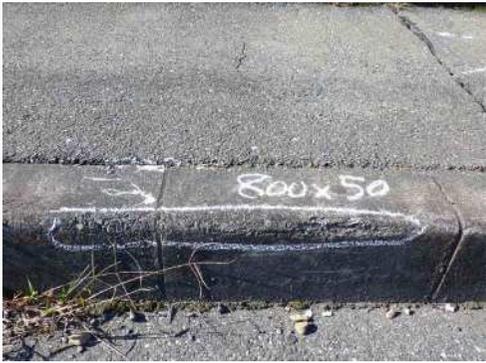
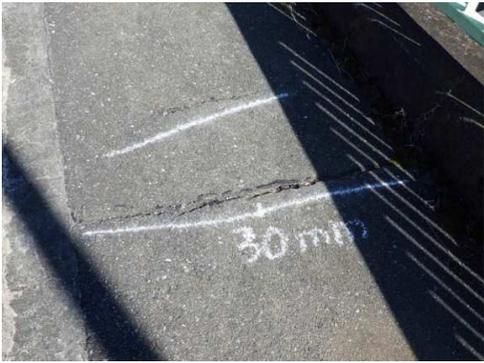
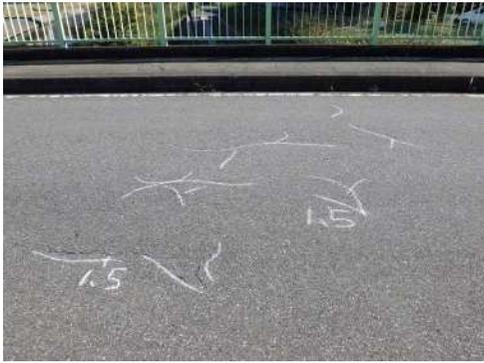
前回損傷程度	
			メモ				メモ				メモ	
			【今回点検(R2)記載内容】 縁石に欠損が見られる。 [800×500mm] 新規損傷				【前回点検(H27)記載内容】 ⑤舗装の異常-c 【今回点検(R2)記載内容】 舗装のひびわれは再劣化している。 [W=30.0mm] 前回点検よりひびわれ幅に若干の進行が見られる。				【今回点検(R2)記載内容】 舗装にひびわれが見られる。 [W=1.5mm] 新規損傷

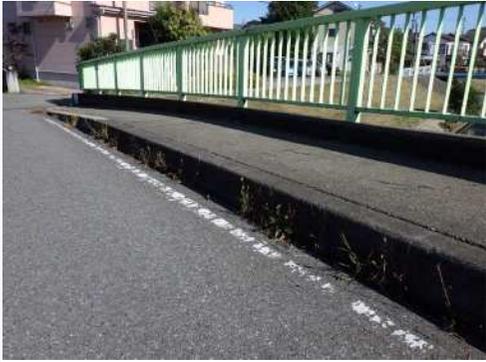
損傷写真	写真番号	31	撮影年月日	2020/11/6	写真番号	32	撮影年月日	2020/11/6	写真番号	33	撮影年月日	2020/11/6
	部材名	舗装	要素番号	0201	部材名	舗装	要素番号	0301	部材名	舗装	要素番号	0301
	損傷の種類	その他	損傷程度	e	損傷の種類	路面の凹凸	損傷程度	e	損傷の種類	路面の凹凸	損傷程度	e

前回損傷程度
				メモ				メモ				メモ
	【今回点検(R2)記載内容】 舗装に植生が見られる。 新規損傷				【今回点検(R2)記載内容】 舗装に段差が見られる。 [段差20.0mm] 新規損傷				写真32の近接写真			
	写真番号	34	撮影年月日	2020/11/6	写真番号	35	撮影年月日	2020/11/6	写真番号	36	撮影年月日	2020/11/6
	部材名	舗装	要素番号	0301	部材名	舗装	要素番号	0401	部材名	舗装	要素番号	0401
	損傷の種類	その他	損傷程度	e	損傷の種類	舗装の異常	損傷程度	c	損傷の種類	舗装の異常	損傷程度	c

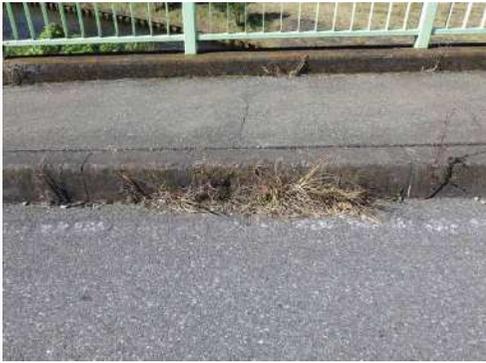
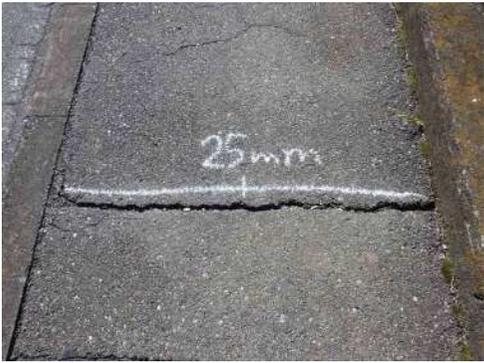
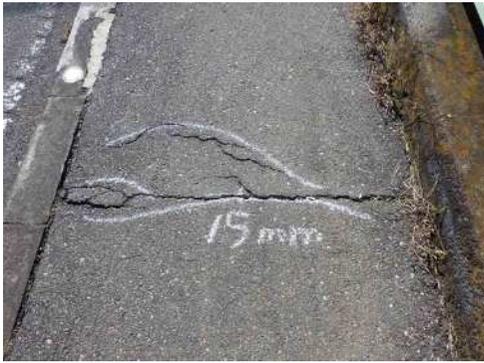
前回損傷程度
				メモ	c			メモ	c			メモ
	【今回点検(R2)記載内容】 舗装に植生が見られる。 新規損傷				【前回点検(H27)記載内容】 ⑮舗装の異常-c 【今回点検(R2)記載内容】 舗装にひびわれが見られる。 [W=25.0mm] 前回点検よりひびわれ幅に若干の進行が見られる。				【前回点検(H27)記載内容】 ⑮舗装の異常-c 【今回点検(R2)記載内容】 舗装のひびわれは再劣化している。 [W=15.0mm] 前回点検よりひびわれ幅に若干の進行が見られる。

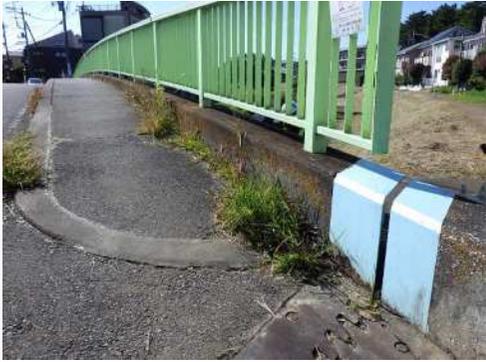
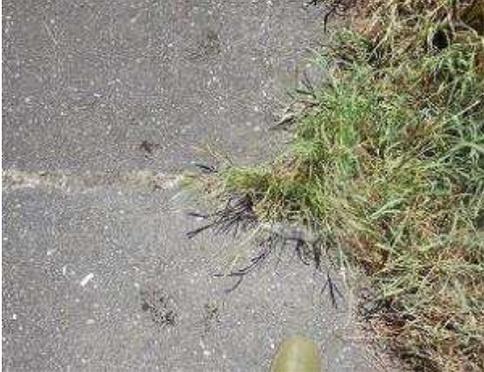
損傷写真	写真番号	37	撮影年月日	2020/11/6	写真番号	前回-19	撮影年月日	2015/8/5	写真番号		撮影年月日	
	部材名	舗装	要素番号	0401	部材名	舗装	要素番号	0401	部材名		要素番号	
	損傷の種類	その他	損傷程度	e	損傷の種類	その他	損傷程度	e	損傷の種類		損傷程度

前回損傷程度
				e								
				メモ				メモ				メモ
				【今回点検(R2)記載内容】 舗装に草が見られる。 前回点検からの進行は見られない。				【今回点検(R2)記載内容】 地覆沿いに草が見られる。				
					前回点検年度:H27年度							
	写真番号	38	撮影年月日	2020/11/6	写真番号	前回-21	撮影年月日	2015/8/5	写真番号	39	撮影年月日	2020/11/6
	部材名	排水ます	要素番号	0101	部材名	排水ます	要素番号	0101	部材名	排水ます	要素番号	0102
損傷の種類	土砂詰まり	損傷程度	e	損傷の種類	土砂詰まり	損傷程度	e	損傷の種類	土砂詰まり	損傷程度	e

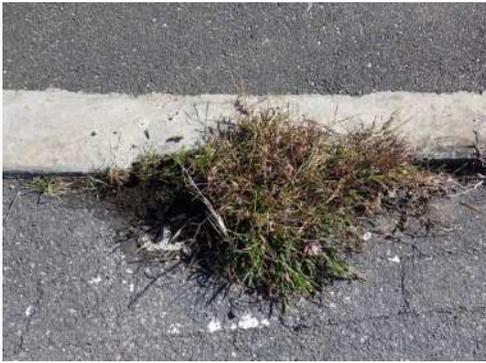
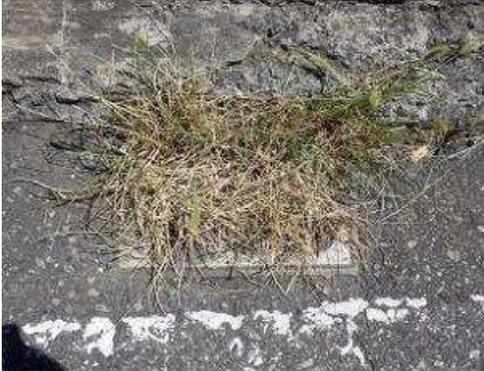
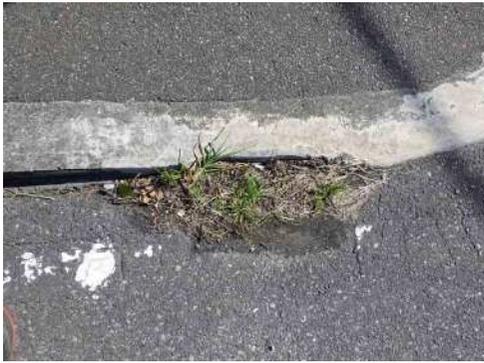
前回損傷程度	
			e								e	
			メモ				メモ				メモ	
			【今回点検(R2)記載内容】 排水ますに土砂詰まりが見られる。 前回点検からの進行は見られない。				【今回点検(R2)記載内容】 土砂詰まり、草が見られる。				【前回点検(H27)記載内容】 24土砂詰まり-e 【今回点検(R2)記載内容】 排水ますに土砂詰まりが見られる。 前回点検未撮影箇所	
				前回点検年度:H27年度

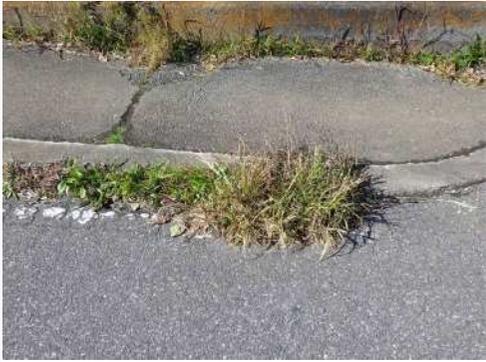
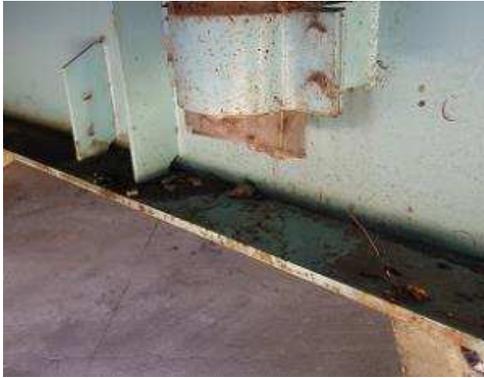
損傷写真	写真番号	40	撮影年月日	2020/11/6	写真番号	41	撮影年月日	2020/11/6	写真番号	前回-22	撮影年月日	2015/8/5
	部材名	排水ます	要素番号	0201	部材名	排水管	要素番号	0102	部材名	排水管	要素番号	0102
	損傷の種類	土砂詰まり	損傷程度	e	損傷の種類	変形・欠損	損傷程度	a	損傷の種類	変形・欠損	損傷程度	e

前回損傷程度
				e				e				e
				メモ				メモ				メモ
				【前回点検(H27)記載内容】 24土砂詰まり-e 【今回点検(R2)記載内容】 排水ますに土砂詰まりが見られる。 前回点検未撮影箇所				【今回点検(R2)記載内容】 排水管の欠損は補修済みである。				【今回点検(R2)記載内容】 排水管の欠損により、主桁に直接排水されている。
				前回点検未撮影箇所				前回点検年度:H27年度				
	写真番号	42	撮影年月日	2020/11/6	写真番号	1101	撮影年月日	2020/11/6	写真番号	1102	撮影年月日	2020/11/6
	部材名	添架物	要素番号	0101	部材名	横桁	要素番号	0101	部材名	横桁	要素番号	0107
	損傷の種類	腐食	損傷程度	b	損傷の種類	NON	損傷程度	a	損傷の種類	NON	損傷程度	a

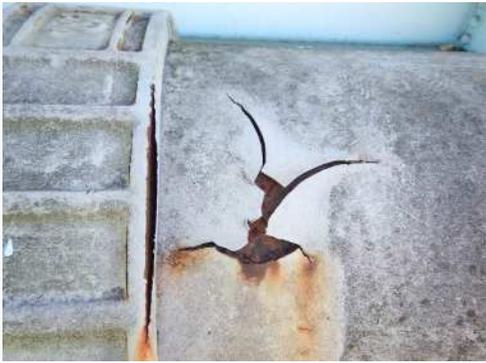
前回損傷程度
			メモ				メモ				メモ	
			【今回点検(R2)記載内容】 添架物に腐食および防食機能の劣化が見られる。 ⑤防食機能の劣化(分類1)-e 新規損傷				損傷なし 横桁 Cr:0101~0106 床版 Ds0101,0201~0205				損傷なし 横桁 Cr:0107~0111 床版 Ds0206~0209
