定期点検記録様式(その1) 橋梁の諸元と総合検査結果

フリガナ 橋梁名	ヤマカワハシ 山川橋		路線名	市道第5062号線		管轄	新座市	橋梁コード	KR-09
所在地	自	新座市馬場二丁目	距離標	自	-		都市整備部	調書更新年月日	2025年7月8日
	至	新座市馬場二丁目		至	-		道路課	現地確認年月日	2020年11月6日

総合検査結果	健全度 (橋単位)	II	橋梁診断員 堀川 道広													
	<p>本橋は1972年(昭和47年)竣工の単純鋼溶接I桁橋である。竣工後48年が経過しており、以下の損傷が見受けられる。</p> <p>上部工:主桁に防食機能の劣化、下横構に変形が見られる。緊急性のある損傷ではない為、引き続き経過観察を行い、「状況に応じて補修等を行う必要がある。」と判断する。 床版にひびわれが見られる。緊急性のある損傷ではないが、損傷の進行が見られる為、「予防保全の観点から、速やかに補修等を行う必要がある。」と判断する。 床版に落書きが見られる。美観を損ねる為、「維持工事に対応する必要がある。」と判断する。</p> <p>下部工:A1橋台胸壁にひびわれが見られる。緊急性のある損傷ではない為、引き続き経過観察を行い、「状況に応じて補修等を行う必要がある。」と判断する。 A2橋台にゴミの不法投棄が見られる。清掃により改善される為、「維持工事に対応する必要がある。」と判断する。</p> <p>支承等:沓座モルタルにうきが見られる。緊急性のある損傷ではない為、引き続き経過観察を行い、「状況に応じて補修等を行う必要がある。」と判断する。 沓座モルタルに欠損が見られる。損傷に進行が見られる為、「予防保全の観点から、速やかに補修等を行う必要がある。」と判断する。</p> <p>橋面:地覆にひびわれ、遊離石灰、欠損が見られる。緊急性のある損傷ではない為、引き続き経過観察を行い、「状況に応じて補修等を行う必要がある。」と判断する。</p> <p>その他:排水管に防食機能の劣化及び腐食が見られる。緊急性のある損傷ではない為、引き続き経過観察を行い、「状況に応じて補修等を行う必要がある。」と判断する。</p>

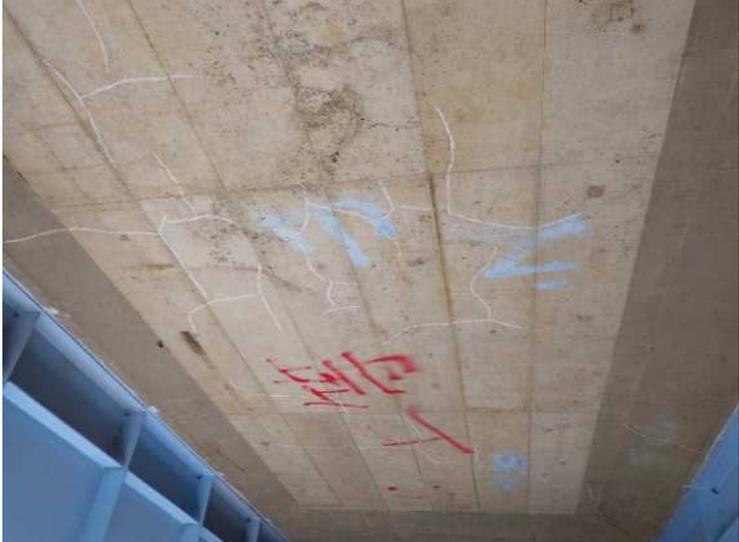
損傷写真	写真番号	11	径間番号	1	部材名	床版	部材番号	00
	損傷の種類	その他(落書き)

所見	<p>悪戯による落書きの損傷である。 美観を損ねる為、維持工事による清掃、補修を行うのが望ましい。</p>							
今回判定	部材毎の対策区分判定	M	部材毎の健全性の診断		II			
前回判定	部材毎の対策区分判定	B	部材毎の健全性の診断		I

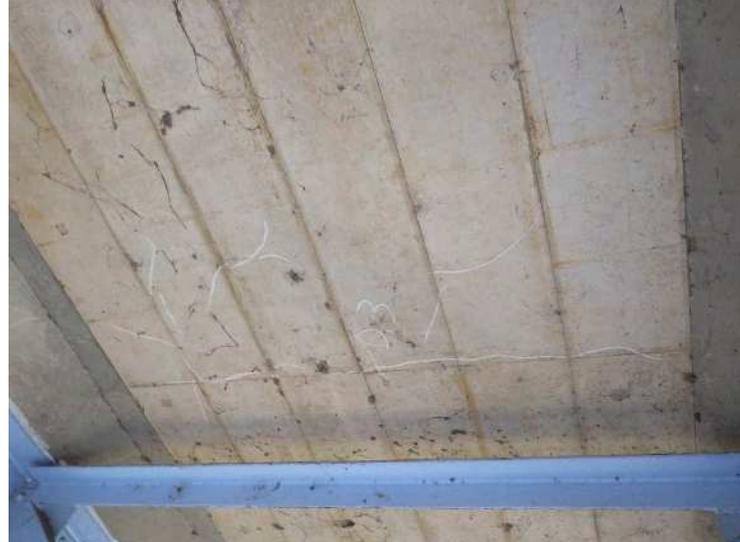
損傷写真	写真番号	13	径間番号	1	部材名	床版	部材番号	00
	損傷の種類	床版ひびわれ

所見	<p>経年劣化による損傷と推定される。 緊急性のある損傷ではないが、損傷の進行が見られる為、予防保全の観点から、速やかに補修を行うのが望ましい。</p>							
今回判定	部材毎の対策区分判定	C1	部材毎の健全性の診断		II			
前回判定	部材毎の対策区分判定	B	部材毎の健全性の診断		II

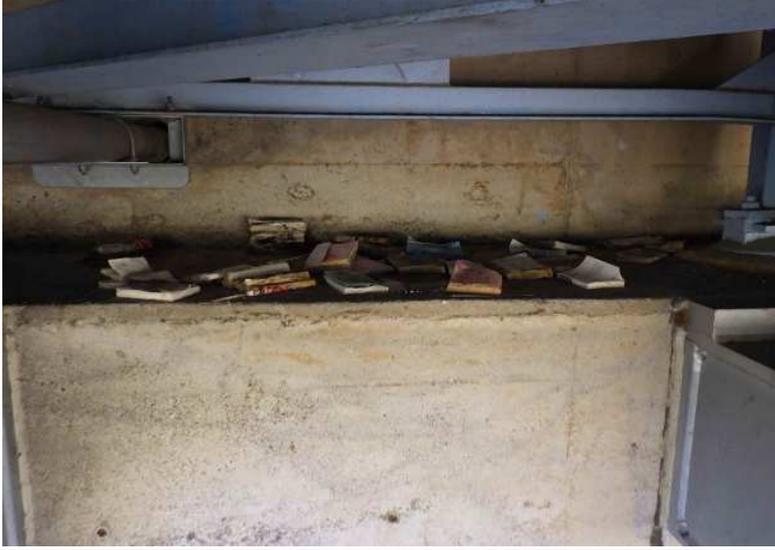
損傷写真	写真番号	20	径間番号	1	部材名	縦壁	部材番号	02
	損傷の種類	その他(ゴミの堆積,不法投棄)						
所見

<p>不法投棄による損傷である。 美観を損ねる為、維持工事による清掃、補修を行うのが望ましい。</p>							
今回判定	部材毎の対策区分判定	M	部材毎の健全性の診断		II			
前回判定	部材毎の対策区分判定	-	部材毎の健全性の診断		-

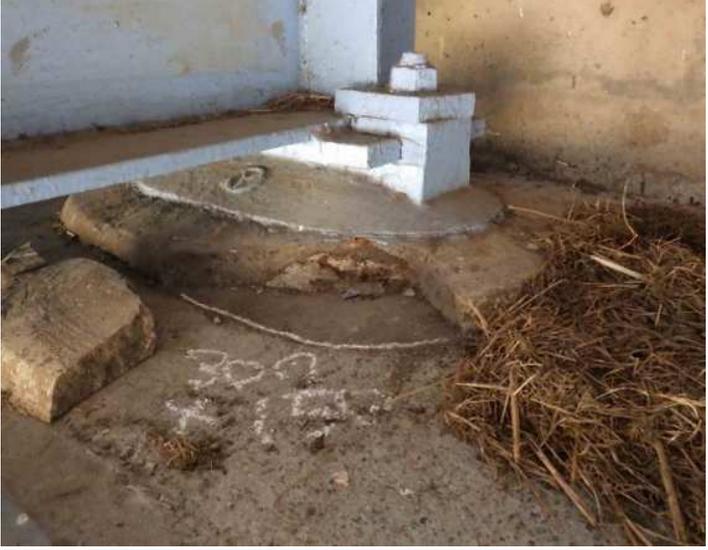
損傷写真	写真番号	23	径間番号	1	部材名	沓座モルタル	部材番号	00
	損傷の種類	変形・欠損						
所見

<p>経年劣化による損傷と推定される。 緊急性のある損傷ではないが、損傷の進行が見られる為、予防保全の観点から、速やかに補修を行うのが望ましい。</p>							
今回判定	部材毎の対策区分判定	C1	部材毎の健全性の診断		II			
前回判定	部材毎の対策区分判定	-	部材毎の健全性の診断		-

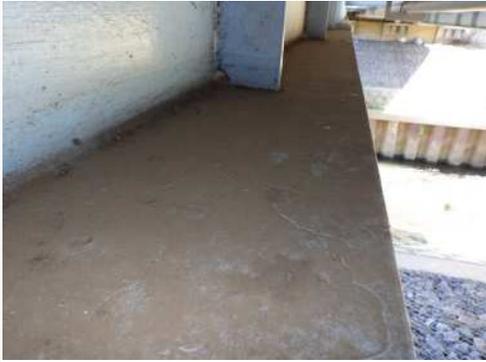
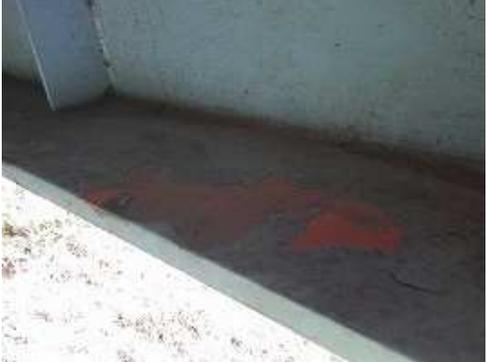
損傷写真	写真番号	1	撮影年月日	2020/11/6	写真番号	前回-1	撮影年月日	2015/9/2	写真番号		撮影年月日	
	部材名	主桁	要素番号	0102	部材名	主桁	要素番号	0102	部材名		要素番号	
	損傷の種類	防食機能の劣化	損傷程度	a	損傷の種類	防食機能の劣化	損傷程度	d	損傷の種類		損傷程度

前回損傷程度				前回損傷程度
				d								
				メモ				メモ				メモ
				【今回点検(R2)記載内容】 主桁の防食機能の劣化は補修済みである。				G1主桁下フランジに見られる防食機能の劣化				
					前回点検年度:H27年度							
	写真番号	2	撮影年月日	2020/11/6	写真番号	前回-2	撮影年月日	2015/9/2	写真番号		撮影年月日	
部材名	主桁	要素番号	0106,0206	部材名	主桁	要素番号	0206	部材名		要素番号		
損傷の種類	防食機能の劣化	損傷程度	a	損傷の種類	防食機能の劣化	損傷程度	d	損傷の種類		損傷程度

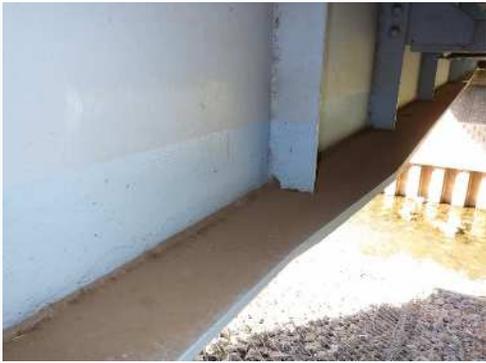
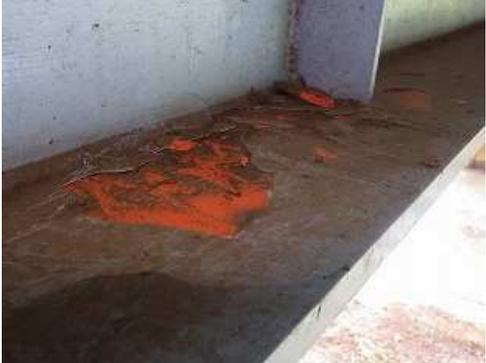
前回損傷程度				前回損傷程度	
			d									
			メモ				メモ				メモ	
			【今回点検(R2)記載内容】 主桁の防食機能の劣化は補修済みである。				G2主桁下フランジに見られる防食機能の劣化 主桁Mg0106も同様の損傷					
				前回点検年度:H27年度

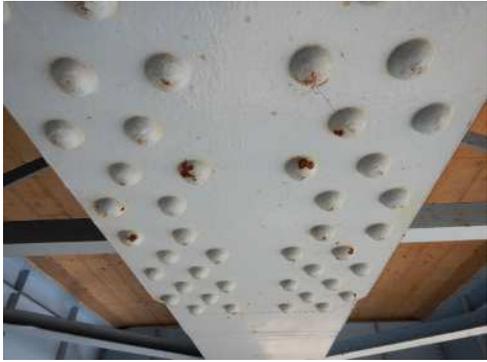
主桁Mg0303  
⑤防食機能の劣化(分類1)-d  
写真番号-7

前回損傷程度	e
	メモ			メモ				
	【今回点検(R2)記載内容】 主桁の落書きは補修済みである。			落書き			【今回点検(R2)記載内容】 主桁(添接板)に防食機能の劣化が見られる。 新規損傷

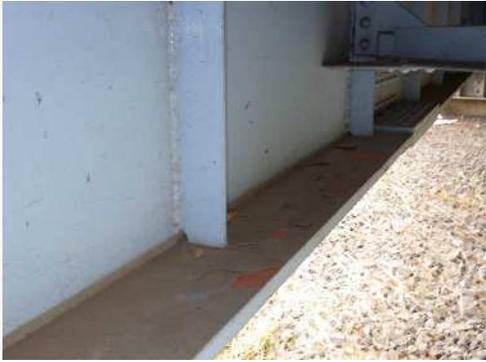
損傷写真	写真番号	7	撮影年月日	2020/11/6	写真番号	8	撮影年月日	2020/11/6	写真番号		撮影年月日	
	部材名	主桁	要素番号	0303	部材名	床版	要素番号	0101	部材名		要素番号	
	損傷の種類	防食機能の劣化	損傷程度	d	損傷の種類	床版ひびわれ	損傷程度	b	損傷の種類		損傷程度

前回損傷程度
				メモ				メモ				メモ
				【今回点検(R2)記載内容】 主桁に防食機能の劣化が見られる。 新規損傷				【今回点検(R2)記載内容】 床版にひびわれが見られる。 (ハターン1) [W=0.05mm] 新規損傷				
	写真番号	9	撮影年月日	2020/11/6	写真番号	前回-5	撮影年月日	2015/9/2	写真番号		撮影年月日	
	部材名	床版	要素番号	0202	部材名	床版	要素番号	0202	部材名		要素番号	
	損傷の種類	床版ひびわれ	損傷程度	d	損傷の種類	床版ひびわれ	損傷程度	b	損傷の種類		損傷程度

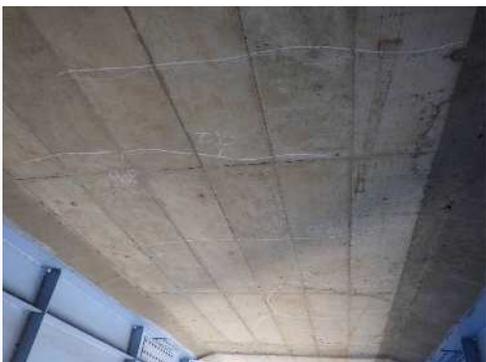
前回損傷程度
			b				メモ				メモ	
			【今回点検(R2)記載内容】 床版にひびわれが見られる。 (ハターン2) [W=0.2mm] 前回点検よりひびわれ幅に進行が見られる。				G1~G2間に見られる 一方向のひびわれ					
前回点検年度:H27年度

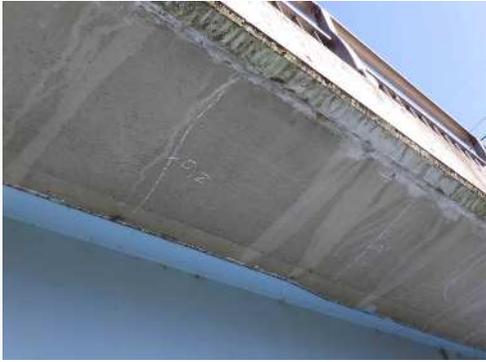
損傷写真	写真番号	15	撮影年月日	2020/11/6	写真番号	16	撮影年月日	2020/11/6	写真番号	17	撮影年月日	2020/11/6
	部材名	床版	要素番号	0401	部材名	下横構	要素番号	0104	部材名	下横構	要素番号	0105
	損傷の種類	床版ひびわれ	損傷程度	c	損傷の種類	変形・欠損	損傷程度	c	損傷の種類	防食機能の劣化	損傷程度	a

前回損傷程度
				メモ				メモ				メモ
				【今回点検(R2)記載内容】 床版にひびわれが見られる。 (ハタ-ン1) [W=0.2mm] 新規損傷				【今回点検(H27)記載内容】 23変形・欠損(変形)-c 【今回点検(R2)記載内容】 下横構に変形が見られる。 前回点検からの進行は見られない。				【前回点検(H27)記載内容】 ⑤防食機能の劣化(分類1)-d 【今回点検(R2)記載内容】 下横構の防食機能の劣化は補修済みである。 前回点検未撮影箇所
	写真番号	18	撮影年月日	2020/11/6	写真番号	前回-8	撮影年月日	2015/9/2	写真番号		撮影年月日	
	部材名	胸壁	要素番号	0101	部材名	胸壁	要素番号	0101	部材名		要素番号	
	損傷の種類	ひびわれ	損傷程度	c	損傷の種類	ひびわれ	損傷程度	b	損傷の種類		損傷程度

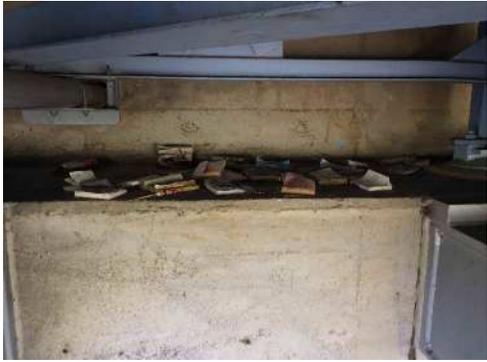
写真番号	19	撮影年月日	2020/11/6	写真番号	前回-9	撮影年月日	2015/9/2	写真番号	20	撮影年月日	2020/11/6
部材名	縦壁	要素番号	0101	部材名	縦壁	要素番号	0101	部材名	縦壁	要素番号	0102
損傷の種類	その他	損傷程度	a	損傷の種類	その他	損傷程度	e	損傷の種類	その他	損傷程度	e

【今回点検(R2)記載内容】 縦壁の土砂堆積は補修済みである。		【今回点検(R2)記載内容】 土砂堆積				【今回点検(R2)記載内容】 縦壁にゴミの蓄積、不法投棄が見られる。 新規損傷				
前回点検年度: H27年度

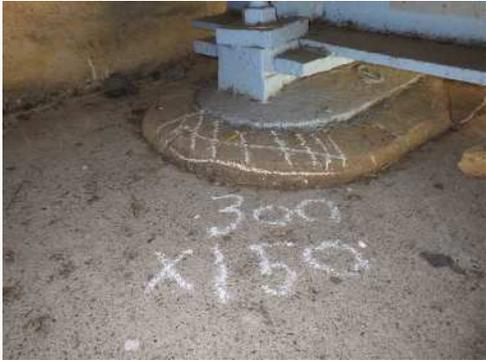
損傷写真	写真番号	24	撮影年月日	2020/11/6	写真番号	25	撮影年月日	2020/11/6	写真番号		撮影年月日	
	部材名	沓座モルタル	要素番号	0202	部材名	沓座モルタル	要素番号	0202	部材名		要素番号	
	損傷の種類	うき	損傷程度	e	損傷の種類	変形・欠損	損傷程度	c	損傷の種類		損傷程度

前回損傷程度				
				メモ				メモ				
				【今回点検(R2)記載内容】 沓座モルタルにうきが見られる。 [300×150mm] 新規損傷				【今回点検(R2)記載内容】 沓座モルタルに欠損が見られる。 [300×150mm] 新規損傷				
	写真番号	26	撮影年月日	2020/11/6	写真番号	前回-16	撮影年月日	2015/9/2	写真番号		撮影年月日	
	部材名	防護柵	要素番号	0101	部材名	防護柵	要素番号	0101	部材名		要素番号	
	損傷の種類	腐食	損傷程度	a	損傷の種類	腐食	損傷程度	b	損傷の種類		損傷程度

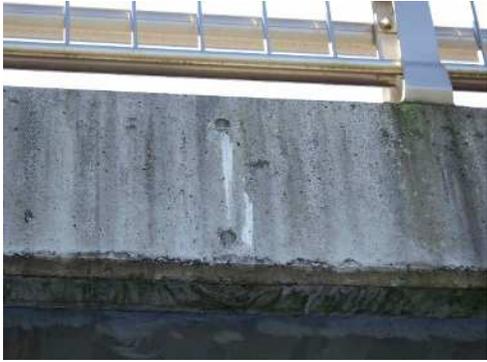
d								
				メモ				メモ				
				【今回点検(R2)記載内容】 地覆の鉄筋露出は補修済みである。	前回点検年度:H27年度			【今回点検(R2)記載内容】 地覆下面全体に剥離・鉄筋露出	【今回点検(R2)記載内容】 地覆に遊離石灰が見られる。 新規損傷			
	写真番号	31	撮影年月日	2020/11/6	写真番号	32	撮影年月日	2020/11/6	写真番号		撮影年月日	
	部材名	地覆	要素番号	0101	部材名	地覆	要素番号	0201	部材名		要素番号	
	損傷の種類	変形・欠損	損傷程度	c	損傷の種類	ひびわれ	損傷程度	b	損傷の種類		損傷程度

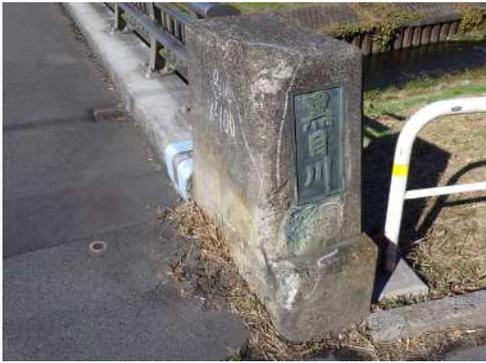
地覆Fg0101(親柱)  
②変形・欠損(欠損)-c→c  
[800×400]  
写真番号-31

前回損傷程度					
			c									
			メモ				メモ					
			【前回点検(H27)記載内容】 23変形・欠損(欠損)-c 【今回点検(R2)記載内容】 地覆(親柱)に欠損が見られる。 [800×400mm] 前回点検からの進行は見られない。				【今回点検(R2)記載内容】 地覆に遊離石灰を伴うひびわれが点在している。 [W=0.1mm] ⑧漏水・遊離石灰-d 新規損傷

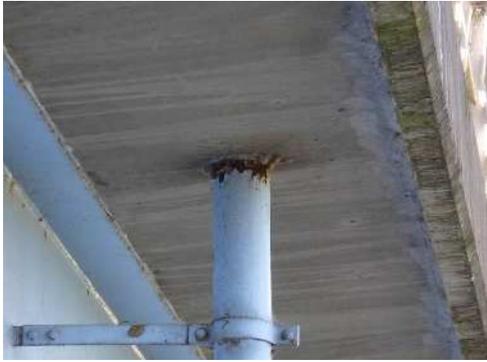
損傷写真	写真番号	37	撮影年月日	2020/11/6	写真番号	前回-27	撮影年月日	2015/9/2	写真番号	38	撮影年月日	2020/11/6
	部材名	排水管	要素番号	0103	部材名	排水管	要素番号	0103	部材名	排水管	要素番号	0102
	損傷の種類	土砂詰まり	損傷程度	a	損傷の種類	土砂詰まり	損傷程度	e	損傷の種類	腐食	損傷程度	b

排水管Dp0102  
①腐食(小小)-b  
⑤防食機能の劣化(分類1)-e  
写真番号-38

前回損傷程度
				e				e				b
				メモ				メモ				メモ
	写真36の別アングル			排水管 Dp0101.0201.0203も同様の損傷			【今回点検(R2)記載内容】 排水管に腐食および防食機能の劣化が見られる。 ⑤防食機能の劣化(分類1)-e 新規損傷					
				前回点検年度:H27年度								
	写真番号	39	撮影年月日	2020/11/6	写真番号	前回-25	撮影年月日	2015/9/2	写真番号	1101	撮影年月日	2020/11/6
	部材名	排水管	要素番号	0202	部材名	排水管	要素番号	0202	部材名	主桁	要素番号	0101
	損傷の種類	腐食	損傷程度	c	損傷の種類	腐食	損傷程度	c	損傷の種類	NON	損傷程度	a

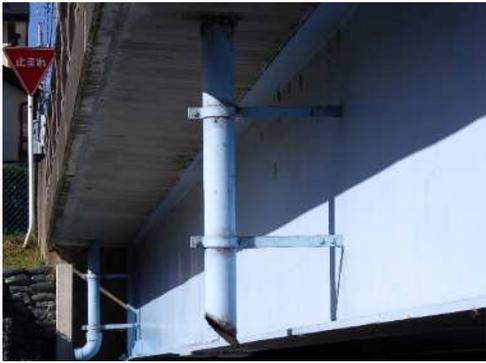
排水管Dp0202  
①腐食(小大)-c→(小大)-c  
⑤防食機能の劣化(分類1)-e→e  
写真番号-39

前回損傷程度
			c				c				a	
			メモ				メモ				メモ	
【今回点検(R2)記載内容】 排水管に腐食および防食機能の劣化が見られる。 ⑤防食機能の劣化(分類1)-e 前回点検より腐食の範囲に若干の進行が見られる。			防食機能の劣化-e			損傷なし 主桁 Mg0101~0103 横桁 Cr0104 対傾構 Cr0101~0103 下横構 Li0101~0103						
			前回点検年度:H27年度
