定期点検記録様式(その1) 橋梁の諸元と総合検査結果

フリガナ 橋梁名	キュウイチバザカハシ 旧市場坂橋		路線名	市道5112号線		管轄	埼玉県	橋梁コード	-
所在地	自	新座市馬場3丁目	距離標	自			新座市	調書更新年月日	2022年10月31日
	至	新座市栄1丁目		至			インフラ整備部道路河川課	現地確認年月日	2022年9月8日

総合検査結果	健全度 (橋単位)	II	橋梁診断員	株式会社日本インシーク 木下 渉	
	<p>本橋は、竣工後52年が経過した単純非合成鋼板桁橋である。</p> <p><補修・補強履歴> 不明</p> <p><損傷の評価と対策案> 鋼部材(主桁、横桁、対傾構、横構)の腐食、主桁の落書き、床版のひびわれ、漏水・遊離石灰、橋台のひびわれ、剥離・鉄筋露出、うき、異物混入、地覆のひびわれ、剥離・鉄筋露出、異物混入、変形・欠損、胸壁に漏水・滞水、支承本体、アンカーボルトの腐食、支承の土砂詰まり、高欄の腐食、ゆるみ・脱落、変形・欠損、伸縮装置の腐食、伸縮装置の剥離・鉄筋露出、舗装の異常、排水設備の土砂詰まり、変形・欠損が見られたが、橋梁全体として重大な損傷は認められなかった。</p> <p>C1: 主桁、支承本体、アンカーボルト、高欄、伸縮装置の腐食・防食機能の劣化、高欄、地覆、排水管、排水ますの変形・欠損、高欄のゆるみ・脱落、胸壁に漏水・滞水が見られる。予防保全の観点から補修等行うことが望ましい。</p> <p>M: 主桁の落書き、支承、排水ますの土砂詰まり、舗装の異常が見られる。維持工事にて対応することが望ましい。</p> <p>B: 横桁、対傾構、下横構の腐食、床版の床版ひびわれ、漏水・遊離石灰、橋台、地覆のひびわれ、橋台のうき、橋台、地覆の異物混入、地覆、伸縮装置の剥離・鉄筋露出が見られる。状況に応じて補修等行うことが望ましい。</p>

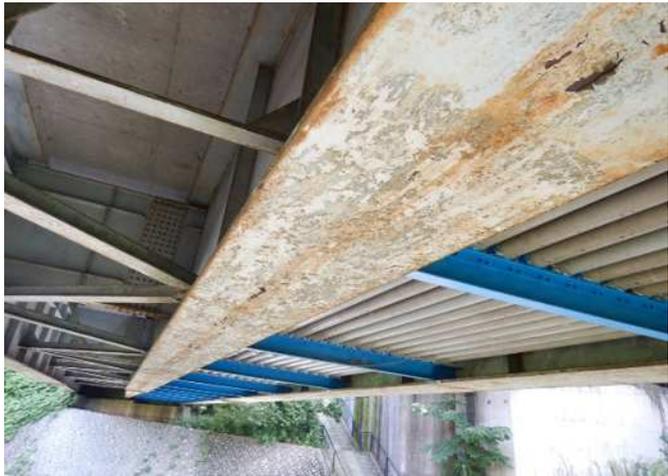
損傷写真	写真番号	1	径間番号	1	部材名	主桁	部材番号	02
	損傷の種類	腐食・防食機能の劣化

所見	主桁に腐食が見られる。経年劣化が原因と推察される。予防保全の観点から、補修等行うことが望ましい。							
今回判定	部材毎の対策区分判定	C1	部材毎の健全性の診断		II			
前回判定	部材毎の対策区分判定	B	部材毎の健全性の診断		I

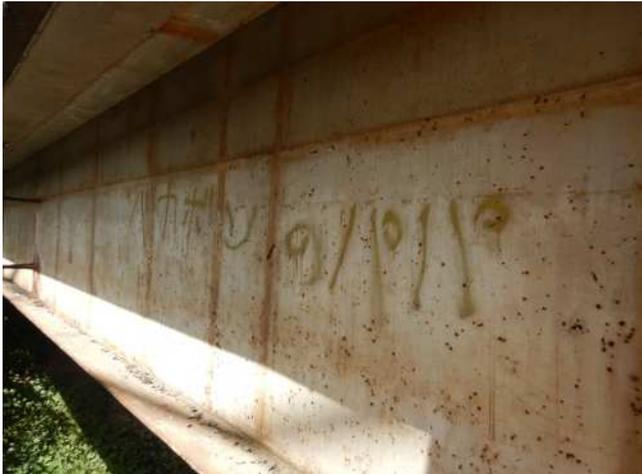
損傷写真	写真番号	2	径間番号	1	部材名	主桁	部材番号	03
	損傷の種類	その他(落書き)

所見	主桁に落書きが見られる。維持工事にて対応することが望ましい。							
今回判定	部材毎の対策区分判定	M	部材毎の健全性の診断		II			
前回判定	部材毎の対策区分判定	M	部材毎の健全性の診断		II

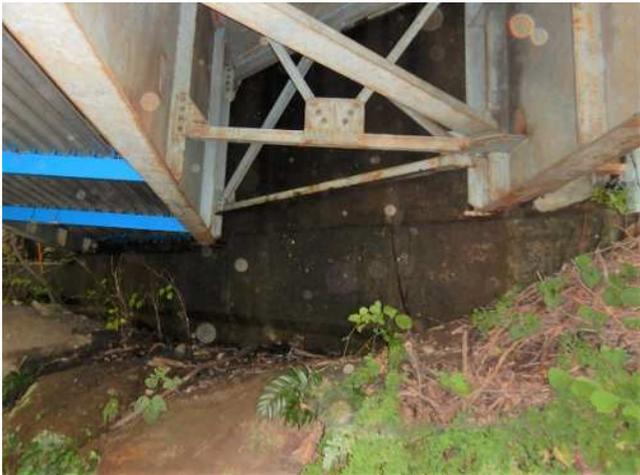
損傷写真	写真番号	12	径間番号	1	部材名	胸壁・縦壁	部材番号	01
	損傷の種類	漏水・滞水

所見	<p>胸壁と縦壁に漏水・滞水が見られる。伸縮装置からの雨水等の進入が原因と推察される。予防保全の観点から補修等行うことが望ましい。</p>							
今回判定	部材毎の対策区分判定	C1	部材毎の健全性の診断		II			
前回判定	部材毎の対策区分判定	-	部材毎の健全性の診断		-

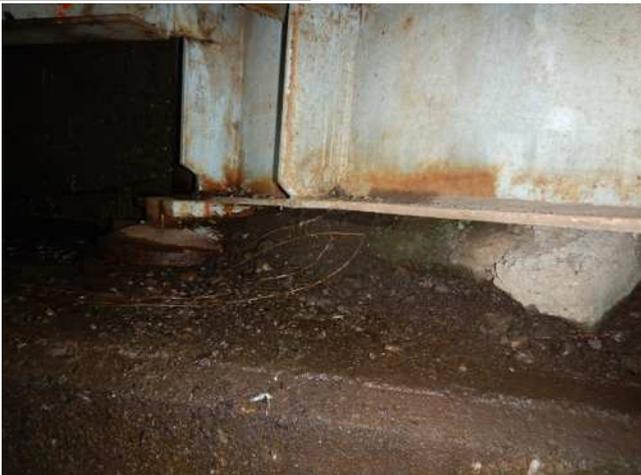
損傷写真	写真番号	18	径間番号	1	部材名	支承本体	部材番号	00
	損傷の種類	土砂詰まり

所見	<p>支承本体に土砂詰まりが見られる。維持工事にて対応することが望ましい。</p>							
今回判定	部材毎の対策区分判定	M	部材毎の健全性の診断		II			
前回判定	部材毎の対策区分判定	M	部材毎の健全性の診断		II

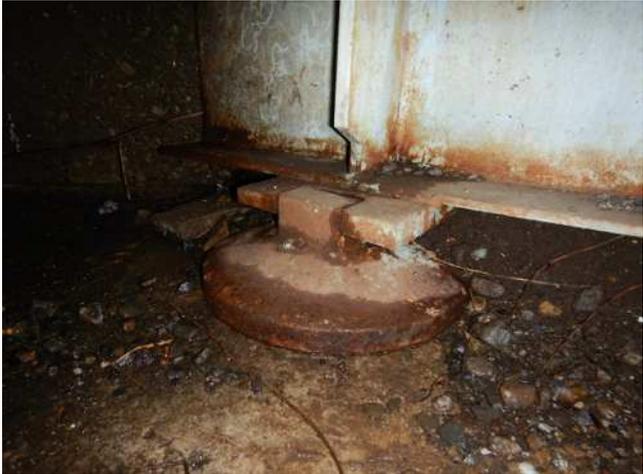
損傷写真	写真番号	19	径間番号	1	部材名	支承本体・アンカーボルト	部材番号	00
	損傷の種類	腐食・防食機能の劣化

所見	<p>支承本体とアンカーボルト腐食が見られる。伸縮装置からの漏水が原因と推察される。予防保全の観点から補修等行うことが望ましい。</p>							
今回判定	部材毎の対策区分判定	C1	部材毎の健全性の診断		II			
前回判定	部材毎の対策区分判定	-	部材毎の健全性の診断		-

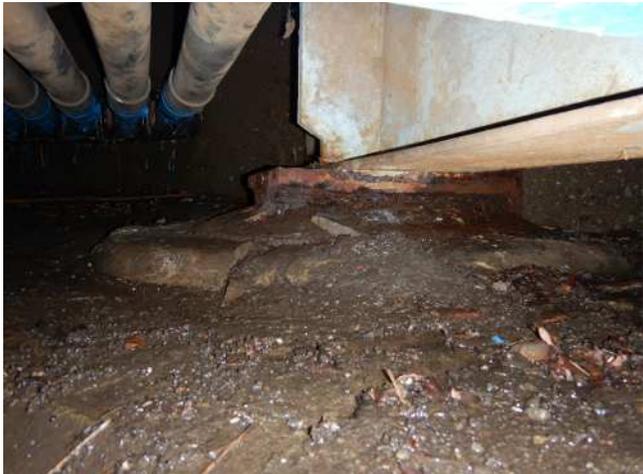
損傷写真	写真番号	21	径間番号	1	部材名	支承本体・アンカーボルト	部材番号	00
	損傷の種類	腐食・防食機能の劣化

所見	支承本体とアンカーボルト腐食が見られる。伸縮装置からの漏水が原因と推察される。予防保全の観点から補修等行うことが望ましい。							
	今回判定	部材毎の対策区分判定	C1	部材毎の健全性の診断		II		
前回判定	部材毎の対策区分判定	M	部材毎の健全性の診断		II

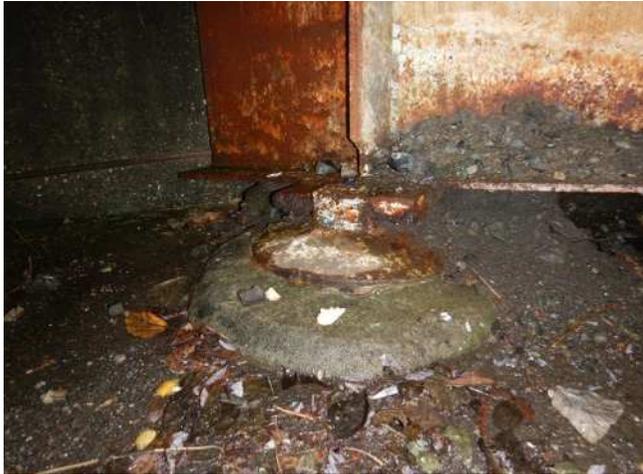
損傷写真	写真番号	23	径間番号	1	部材名	支承本体・アンカーボルト	部材番号	00
	損傷の種類	腐食・防食機能の劣化

所見	支承本体とアンカーボルト腐食が見られる。伸縮装置からの漏水が原因と推察される。予防保全の観点から補修等行うことが望ましい。							
	今回判定	部材毎の対策区分判定	C1	部材毎の健全性の診断		II		
前回判定	部材毎の対策区分判定	M	部材毎の健全性の診断		II

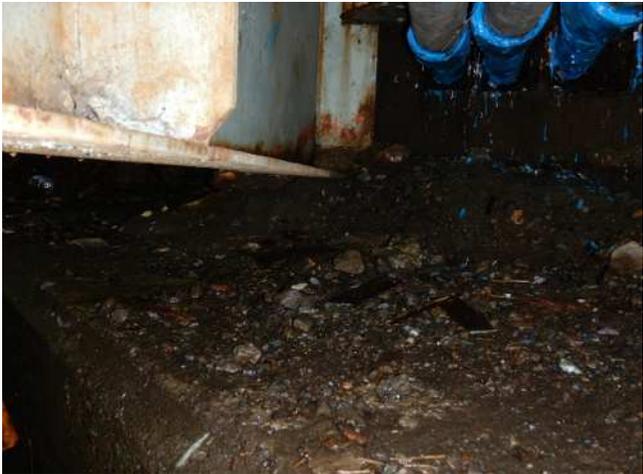
損傷写真	写真番号	24	径間番号	1	部材名	支承本体・アンカーボルト	部材番号	00
	損傷の種類	腐食・防食機能の劣化

所見	支承本体とアンカーボルト腐食が見られる。伸縮装置からの漏水が原因と推察される。予防保全の観点から補修等行うことが望ましい。							
	今回判定	部材毎の対策区分判定	C1	部材毎の健全性の診断	II			
前回判定	部材毎の対策区分判定	M	部材毎の健全性の診断	II

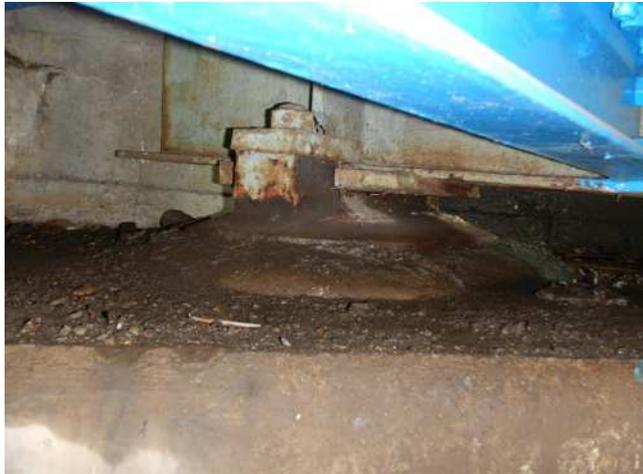
損傷写真	写真番号	25	径間番号	1	部材名	支承本体・アンカーボルト	部材番号	00
	損傷の種類	腐食・防食機能の劣化

所見	支承本体とアンカーボルト腐食が見られる。伸縮装置からの漏水が原因と推察される。予防保全の観点から補修等行うことが望ましい。							
	今回判定	部材毎の対策区分判定	C1	部材毎の健全性の診断	II			
前回判定	部材毎の対策区分判定	M	部材毎の健全性の診断	II

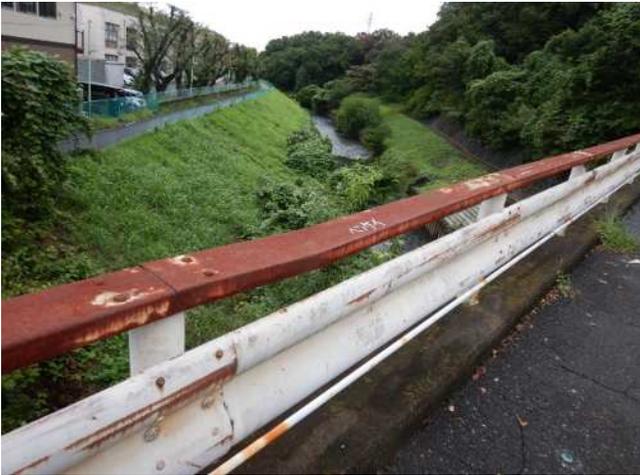
損傷写真	写真番号	26	径間番号	1	部材名	高欄	部材番号	00
	損傷の種類	変形・欠損

所見	高欄に変形が見られる。車両等の接触によるものと推察される。予防保全の観点から補修等行うことが望ましい。							
	今回判定	部材毎の対策区分判定	C1	部材毎の健全性の診断	II			
前回判定	部材毎の対策区分判定	M	部材毎の健全性の診断	II

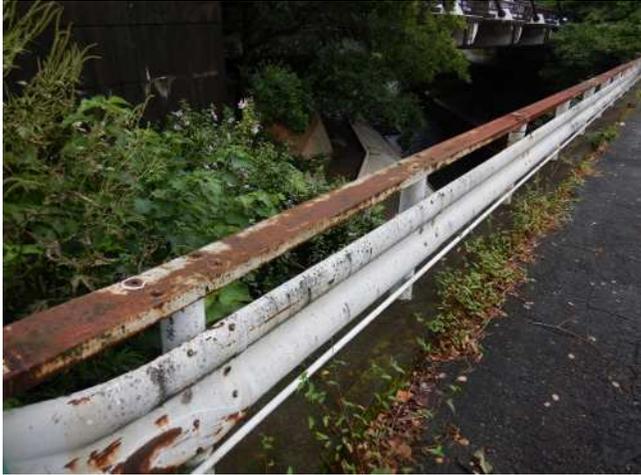
損傷写真	写真番号	28	径間番号	1	部材名	高欄	部材番号	00
	損傷の種類	腐食・防食機能の劣化

所見	高欄に腐食が見られる。経年劣化によるものと推察される。予防保全の観点から補修等行うことが望ましい。							
	今回判定	部材毎の対策区分判定	C1	部材毎の健全性の診断	II			
前回判定	部材毎の対策区分判定	M	部材毎の健全性の診断	II

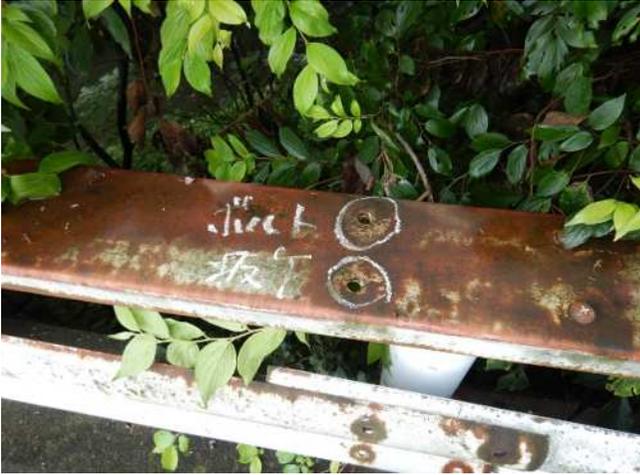
損傷の種類	写真番号	29	径間番号	1	部材名	高欄	部材番号	00
	損傷の種類 ゆるみ・脱落							
損傷写真

<p>高欄にボルトの脱落が見られる。予防保全の観点から補修等行うことが望ましい。</p>							
所見								
	今回判定	部材毎の対策区分判定	C1	部材毎の健全性の診断	II			
前回判定	部材毎の対策区分判定	M	部材毎の健全性の診断	II

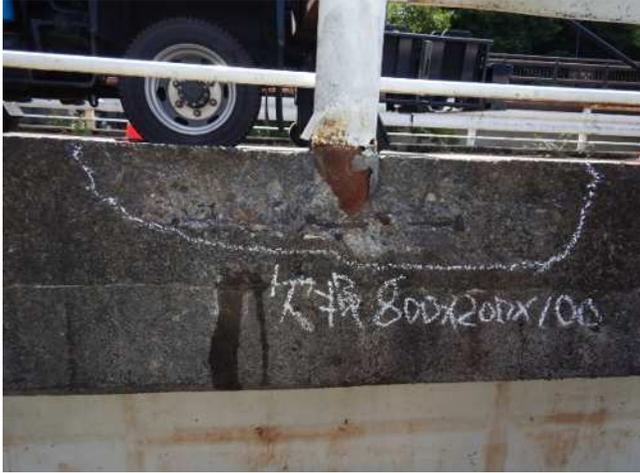
損傷の種類	写真番号	32	径間番号	1	部材名	地覆	部材番号	00
	損傷の種類 変形・欠損							
損傷写真

<p>地覆に欠損が見られる。車両等の接触によるものと推察される。予防保全の観点から補修等行うことが望ましい。</p>							
所見								
	今回判定	部材毎の対策区分判定	C1	部材毎の健全性の診断	II			
前回判定	部材毎の対策区分判定	C1	部材毎の健全性の診断	II

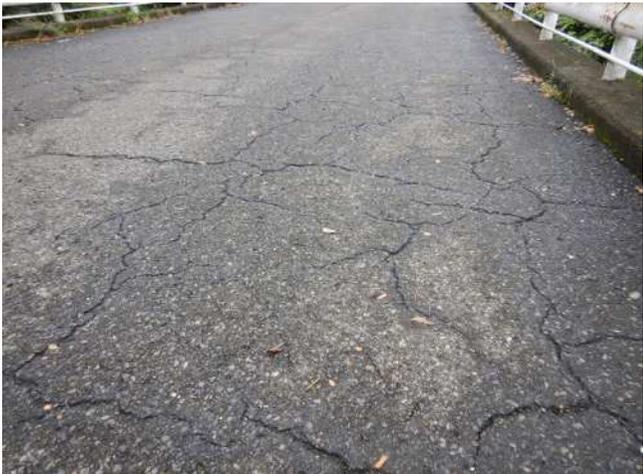
写真番号	37	径間番号	1	部材名	舗装	部材番号	00
	損傷の種類	舗装の異常						
損傷写真

舗装にひびわれが見られる。経年劣化によるものと推察される。維持工事にて対応することが望ましい。							
所見								
今回判定	部材毎の対策区分判定	M	部材毎の健全性の診断		II			
前回判定	部材毎の対策区分判定	M	部材毎の健全性の診断		II

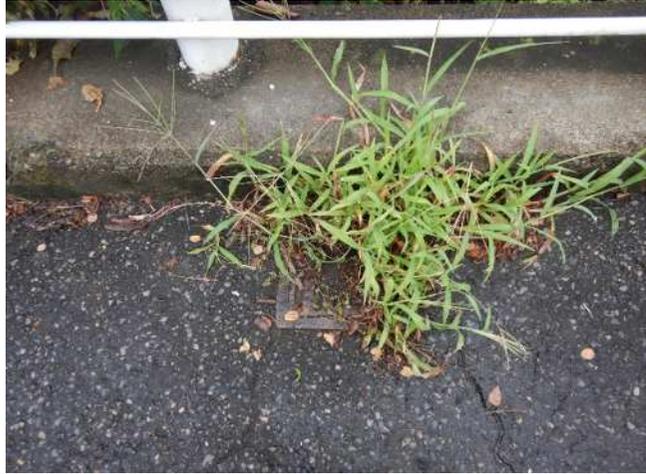
写真番号	38	径間番号	1	部材名	排水ます	部材番号	00
	損傷の種類	土砂詰まり						
損傷写真

排水ますに土砂詰まりが見られる。維持工事にて対応することが望ましい。							
所見								
今回判定	部材毎の対策区分判定	M	部材毎の健全性の診断		II			
前回判定	部材毎の対策区分判定	M	部材毎の健全性の診断		II

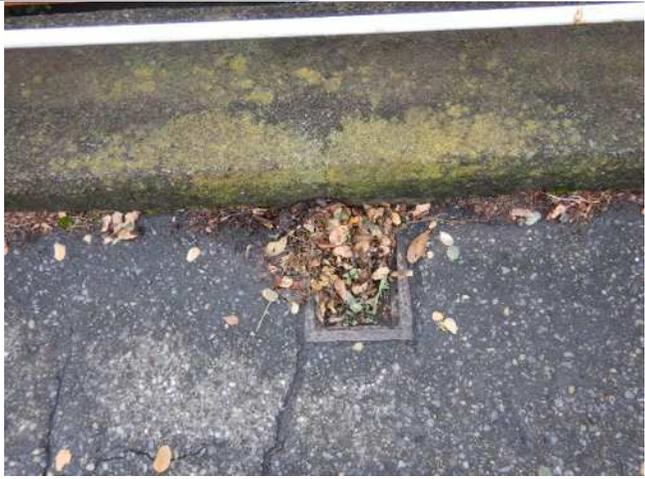
損傷写真	写真番号	40	径間番号	1	部材名	排水ます	部材番号	00
	損傷の種類	変形・欠損

所見	排水ますに欠損、土砂詰まりが見られる。予防保全の観点から補修等行うことが望ましい。土砂詰まりは維持工事にて対応することが望ましい。							
	今回判定	部材毎の対策区分判定	C1	部材毎の健全性の診断	II			
前回判定	部材毎の対策区分判定	M	部材毎の健全性の診断	II

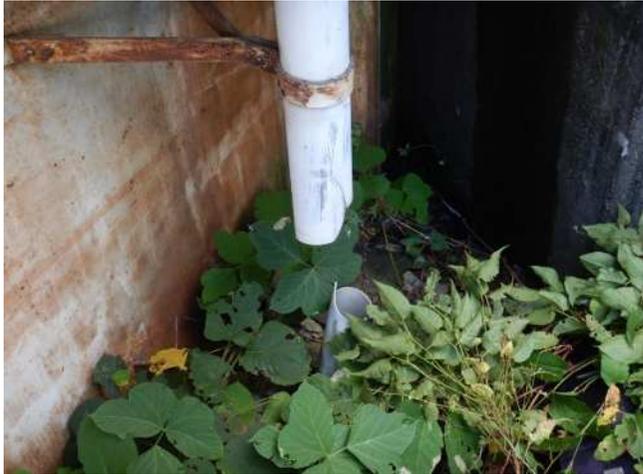
損傷写真	写真番号	42	径間番号	1	部材名	排水管	部材番号	00
	損傷の種類	変形・欠損

所見	排水管に欠損、排水管の取付金具に腐食・防食機能の劣化が見られる。予防保全の観点から補修等行うことが望ましい。							
	今回判定	部材毎の対策区分判定	C1	部材毎の健全性の診断	II			
前回判定	部材毎の対策区分判定	M	部材毎の健全性の診断	II

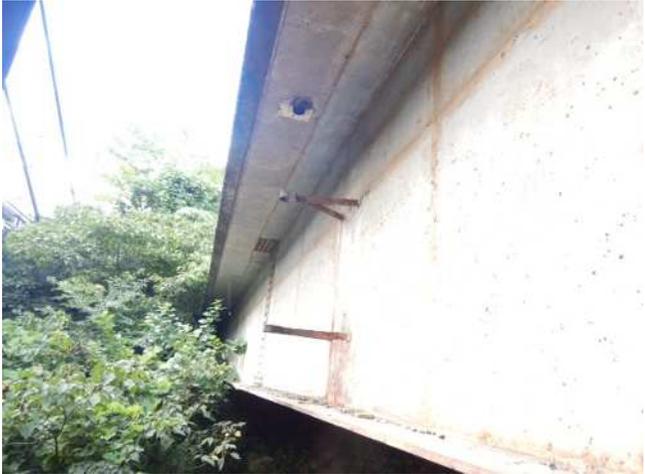
写真番号	43	径間番号	1	部材名	排水管	部材番号	00	
	損傷の種類	変形・欠損							
損傷写真

所見	排水管に欠損、排水管の取付金具に腐食・防食機能の劣化が見られる。予防保全の観点から補修等行うことが望ましい。							
今回判定	部材毎の対策区分判定	C1	部材毎の健全性の診断	II					
前回判定	部材毎の対策区分判定	M	部材毎の健全性の診断	II

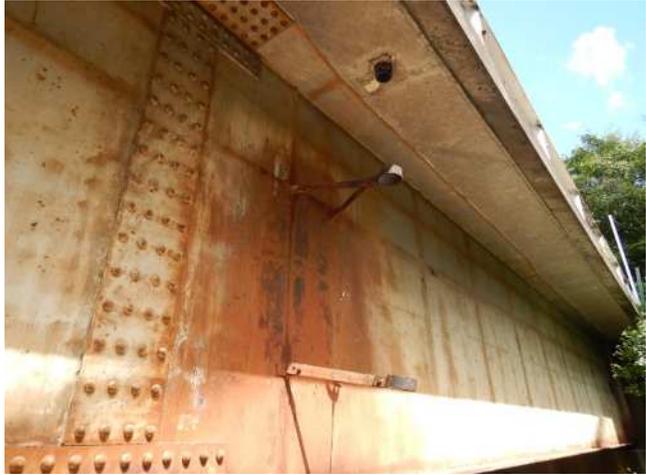
写真番号	44	径間番号	1	部材名	排水管	部材番号	00	
	損傷の種類	変形・欠損							
損傷写真

所見	排水管に欠損、排水管の取付金具に腐食・防食機能の劣化が見られる。予防保全の観点から補修等行うことが望ましい。							
今回判定	部材毎の対策区分判定	C1	部材毎の健全性の診断	II					
前回判定	部材毎の対策区分判定	M	部材毎の健全性の診断	II

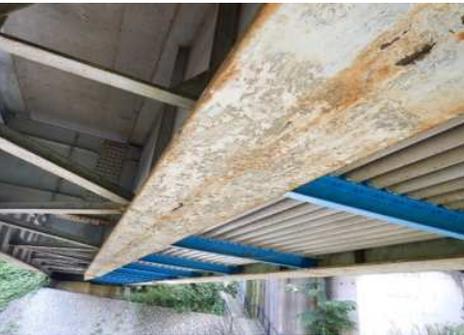
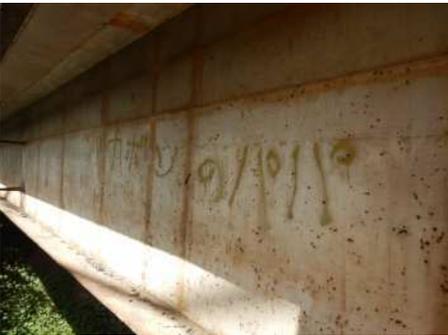
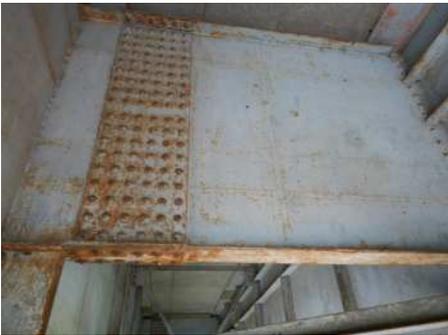
損傷写真	写真番号	1	径間番号	1	写真番号	2	径間番号	1	写真番号	3	径間番号	1
	部材名	主桁	要素番号	0205	部材名	主桁	要素番号	0306	部材名	横桁	要素番号	0106
	損傷の種類	腐食	損傷程度	c	損傷の種類	その他	損傷程度	e	損傷の種類	腐食	損傷程度	b

前回損傷程度	b	
		メモ	主桁に腐食が見られる。 ⑤防食機能の劣化-e 前回点検時から殆ど変化がないが判定を変更した。			メモ	主桁に落書きが見られる。 前回点検時から変化が見られない。			メモ	横桁に腐食が見られる。 ⑤防食機能の劣化-e 前回点検時から殆ど変化がなく進行が見られない。	
	写真番号	4	径間番号	1	写真番号	5	径間番号	1	写真番号	6	径間番号	1
	部材名	床版	要素番号	0204	部材名	床版	要素番号	0205	部材名	床版	要素番号	0206
	損傷の種類	床版ひびわれ	損傷程度	d	損傷の種類	床版ひびわれ	損傷程度	d	損傷の種類	床版ひびわれ	損傷程度	d

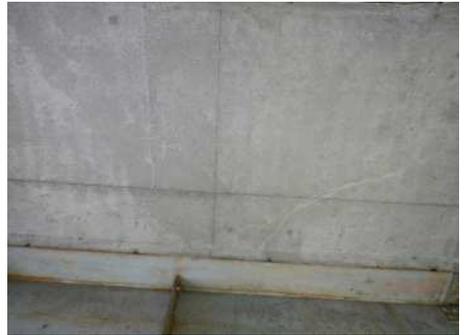
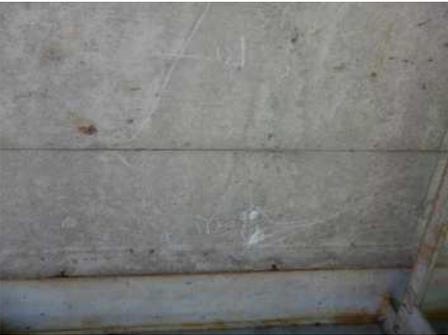
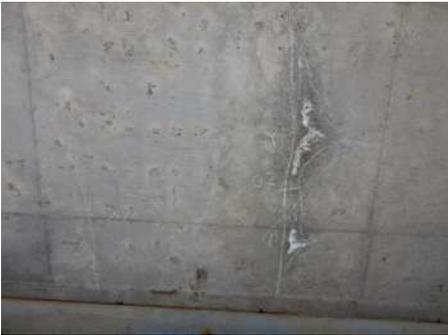
前回損傷程度	-	
		メモ	床版にひびわれが見られる。 前回点検時から殆ど変化がなく進行が見られない。			メモ	床版にひびわれが見られる。 ⑧漏水・遊離石灰-d 新規損傷			メモ	床版にひびわれが見られる。 新規損傷

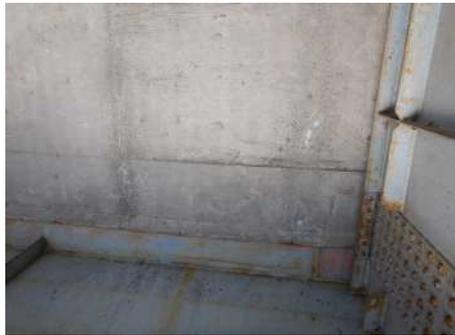
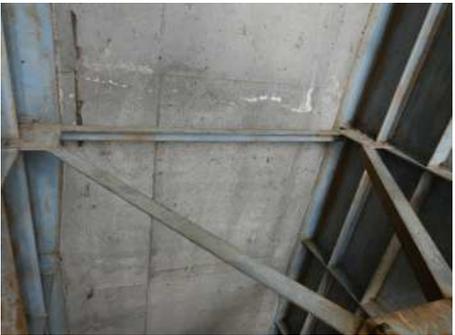
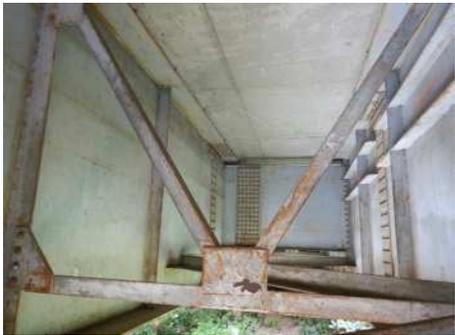
損傷写真	写真番号	7	径間番号	1	写真番号	8	径間番号	1	写真番号	9	径間番号	1
	部材名	床版	要素番号	0208	部材名	床版	要素番号	0308	部材名	対傾構	要素番号	0105
	損傷の種類	床版ひびわれ	損傷程度	d	損傷の種類	床版ひびわれ	損傷程度	d	損傷の種類	腐食	損傷程度	b

前回損傷程度	b	
		メモ	床版にひびわれが見られる。 前回点検時から殆ど変化がなく進行が見られない。			メモ	床版に遊離石灰を伴うひびわれがみられる。 ⑧漏水・遊離石灰-d 前回点検時から殆ど変化がなく進行が見られない。			メモ	対傾構に腐食が見られる。 ⑤防食機能の劣化-e 前回点検時から殆ど変化がなく進行が見られない。	
	写真番号	10	径間番号	1	写真番号	11	径間番号	1	写真番号	12	径間番号	1
	部材名	下横構	要素番号	0107	部材名	胸壁	要素番号	0101	部材名	胸壁	要素番号	0101
	損傷の種類	腐食	損傷程度	b	損傷の種類	剥離・鉄筋露出	損傷程度	c	損傷の種類	漏水・滞水	損傷程度	e

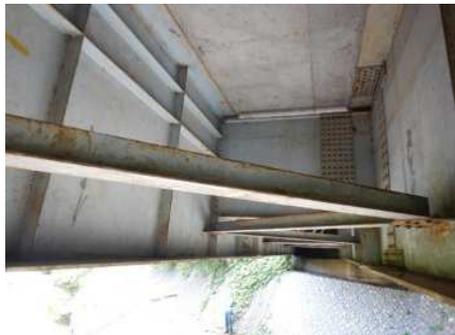
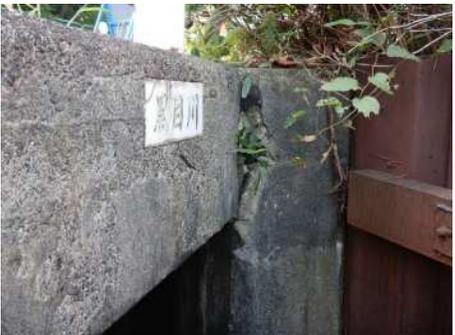
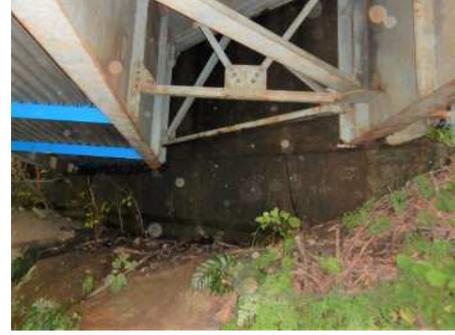
前回損傷程度	-	
		メモ	下横構に腐食が見られる。 ⑤防食機能の劣化-e 前回点検時から殆ど変化がなく進行が見られない。			メモ	胸壁に剥離が見られる。 [400×150mm] 前回点検時から殆ど変化がなく進行が見られない。			メモ	胸壁と縦壁に漏水・滞水が見られる。 縦壁Ac0101⑩ 漏水・滞水-e 新規損傷

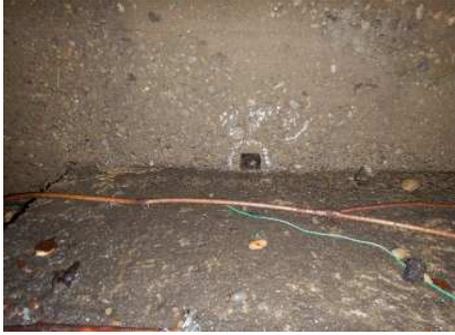
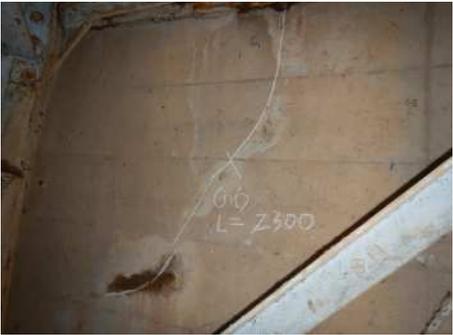
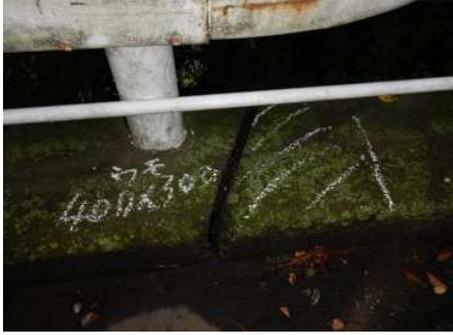
損傷写真	写真番号	13	径間番号	1	写真番号	14	径間番号	1	写真番号	15	径間番号	1
	部材名	胸壁	要素番号	0101	部材名	胸壁	要素番号	0102	部材名	胸壁	要素番号	0102
	損傷の種類	その他	損傷程度	d	損傷の種類	ひびわれ	損傷程度	d	損傷の種類	うき	損傷程度	e

前回損傷程度	e	
		メモ	胸壁に異物混入が見られる。 前回点検時から変化が見られない。			メモ	胸壁にひびわれが見られる。 [W=0.6mm/L=2300mm] 前回点検時から殆ど変化がなく進行が見られない。			メモ	胸壁にうきが見られる。 [400×300mm] 前回点検時から殆ど変化がなく進行が見られない。	
	写真番号	16	径間番号	1	写真番号	17	径間番号	1	写真番号	18	径間番号	1
	部材名	縦壁	要素番号	0102	部材名	翼壁	要素番号	0102	部材名	支承	要素番号	0101
	損傷の種類	剥離・鉄筋露出	損傷程度	d	損傷の種類	剥離・鉄筋露出	損傷程度	c	損傷の種類	土砂詰まり	損傷程度	e

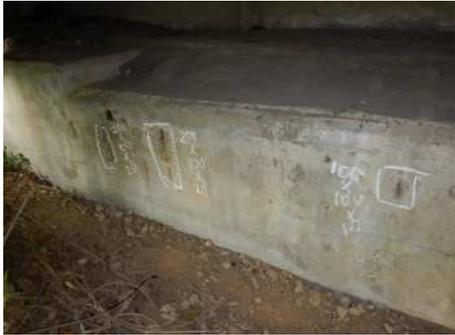
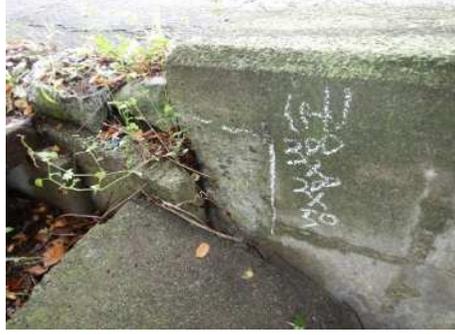
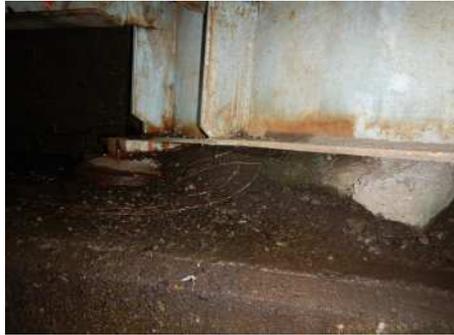
前回損傷程度	e	
		メモ	縦壁に鉄筋露出が見られる。 [250×100×20mm] [200×100×20mm] [100×100×10mm] 前回点検時から殆ど変化がなく進行が見られない。			メモ	翼壁に剥離が見られる。 [300×200×50mm] 前回点検時からほとんど変化がなく進行が見られない。			メモ	支承に土砂詰まりが見られる。 前回点検時からほとんど変化がなく進行が見られない。

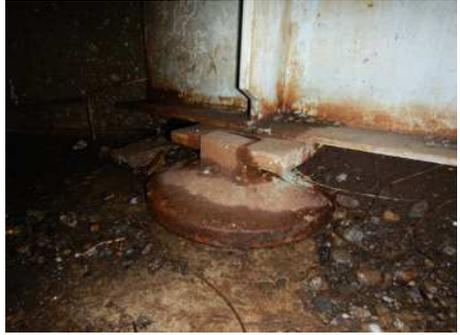
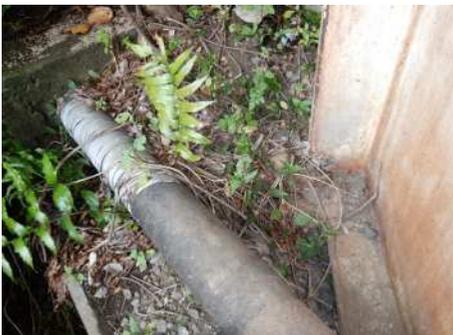
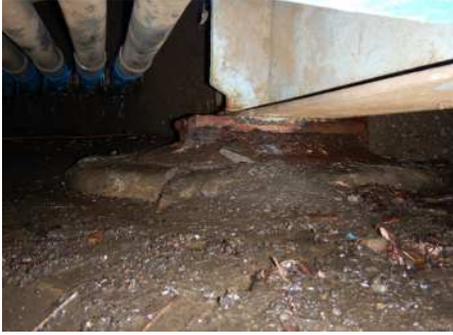
損傷写真	写真番号	19	径間番号	1	写真番号	20	径間番号	1	写真番号	21	径間番号	1
	部材名	支承	要素番号	0101	部材名	支承	要素番号	0102	部材名	支承	要素番号	0201
	損傷の種類	腐食	損傷程度	c	損傷の種類	土砂詰まり	損傷程度	e	損傷の種類	腐食	損傷程度	c

前回損傷程度	d	メモ
		支承本体とアンカーボルトに腐食が見られる。 ⑤防食機能の劣化-e アンカーボルトBa0101 ①腐食(小大)-b ⑤防食機能の劣化-e 前回点検時から腐食の拡大が見られる。				支承に土砂詰まりが見られる。 前回点検時からほとんど変化がなく進捗が見られない。				支承本体とアンカーボルトに腐食が見られる。 ⑤防食機能の劣化-e アンカーボルトBa0201 ①腐食(小大)-b ⑤防食機能の劣化-e 前回点検時からほとんど変化がなく進捗が見られない。 損傷程度をd→cに変更		
	写真番号	22	径間番号	1	写真番号	23	径間番号	1	写真番号	24	径間番号	1
	部材名	支承	要素番号	0202	部材名	支承	要素番号	0301	部材名	支承	要素番号	0301
	損傷の種類	腐食	損傷程度	b	損傷の種類	腐食	損傷程度	d	損傷の種類	土砂詰まり	損傷程度	e

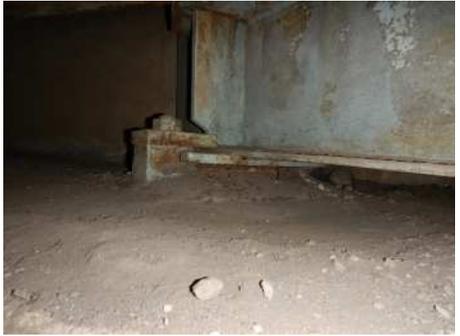
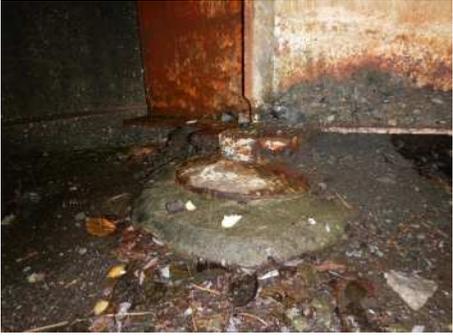
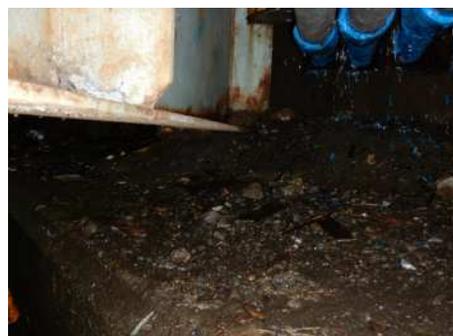
前回損傷程度	e	メモ
		支承本体とアンカーボルトに腐食が見られる。 ⑤防食機能の劣化-e アンカーボルトBa0202 ①腐食(小大)-b ⑤防食機能の劣化-e 前回点検時からほとんど変化がなく進捗が見られない。				支承本体とアンカーボルトに腐食が見られる。 ⑤防食機能の劣化-e アンカーボルトBa0301 ①腐食(小大)-b ⑤防食機能の劣化-e 前回点検時からほとんど変化がなく進捗が見られない。				支承に土砂詰まりが見られる。 前回点検時からほとんど変化がなく進捗が見られない。

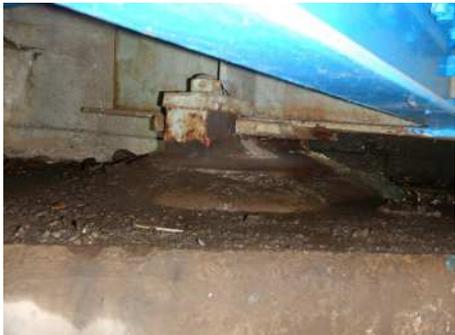
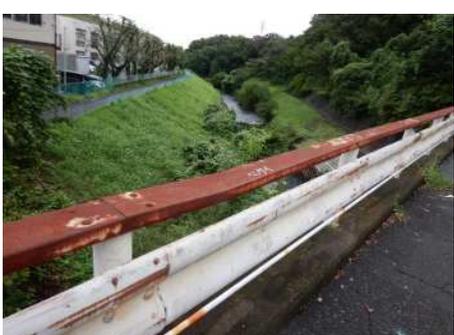
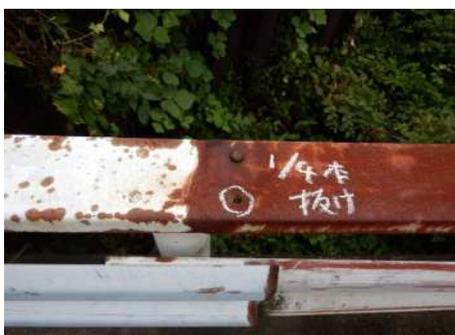
損傷写真	写真番号	25	径間番号	1	写真番号	26	径間番号	1	写真番号	27	径間番号	1		
	部材名	支承	要素番号	0302	部材名	高欄	要素番号	0101	部材名	高欄	要素番号	0101		
	損傷の種類	腐食	損傷程度	b	損傷の種類	変形・欠損	損傷程度	c	損傷の種類	ゆるみ・脱落	損傷程度	c

前回損傷程度	-	
		メモ	支承本体とアンカーボルトに腐食が見られる。 ⑤防食機能の劣化-e アンカーボルト Ba0302 ①腐食(小小)-b ⑤防食機能の劣化-e 前回点検時からほとんど変化がなく進行が見られない。				メモ	高欄に腐食、変形・欠損が見られる。 ①腐食-c ⑤防食機能の劣化-e 前回点検時からほとんど変化がなく進行が見られない。				メモ	高欄にボルトの脱落が見られる。 [ボルト脱落1/4本] 新規損傷	
	写真番号	28	径間番号	1	写真番号	29	径間番号	1	写真番号	30	径間番号	1		
	部材名	高欄	要素番号	0201	部材名	高欄	要素番号	0201	部材名	地覆	要素番号	0101		
	損傷の種類	腐食	損傷程度	c	損傷の種類	ゆるみ・脱落	損傷程度	c	損傷の種類	ひびわれ	損傷程度	c

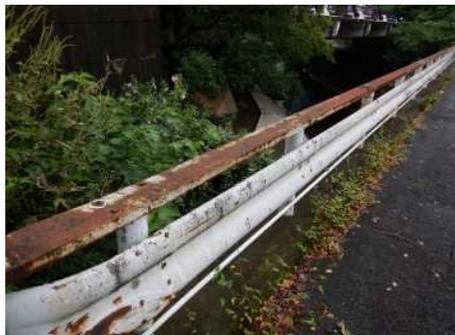
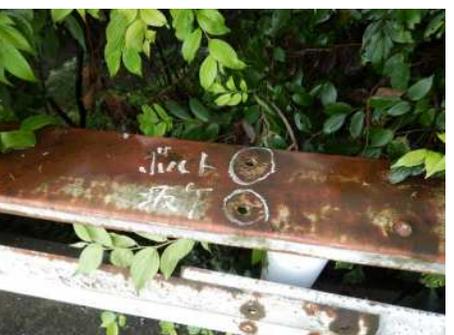
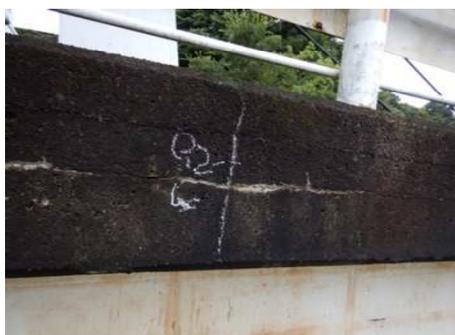
前回損傷程度	e	
		メモ	支承に腐食が見られる。 ⑤防食機能の劣化-e 前回点検時からほとんど変化がなく進行が見られない。				メモ	高欄にゆるみ・脱落が見られる。 [ボルト脱落2/4本] 前回点検時からほとんど変化がなく進行が見られない。				メモ	地覆にひびわれがみられる。 [2×450mm] 前回点検時からほとんど変化がなく進行が見られない。

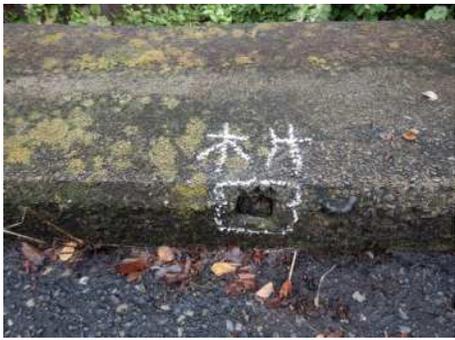
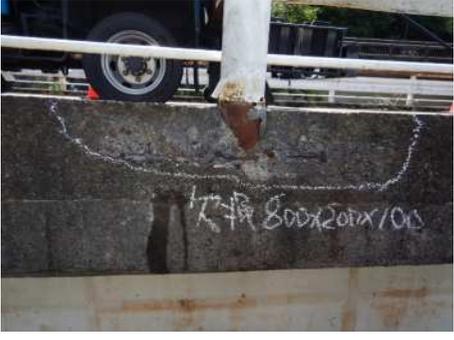
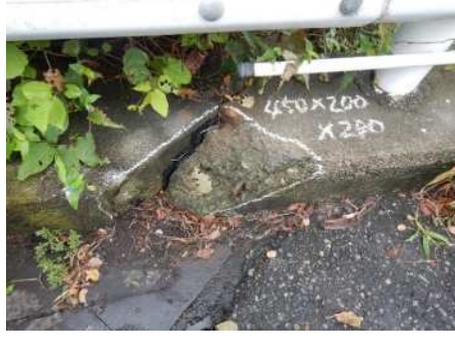
損傷写真	写真番号	31	径間番号	1	写真番号	32	径間番号	1	写真番号	33	径間番号	1
	部材名	地覆	要素番号	0101	部材名	地覆	要素番号	0101	部材名	地覆	要素番号	0101
	損傷の種類	その他	損傷程度	e	損傷の種類	変形・欠損	損傷程度	c	損傷の種類	変形・欠損	損傷程度	c

前回損傷程度	c	
		メモ	地覆に異物混入が見られる。 前回点検時からほとんど変化がなく進捗が見られない。			メモ	地覆に変形・欠損が見られる。 [800×200×100mm] 前回点検時からほとんど変化がなく進捗が見られない。			メモ	地覆に変形・欠損が見られる。 [450×200×200mm] 前回点検時からほとんど変化がなく進捗が見られない。	
	写真番号	34	径間番号	1	写真番号	35	径間番号	1	写真番号	36	径間番号	1
	部材名	地覆	要素番号	0201	部材名	伸縮装置	要素番号	0101	部材名	伸縮装置	要素番号	0101
	損傷の種類	剥離・鉄筋露出	損傷程度	d	損傷の種類	腐食	損傷程度	d	損傷の種類	剥離・鉄筋露出	損傷程度	d

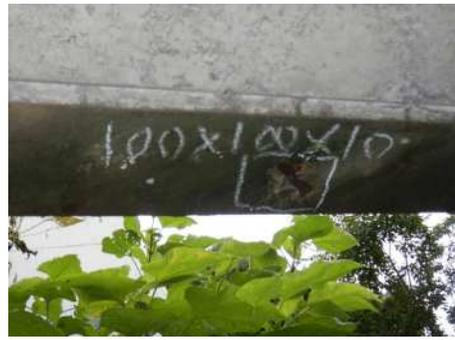
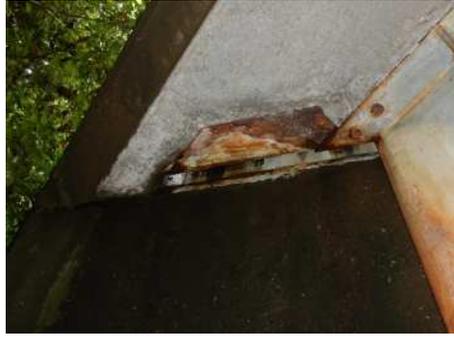
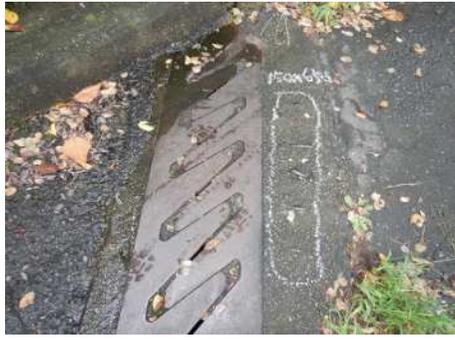
前回損傷程度	d	
		メモ	地覆に剥離・鉄筋露出が見られる。 [100×100×10mm] 前回点検時からほとんど変化がなく進捗が見られない。			メモ	伸縮装置に腐食が見られる。 ⑤防食機能の劣化-e 前回点検時から殆ど変化がなく進捗が見られない。			メモ	伸縮装置の後打ちコンクリートに鉄筋露出が見られる。 [1500×650mm]前回点検時から殆ど変化がなく進捗が見られない。

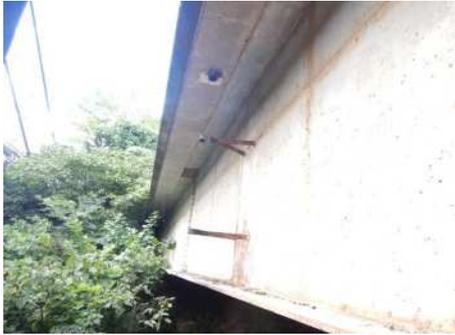
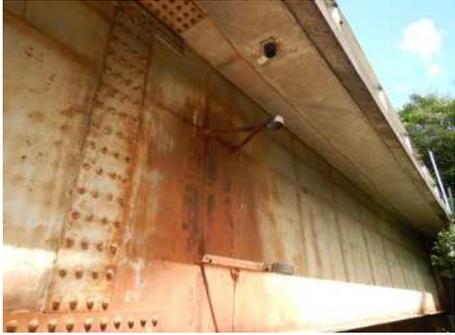
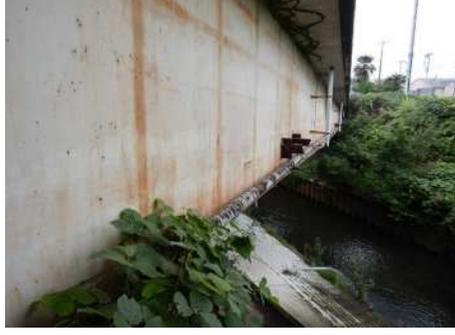
損傷 写真	写真番号	43	径間番号	1	写真番号	44	径間番号	1	写真番号	45	径間番号	1		
	部材名	排水管	要素番号	0202	部材名	排水管	要素番号	0203	部材名	添架物	要素番号	0101		
	損傷の種類	変形・欠損	損傷程度	e	損傷の種類	変形・欠損	損傷程度	e	損傷の種類	腐食	損傷程度	b

前回損傷程度		
		c					e					-		
		メモ					メモ					メモ		
		排水管に変形・欠損、取付金具に腐食が見られる。 ⑤防食機能の劣化-e(分類1) 前回点検では写真がない損傷である。					排水管本体の欠損と取付金具の腐食がみられる。 ⑤防食機能の劣化-e(分類1) 前回点検時からほとんど変化がなく進が見られない。					添架物に腐食が見られる。 防食機能の劣化-e(分類1) 新規損傷		
	写真番号	1001	径間番号	1	写真番号	1002	径間番号	1	写真番号	1002	径間番号	1		
	部材名	床版	要素番号	0201	部材名	排水ます	要素番号	0203	部材名	添架物	要素番号	0201		
	損傷の種類	NON	損傷程度	a	損傷の種類	NON	損傷程度	a	損傷の種類	NON	損傷程度	a
