| 定期点検記録様式(その2) 径間別一般図 | 径 間 番 号 | 1 | 起点側 | 緯度 | 35° 47' 07" | 終点側 | 緯度 | 35° 47' 09" | 橋梁ID | 35.78528, 139.55528 |

| フリガナ<br>橋 梁 名 | ムカイバシ<br>向橋 | 路 線 名 | 市道7号線 産業道路 | 管理者 | 埼玉県新座市 | 橋梁コード | - |

| 定期点検記録様式(その3) 現地状況写真 | 径間番号 | 1 | 起点側 | 緯度 | 35° 47' 07" | 終点側 | 緯度 | 35° 47' 09" | 橋梁ID | 35.78528, 139.55528 |

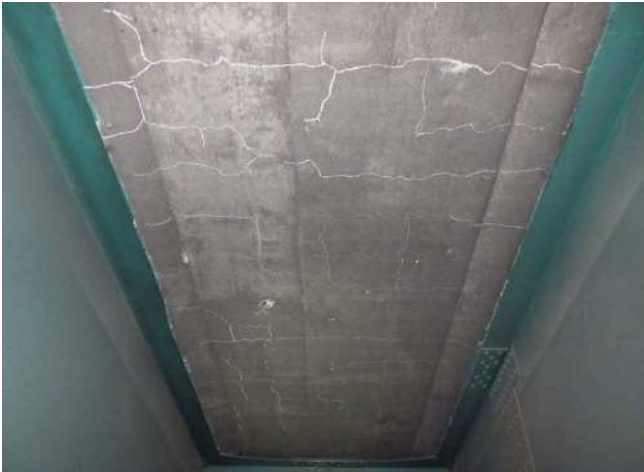
| 損傷写真 | 写真番号 | 6 | 径間番号 | 1 | 部材名 | 床版 | 部材番号 | 00 |

| | 損傷の種類 | 床版ひびわれ | | | | | | |
| 所見 | 床版にひびわれが見られる。乾燥収縮・温度応力が原因と推測される。橋梁構造の安全性の観点から、速やかに補修等を行う必要がある。 | | | | | | | |
| 今回判定 | 部材毎の対策区分判定 | | C2 | | 部材毎の健全性の診断 | | Ⅲ | |

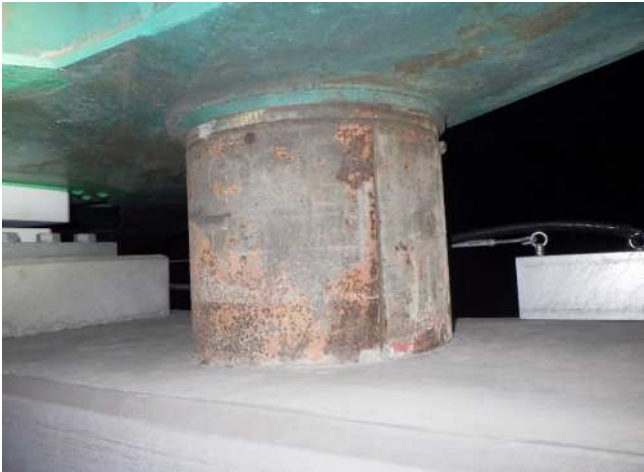
| 損傷写真 | 写真番号 | 20 | 径間番号 | 1 | 部材名 | 支承本体 | 部材番号 | 00 |

| | 損傷の種類 | 腐食 | | | | | | |
| 所見 | 支承本体に腐食が見られる。予防保全の観点から、速やかに補修等を行う必要がある。 | | | | | | | |
| 今回判定 | 部材毎の対策区分判定 | | C1 | | 部材毎の健全性の診断 | | Ⅱ | |

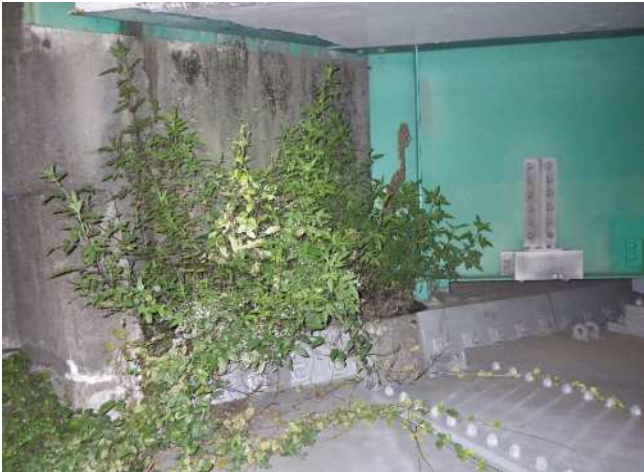
| 損傷写真 | 写真番号 | 16 | 径間番号 | 1 | 部材名 | 支承本体 | 部材番号 | 00 |

| | 損傷の種類 | 土砂詰まり | | | | | | |
| 所見 | 支承本体に土砂詰まりが見られる。維持工事で対応する必要がある。 | | | | | | | |
| 今回判定 | 部材毎の対策区分判定 | | M | | 部材毎の健全性の診断 | | II | |

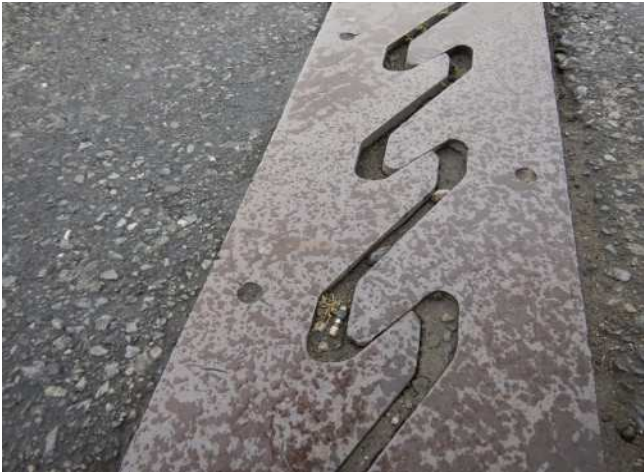
| 損傷写真 | 写真番号 | 26 | 径間番号 | 1 | 部材名 | 伸縮装置 | 部材番号 | 00 |

| | 損傷の種類 | 土砂詰まり | | | | | | |
| 所見 | 伸縮装置に土砂詰まりが見られる。維持工事で対応する必要がある。 | | | | | | | |
| 今回判定 | 部材毎の対策区分判定 | | M | | 部材毎の健全性の診断 | | II | |

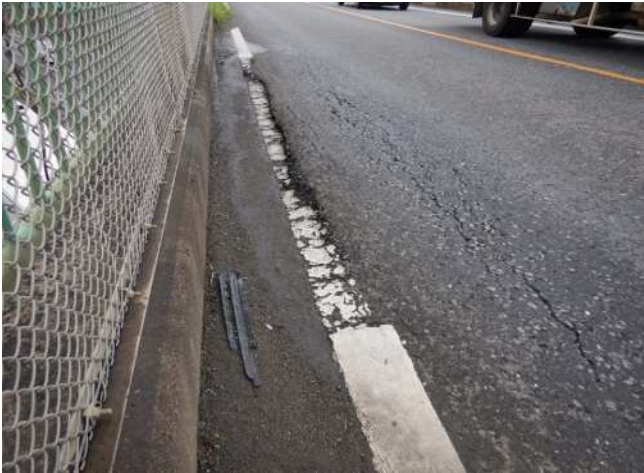
| 損傷写真 | 写真番号 | 27 | 径間番号 | 1 | 部材名 | 舗装 | 部材番号 | 00 |

| | 損傷の種類 | 路面の凹凸 | | | | | | |
| 所見 | 舗装に路面の凹凸が見られる。維持工事で対応する必要がある。 | | | | | | | |
| 今回判定 | 部材毎の対策区分判定 | | M | | 部材毎の健全性の診断 | | II | |

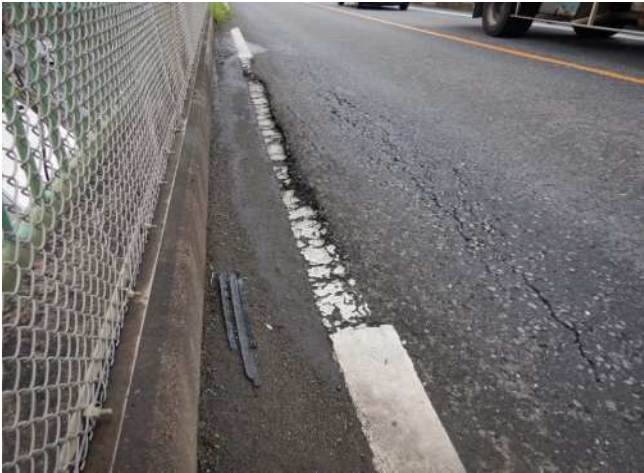
| 損傷写真 | 写真番号 | 27 | 径間番号 | 1 | 部材名 | 舗装 | 部材番号 | 00 |

| | 損傷の種類 | 舗装の異常 | | | | | | |
| 所見 | 舗装に舗装の異常が見られる。維持工事で対応する必要がある。 | | | | | | | |
| 今回判定 | 部材毎の対策区分判定 | | M | | 部材毎の健全性の診断 | | II | |

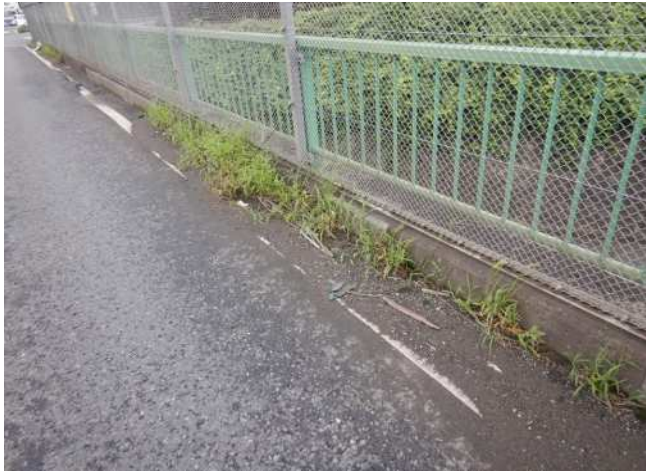
| 損傷写真 | 写真番号 | 28 | 径間番号 | 1 | 部材名 | 舗装 | 部材番号 | 00 |

| | 損傷の種類 | その他 | | | | | | |
| 所見 | 舗装に土砂堆積が見られる。維持工事で対応する必要がある。 | | | | | | | |
| 今回判定 | 部材毎の対策区分判定 | | M | | 部材毎の健全性の診断 | | II | |

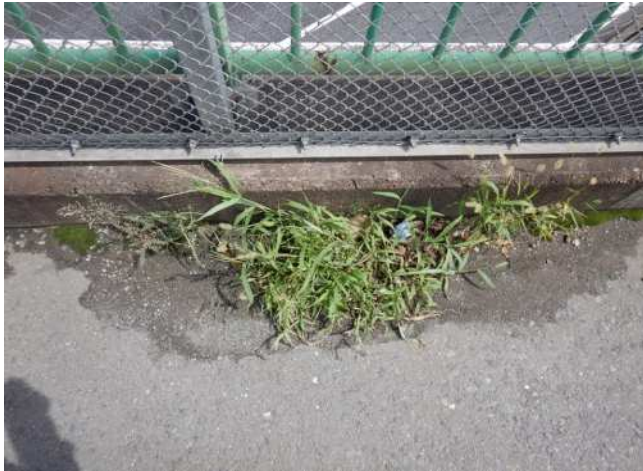
| 損傷写真 | 写真番号 | 29 | 径間番号 | 1 | 部材名 | 排水ます | 部材番号 | 00 |

| | 損傷の種類 | 土砂詰まり | | | | | | |
| 所見 | 排水ますに土砂詰まりが見られる。維持工事で対応する必要がある。 | | | | | | | |
| 今回判定 | 部材毎の対策区分判定 | | M | | 部材毎の健全性の診断 | | Ⅱ | |

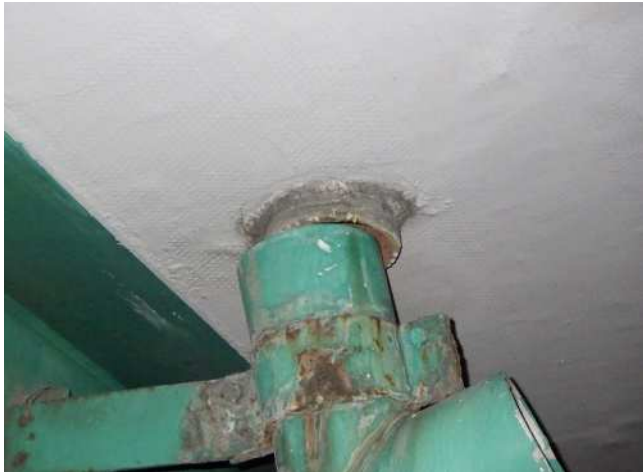
| 損傷写真 | 写真番号 | 30 | 径間番号 | 1 | 部材名 | 排水管 | 部材番号 | 00 |

| | 損傷の種類 | 変形・欠損 | | | | | | |
| 所見 | 排水管に変形・欠損が見られる。予防保全の観点から、速やかに補修等を行う必要がある。 | | | | | | | |
| 今回判定 | 部材毎の対策区分判定 | | C1 | | 部材毎の健全性の診断 | | Ⅱ | |

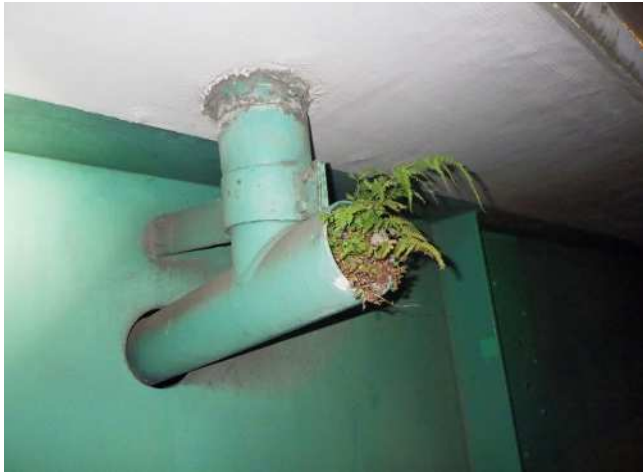
| 損傷写真 | 写真番号 | 31 | 径間番号 | 1 | 部材名 | 排水管 | 部材番号 | 00 |

| | 損傷の種類 | 土砂詰まり | | | | | | |
| 所見 | 排水管に土砂詰まりが見られる。維持工事で対応する必要がある。 | | | | | | | |
| 今回判定 | 部材毎の対策区分判定 | | M | | 部材毎の健全性の診断 | | Ⅱ | |

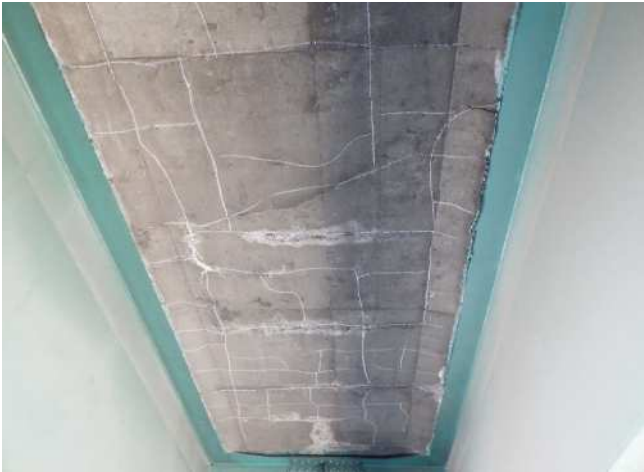
| 損傷写真 | 写真番号 | 8 | 径間番号 | 2 | 部材名 | 床版 | 部材番号 | 00 |

| | 損傷の種類 | 床版ひびわれ | | | | | | |
| 所見 | 床版にひびわれが見られる。乾燥収縮・温度応力が原因と推測される。橋梁構造の安全性の観点から、速やかに補修等を行う必要がある。 | | | | | | | |
| 今回判定 | 部材毎の対策区分判定 | | C2 | | 部材毎の健全性の診断 | | Ⅲ | |

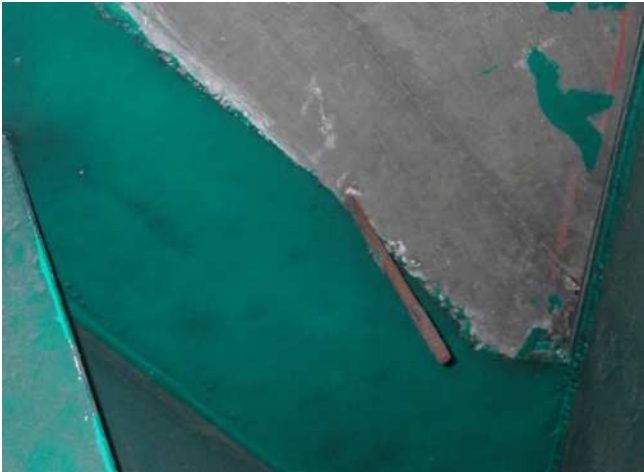
| 損傷写真 | 写真番号 | 12 | 径間番号 | 2 | 部材名 | 床版 | 部材番号 | 00 |

| | 損傷の種類 | その他 | | | | | | |
| 所見 | 床版に鉄筋露出が見られる。製作・施工不良が原因と推測される。維持工事で対応する必要がある。 | | | | | | | |
| 今回判定 | 部材毎の対策区分判定 | | M | | 部材毎の健全性の診断 | | Ⅱ | |

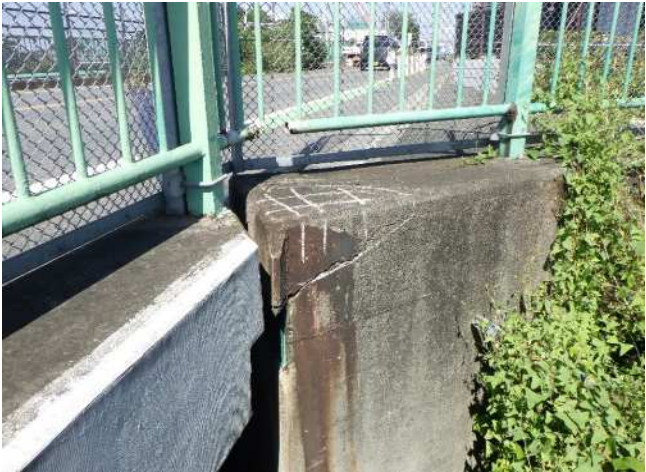
| 損傷写真 | 写真番号 | 13 | 径間番号 | 2 | 部材名 | 胸壁 | 部材番号 | 02 |

| | 損傷の種類 | ひびわれ | | | | | | |
| 所見 | 胸壁にひびわれが見られる。製作・施工不良が原因と推測される。予防保全の観点から、速やかに補修等を行う必要がある。 | | | | | | | |
| 今回判定 | 部材毎の対策区分判定 | | C1 | | 部材毎の健全性の診断 | | II | |

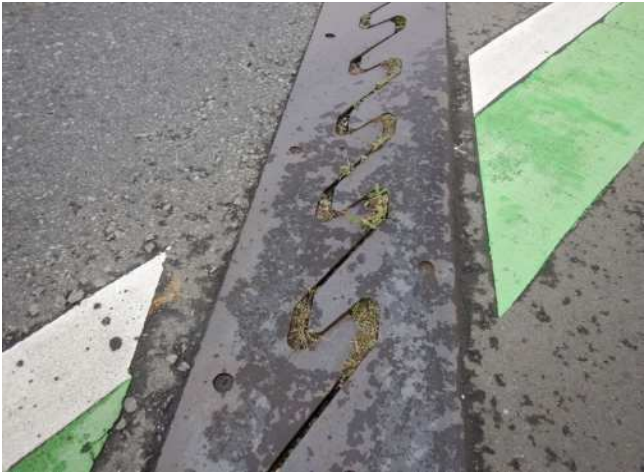
| 損傷写真 | 写真番号 | 30 | 径間番号 | 2 | 部材名 | 伸縮装置 | 部材番号 | 00 |

| | 損傷の種類 | 土砂詰まり | | | | | | |
| 所見 | 伸縮装置に土砂詰まりが見られる。維持工事に対応する必要がある。 | | | | | | | |
| 今回判定 | 部材毎の対策区分判定 | | M | | 部材毎の健全性の診断 | | II | |

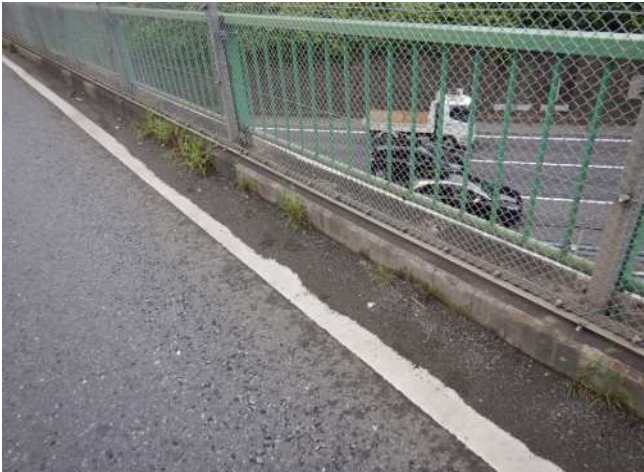
| 損傷写真 | 写真番号 | 31 | 径間番号 | 2 | 部材名 | 舗装 | 部材番号 | 00 |

| | 損傷の種類 | その他 | | | | | | |
| 所見 | 舗装に土砂堆積が見られる。維持工事で対応する必要がある。 | | | | | | | |
| 今回判定 | 部材毎の対策区分判定 | | M | | 部材毎の健全性の診断 | | II | |

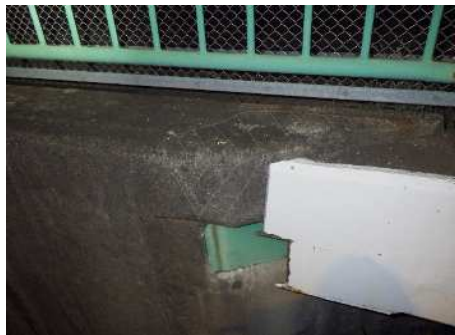
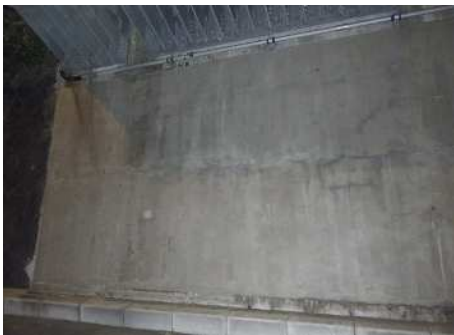
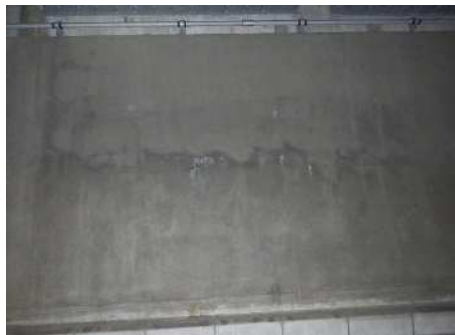
| | 部材名 | 胸壁 | 要素番号 | 0101 | 部材名 | 縦壁 | 要素番号 | 0101 | 部材名 | 縦壁 | 要素番号 | 0101 |
| | 損傷の種類 | うき | 損傷程度 | e | 損傷の種類 | 漏水・遊離石灰 | 損傷程度 | d | 損傷の種類 | 漏水・遊離石灰 | 損傷程度 | d |
| | | | 胸壁にうきが見られる。[600×600mm]<br>新規損傷 | | | | 縦壁に漏水・遊離石灰が見られる。<br><br>前回点検時から殆ど変化がなく進行が見られない。 | | | | 縦壁に漏水・遊離石灰が見られる。<br><br>前回点検時から殆ど変化がなく進行が見られない。 | |

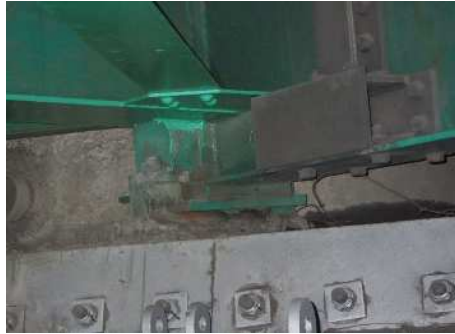
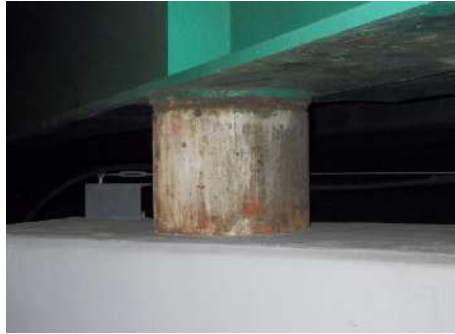
| | 部材名 | 支承本体 | 要素番号 | 0101 | 部材名 | 支承本体 | 要素番号 | 0401 | 部材名 | 支承本体 | 要素番号 | 0102 |
| | 損傷の種類 | 腐食 | 損傷程度 | b | 損傷の種類 | 土砂詰まり | 損傷程度 | e | 損傷の種類 | 腐食 | 損傷程度 | c |
| | | | 支承本体に腐食が見られる。<br>⑤防食機能の劣化(分類1)-e<br><br>前回点検時からほとんど変化がなく進行が見られない。 | | | | 支承本体に土砂詰まりが見られる。<br><br>前回点検時からほとんど変化がなく進行が見られない。 | | | | 支承本体に腐食が見られる。<br>⑤防食機能の劣化(分類1)-e<br>新規損傷 | |

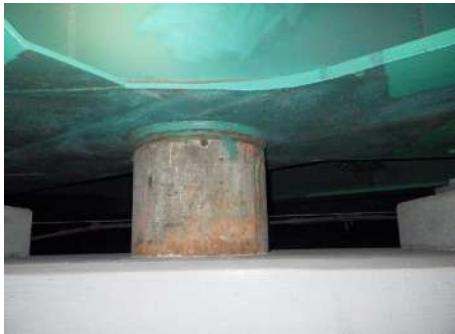
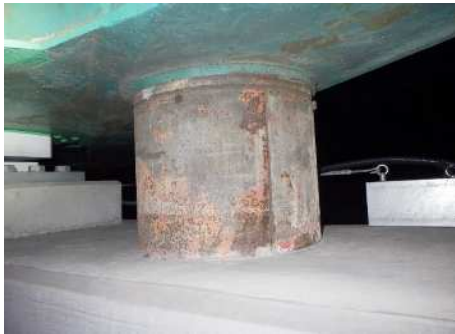
| | 部材名 | 支承本体 | 要素番号 | 0202 | 部材名 | 支承本体 | 要素番号 | 0302 | 部材名 | 支承本体 | 要素番号 | 0402 |
| | 損傷の種類 | 腐食 | 損傷程度 | c | 損傷の種類 | 腐食 | 損傷程度 | c | 損傷の種類 | 腐食 | 損傷程度 | c |
| | | | メモ | 支承本体に腐食が見られる。<br>⑤防食機能の劣化(分類1)-e<br>新規損傷 | | | メモ | 支承本体に腐食が見られる。<br>⑤防食機能の劣化(分類1)-e<br>前回点検時からほとんど変化がなく進行が見られない。 | | | メモ | 支承本体に腐食が見られる。<br>⑤防食機能の劣化(分類1)-e<br>新規損傷 |

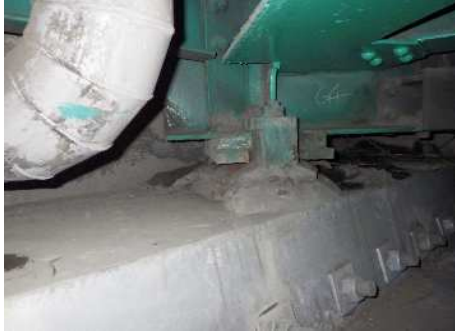
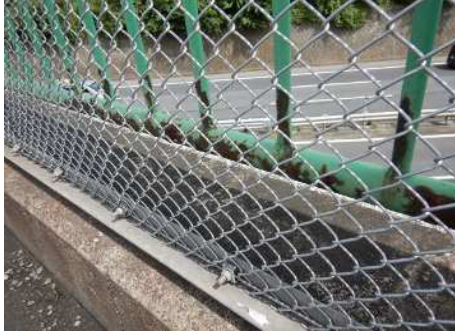
| | 損傷の種類 | 変形・欠損 | 損傷程度 | c | 損傷の種類 | 変形・欠損 | 損傷程度 | c | 損傷の種類 | 腐食 | 損傷程度 | b |
| | | | メモ | 沓座モルタルに変形・欠損が見られる。<br>前回点検時からほとんど変化がなく進行が見られない。 | | | メモ | 防護柵に変形・欠損が見られる。<br>前回点検時から殆ど変化はなく進行は見られない。 | | | メモ | 防護柵に腐食が見られる。<br>⑤防食機能の劣化(分類1)-e<br>前回点検時から殆ど変化はなく進行は見られない。 |

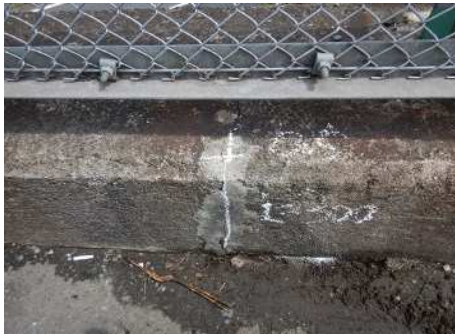
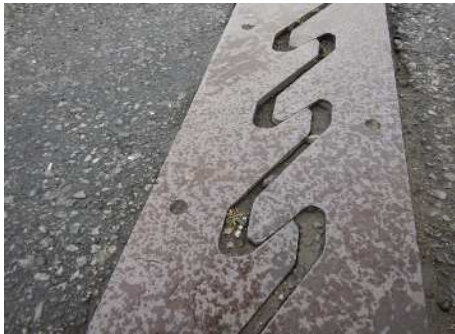
| | 損傷の種類 | ひびわれ | 損傷程度 | d | 損傷の種類 | 変形・欠損 | 損傷程度 | c | 損傷の種類 | 土砂詰まり | 損傷程度 | e |
| | | | 地覆にひびわれが見られる。<br>[W=0.5mm/L=300mm]<br><br>前回点検時から殆ど変化はなく進行は見られない。 | | | | 伸縮装置に変形・欠損が見られる。<br><br>前回点検時からほとんど変化がなく進行が見られない。 | | | | 伸縮装置に土砂詰まりが見られる。<br><br>前回点検時からほとんど変化がなく進行が見られない。 | |

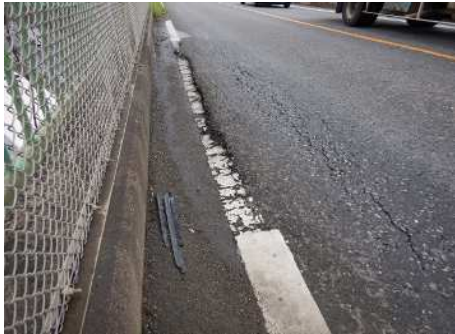
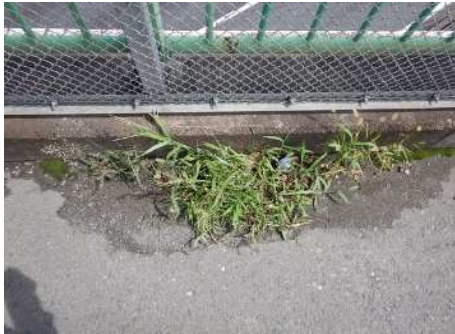
| | 損傷の種類 | 舗装の異常 | 損傷程度 | c | 損傷の種類 | その他 | 損傷程度 | e | 損傷の種類 | 土砂詰まり | 損傷程度 | e |
| | | | 舗装の異常が見られる。<br>前回点検時からほとんど変化がなく進行が見られない。<br><br>⑭路面の凹凸<br>[h=70mm]<br>新規損傷 | | | | 舗装に土砂堆積が見られる。<br><br>排水ます<br>Dr0101<br>⑳土砂詰り-e<br>新規損傷 | | | | 排水ますに土砂詰りが見られる。<br>新規損傷 | |

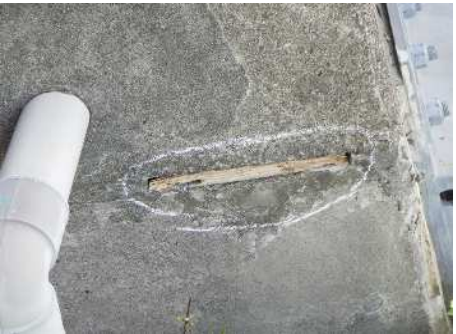
| | 損傷の種類 | その他 | 損傷程度 | e | 損傷の種類 | ひびわれ | 損傷程度 | d | 損傷の種類 | その他 | 損傷程度 | e |
| | | | メモ | 床版に工事後<br>始末不備の鉄<br>筋突出が見られ<br>る。 | | | メモ | 胸壁にひびわ<br>れが見られ<br>る。<br>[W=3.0mm/L=<br>600mm] | | | メモ | 縦壁に異物混<br>入が見られる。<br><br>前回点検時か<br>ら殆ど変化が<br>なく進行が見<br>られない。 |

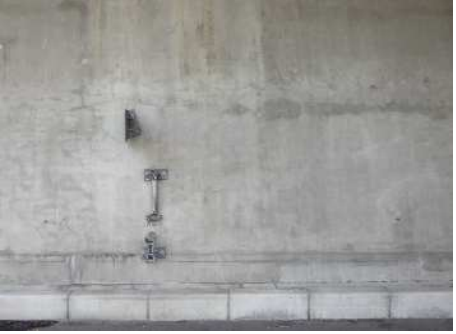
| | 損傷の種類 | 剥離・鉄筋露出 | 損傷程度 | a | 損傷の種類 | 剥離・鉄筋露出 | 損傷程度 | d | 損傷の種類 | ひびわれ | 損傷程度 | a |
| メモ | | | 縦壁に剥離・<br>鉄筋露出が<br>見られたが補<br>修済み。 | メモ | | | ⑦ 剥離・鉄筋露<br>出 - d | メモ | | | 縦壁にひびわ<br>れが見られた<br>が補修済み。<br><br>⑧ 漏水・遊離<br>石灰-d→a<br>縦壁に漏水・遊<br>離石灰が見ら<br>れたが補修済<br>み。 | |
