第4章 野火止用水の現状と課題

1 野火止用水の保存（保存管理）

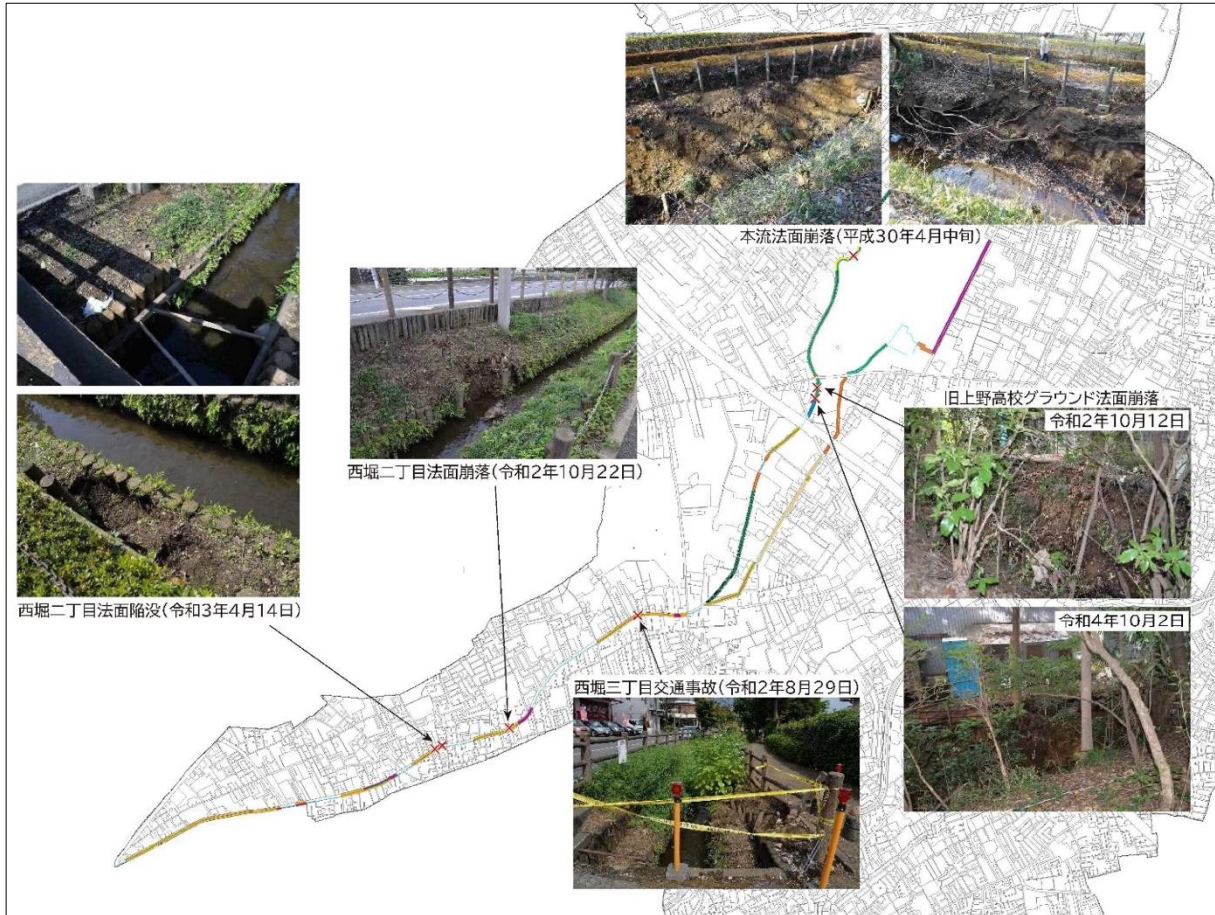
図 48：崩落危険箇所と近年のき損箇所

野火止用水の本質的価値の理解や親水空間の維持のためにも、今後も水路への通水は不可欠であり、使用組合による水利権を維持する必要がある。現在の通水は高度処理水を放流しており、土砂を含んでおらず、浚渫の必要性がなくなったものの、法面の土が水の運搬作用によって削られてしまうため、素掘り区間では定期的に補修を行わなければならない。

用水沿いにある樹木等が大径化し、成長した根による法面の崩落が生じており、こうした崩落は、日当たりが悪く霜が降りやすい法面に多い傾向がある。また、高木化や老木化が進むことで、落枝や倒木による法面へのき損や通行者へ危害が及ぶ恐れもある。既に伐採を行った樹木についても、切株が残置されている箇所があり、抜根に伴う法面の復旧と、後継樹木植栽といった景観の回復が必要になってくる。

昨今の気候変動に伴う大雨の増加によって、道路からの雨水流入や一時的な水流の増大がみられ、法面の洗掘が生じ、場所によっては大きく崩落している場所もある。このような場合には、抜本的な対応の検討と、応急的な対応が必要になる。

自然的な要因だけでなく、清流対策事業といった再整備から35年近くが経過し、経年劣化が各所において顕著となっている。特に、木杭による護岸区間は、喫水線以下の木材が腐食するため、定期的な交換が必要となっている。

上記のように、水流、樹木周辺の洗掘、大雨、経年劣化等、様々な要因で法面の崩落が進行している区間を「崩落危険箇所」とし、特に、史跡の保存や周辺住民に悪影響を及ぼしかねない場所から、優先的に対処していく必要がある。

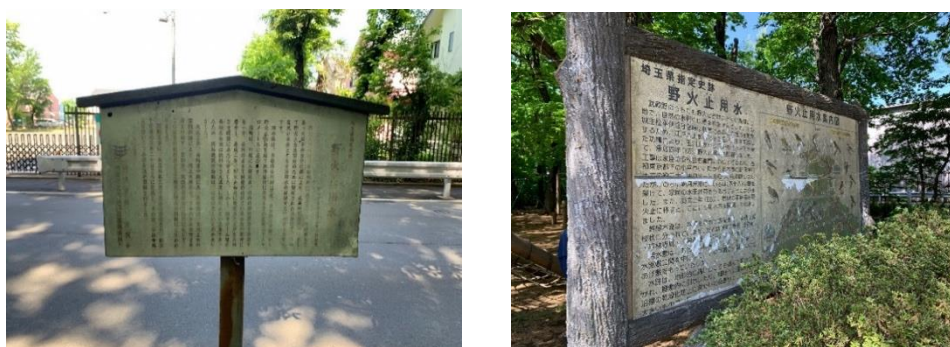
図 49：劣化の進んだ説明板

野火止用水沿いの説明板は、老朽化して読めなくなる等の課題が生じている。また、区画整理事業に併せて親水空間の整備を行った区間については、説明板が設置されておらず、用水の価値と保存・整備の方法が市民に伝わりにくい。
