| 定期点検記録様式(その1) 橋梁の諸元と総合検査結果 | | | | | | | | | | 起点側 | | 緯度 | 35° 46′ 18.6″ | | | 終点側 | | 緯度 | 35° 46′ 29.5″ | | | 橋梁ID | | 35. 77183, 139. 56903 | | | | | | | | | | | |
| フリガナ<br>橋 梁 名 | | ヒノハシ<br>樋之橋 | | | | | | 路 線 名 | | 市道第7022号線 | | | | 管 轄 | | 新座市 | | | | 橋梁コード | | KR-07 | | | | | | | | | | | | | |
| | | 本橋は1978年(昭和53年)竣工の鋼溶接箱桁橋である。竣工後42年が経過しており、以下の損傷が見受けられる。 | | | | | | | | | | | | | | | | | | | | | | | | | | | | | | | | | |

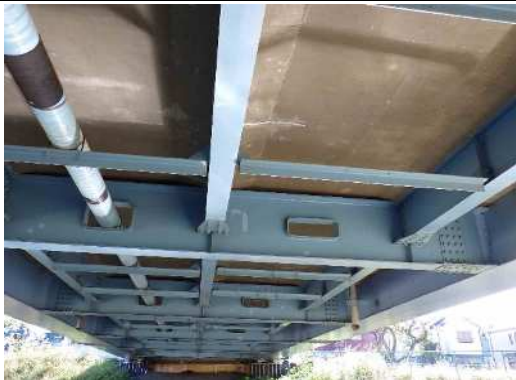
| | メモ(必要に応じて) | 桁下面<br>起点側から | | | メモ(必要に応じて) | A1橋台 | | | メモ(必要に応じて) | A2橋台 | | |

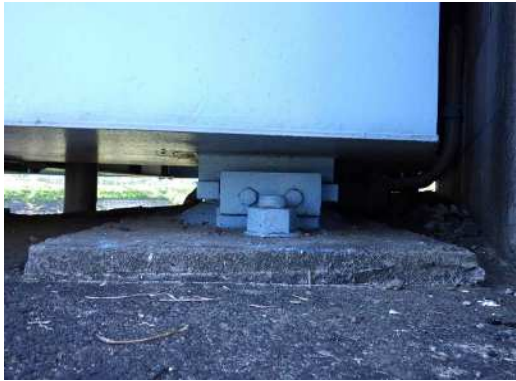
| | メモ(必要に応じて) | A1支承<br>G1桁<br>固定 | | | | メモ(必要に応じて) | A2支承<br>G1桁<br>可動 | | | | メモ(必要に応じて) | A1伸縮装置<br>左側が起点 | |

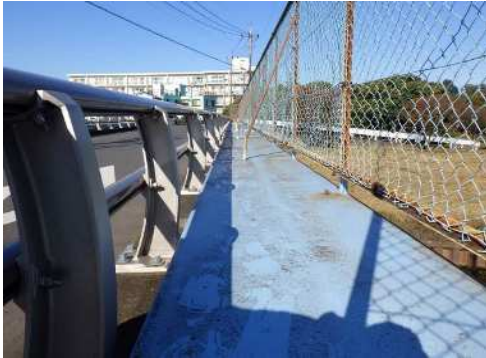
| 部材名 | 主桁 | 要素番号 | 0101~0108 | 部材名 | 主桁 | 要素番号 | 0101~0108 | 部材名 | | 要素番号 | |
| 損傷の種類 | 腐食 | 損傷程度 | a | 損傷の種類 | 腐食 | 損傷程度 | b | 損傷の種類 | | 損傷程度 | |
| | | | 【今回点検(R2)記載内容】<br>主桁の腐食および防食機能の劣化は補修済みである。 | | | | 防食機能の劣化-e | | | | |

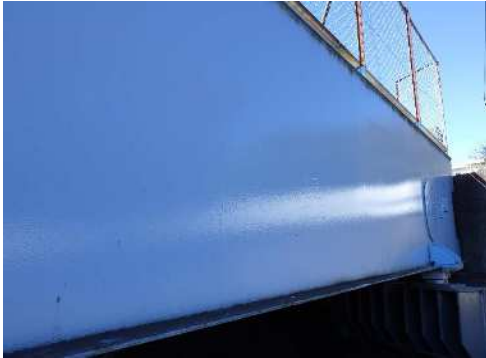
| 部材名 | 主桁 | 要素番号 | 0101,0102 | 部材名 | 主桁 | 要素番号 | 0101,0102 | 部材名 | | 要素番号 | |
| 損傷の種類 | その他 | 損傷程度 | a | 損傷の種類 | その他 | 損傷程度 | e | 損傷の種類 | | 損傷程度 | |

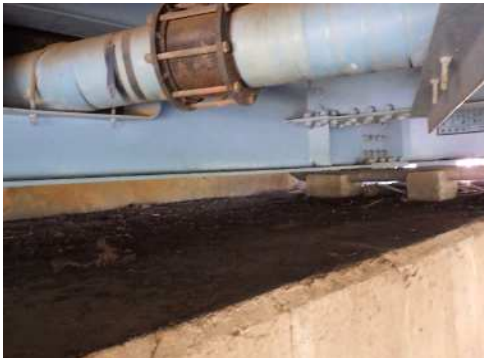
| 部材名 | 主桁 | 要素番号 | 0101 | 部材名 | 主桁 | 要素番号 | 0101 | 部材名 | | 要素番号 | |
| 損傷の種類 | その他 | 損傷程度 | a | 損傷の種類 | その他 | 損傷程度 | e | 損傷の種類 | | 損傷程度 | |

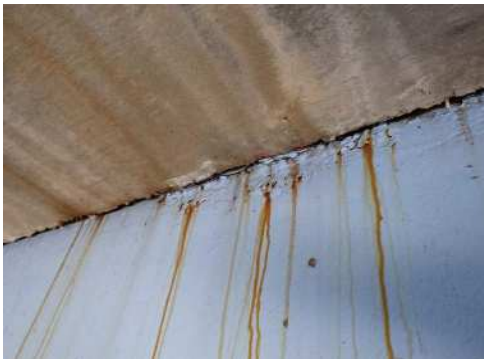
| 部材名 | 主桁 | 要素番号 | 0103 | 部材名 | 主桁 | 要素番号 | 0101~0108 | 部材名 | | 要素番号 | |
| 損傷の種類 | 腐食 | 損傷程度 | a | 損傷の種類 | 腐食 | 損傷程度 | d | 損傷の種類 | | 損傷程度 | |
| | | | 【今回点検(R2)記載内容】<br>主桁の腐食およびシール材の脱落、漏水は補修済みである。また、防食機能の劣化は補修後再劣化している。Mg0101~0108も同様。 | | | | 防食機能の劣化~e<br>漏水・滞水~e<br>その他(シール材の脱落)~e | | | | |

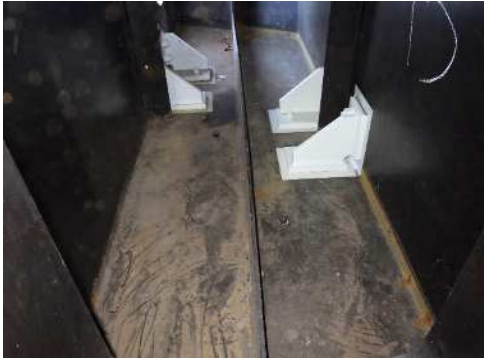
| 部材名 | 主桁 | 要素番号 | 9105～9108 | 部材名 | 主桁 | 要素番号 | 9105～9108 | 部材名 | | 要素番号 | |
| 損傷の種類 | 漏水・滞水 | 損傷程度 | a | 損傷の種類 | 漏水・滞水 | 損傷程度 | e | 損傷の種類 | | 損傷程度 | |

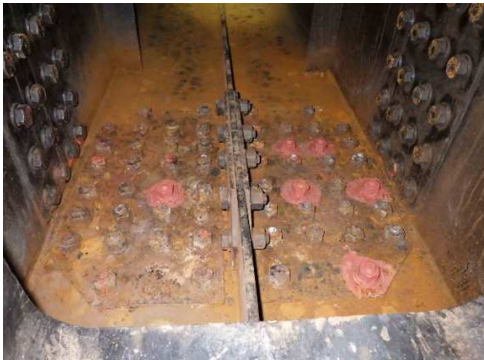
| 部材名 | 主桁 | 要素番号 | 9106 | 部材名 | 主桁 | 要素番号 | 9106 | 部材名 | | 要素番号 | |
| 損傷の種類 | 腐食 | 損傷程度 | d | 損傷の種類 | 腐食 | 損傷程度 | d | 損傷の種類 | | 損傷程度 | |

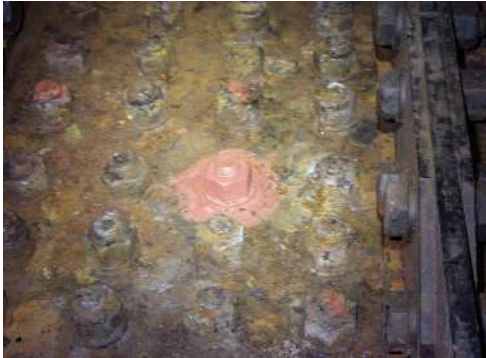
| 損傷の種類 | 腐食 | 損傷程度 | d | 損傷の種類 | 腐食 | 損傷程度 | d | 損傷の種類 | 腐食 | 損傷程度 | d |
| | | | 写真15の近接写真 | | | | 前回-17の拡大写真<br>箱桁内部 | | | | 【今回点検(R2)記載内容】<br>主桁に腐食および防食機能の劣化が見られる。<br>⑤防食機能の劣化(分類1)-e<br><br>新規損傷 |

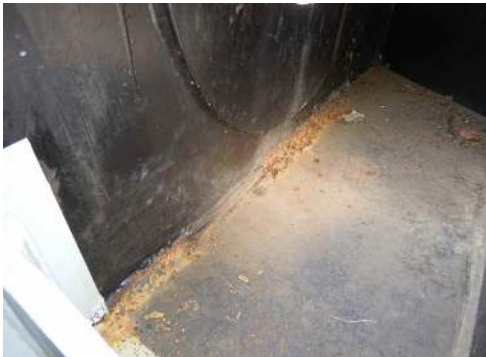
| 損傷の種類 | 腐食 | 損傷程度 | d | 損傷の種類 | 腐食 | 損傷程度 | d | 損傷の種類 | | 損傷程度 | |
| | | | 【今回点検(R2)記載内容】<br>主桁に腐食および防食機能の劣化が見られる。<br>⑤防食機能の劣化(分類1)-e<br><br>新規損傷 | | | | 【前回点検(H27)記載内容】<br>①腐食(大小)-d<br>⑤防食機能の劣化(分類1)-e<br>⑥漏水・滞水(滞水)-e<br><br>【今回点検(R2)記載内容】<br>主桁に腐食および防食機能の劣化が見られる。<br>また、滞水は補修済みである。<br>⑤防食機能の劣化(分類1)-e<br>⑥漏水・滞水(滞水)-a<br><br>前回点検未撮影箇所 | | | | |

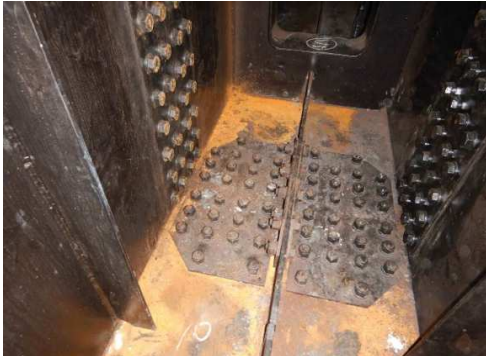
| | 損傷の種類 | 腐食 | 損傷程度 | d | 損傷の種類 | 腐食 | 損傷程度 | d | 損傷の種類 | その他 | 損傷程度 | e |
| | | | | 【今回点検(R2)記載内容】<br>主桁に腐食および防食機能の劣化が見られる。また、滞水は補修済みである。<br>⑤防食機能の劣化(分類1)-e<br>②漏水・滞水(滞水)-a<br>前回点検からの進行は見られない。 | | | | 防食機能の劣化-e<br>漏水・滞水-e<br>主桁添接部Mg9503も同様の損傷<br>箱桁内部 | | | | 【前回点検(H27)記載内容】<br>⑪その他(分類5)(火災跡)-e<br>⑪その他(分類6)(残留物)-e<br><br>【今回点検(R2)記載内容】<br>主桁に火災跡および残留物が見られる。<br>前回点検未撮影箇所 |

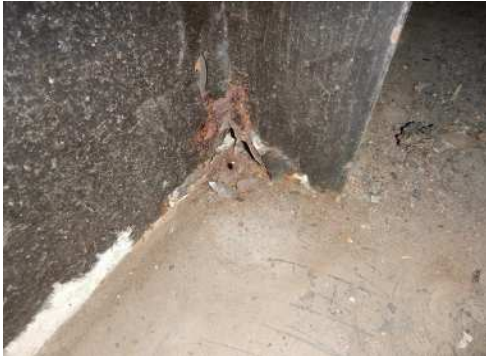
| 損傷の種類 | 腐食 | 損傷程度 | d | 損傷の種類 | その他 | 損傷程度 | e | 損傷の種類 | | 損傷程度 | | |
| | | | 【今回点検(R2)記載内容】<br>主桁に腐食および防食機能の劣化が見られる。<br>⑤防食機能の劣化(分類1)-e<br><br>新規損傷 | | | | 【今回点検(R2)記載内容】<br>主桁(マンホール)に落書きが見られる。<br><br>新規損傷 | | | | | |

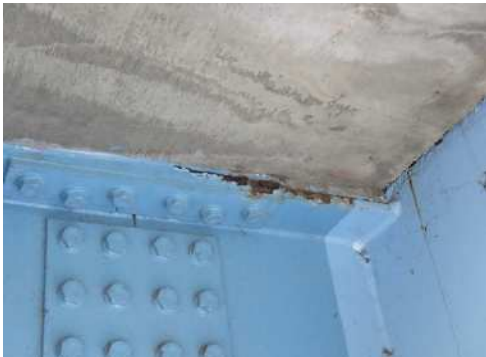
| | 損傷の種類 | 腐食 | 損傷程度 | b | 損傷の種類 | その他 | 損傷程度 | a | 損傷の種類 | その他 | 損傷程度 | e |
| | | | 【今回点検(R2)記載内容】<br>横桁に腐食および防食機能の劣化が見られる。<br>⑤防食機能の劣化(分類1)-e<br><br>新規損傷 | | | | 【今回点検(R2)記載内容】<br>横桁の落書きは補修済みである。<br>Cr0302も同様。 | | | | 落書き | |

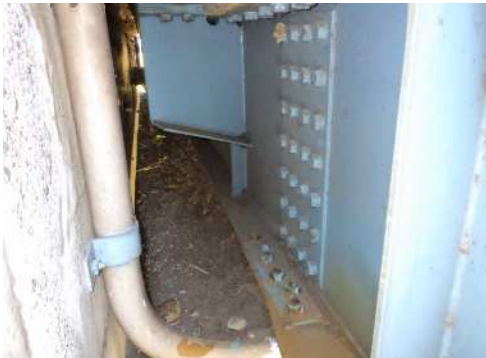
| 損傷の種類 | 腐食 | 損傷程度 | a | 損傷の種類 | 腐食 | 損傷程度 | b | 損傷の種類 | | 損傷程度 | |
| | | | 【今回点検(R2)記載内容】<br>横桁の腐食および防食機能の劣化は補修済みである。 | | | | 防食機能の劣化-e | | | | |

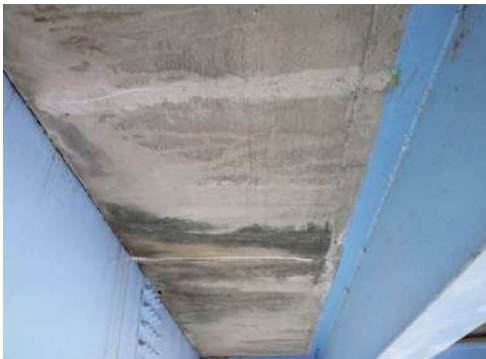
| 損傷の種類 | 床版ひびわれ | 損傷程度 | c | 損傷の種類 | 床版ひびわれ | 損傷程度 | d | 損傷の種類 | 床版ひびわれ | 損傷程度 | c |
| | | | 【今回点検(R2)記載内容】<br>床版にひびわれが見られる。<br>遊離石灰は補修済みである。<br>⑧漏水・遊離石灰-a<br><br>前回点検からの進行は見られない。<br>※前回点検のひびわれの損傷程度をd→cに変更した。 | | | | 漏水・遊離石灰-d<br>1方向のひびわれ、遊離石灰が見られる。 | | | | |

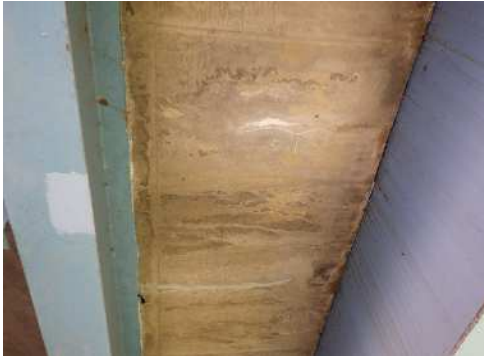
| 損傷の種類 | 漏水・遊離石灰 | 損傷程度 | d | 損傷の種類 | ひびわれ | 損傷程度 | d | 損傷の種類 | ひびわれ | 損傷程度 | b |
| | | | 【前回点検(H27)記載内容】<br>⑧漏水・遊離石灰-d<br>⑩床版ひびわれ-d(ハターン)<br>【今回点検(R2)記載内容】<br>床版に遊離石灰を伴うひびわれが見られる。<br>⑩床版ひびわれ-d(ハターン)<br>前回点検よりひびわれの一部は補修済みである。<br>前回点検未撮影箇所 | | | | 【今回点検(R2)記載内容】<br>豎壁にひびわれが見られる。<br>[W=0.3mm]<br>前回点検よりひびわれ幅に進行が見られる。 | | | | メモ<br>ひびわれ幅0.1mm |

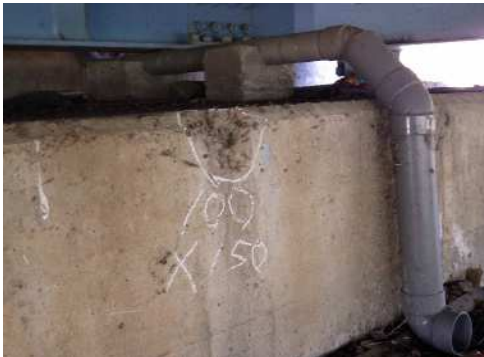
| 損傷の種類 | 剥離・鉄筋露出 | 損傷程度 | c | 損傷の種類 | ひびわれ | 損傷程度 | d | 損傷の種類 | ひびわれ | 損傷程度 | d |
| | | | 【前回点検(H27)記載内容】<br>⑦剥離・鉄筋露出-c<br>【今回点検(R2)記載内容】<br>豎壁に剥離が見られる。<br>[100×150mm]<br>前回点検からの進行は見られない。 | | | | 【今回点検(R2)記載内容】<br>豎壁にひびわれが見られる。<br>[W=0.3mm]<br>前回点検からの進行は見られない。 | | | | メモ<br>ひびわれ幅0.1～0.3mm |

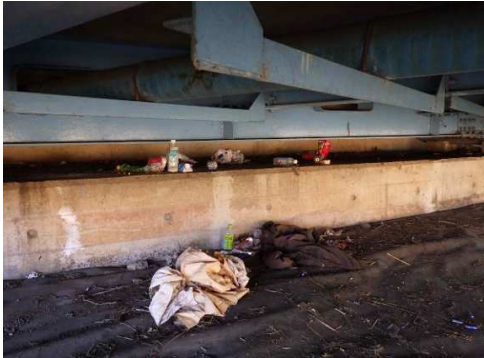
| | 損傷の種類 | その他 | 損傷程度 | e | 損傷の種類 | 腐食 | 損傷程度 | d | 損傷の種類 | 腐食 | 損傷程度 | d |
| | | | | 【今回点検(R2)記載内容】<br>縦壁に不法投棄が見られる。<br><br>新規損傷 | | | | 【今回点検(R2)記載内容】<br>支承本体(箱桁内セットボルト)に腐食および防食機能の劣化が見られる。<br>⑤防食機能の劣化(分類1)-e<br>Bh0201も同様。<br><br>前回点検からの進行は見られない。 | | | | 【今回点検(R2)記載内容】<br>防食機能の劣化-e<br>支承本体(セットボルト)Bh0102・0201・0202も同様の損傷 |

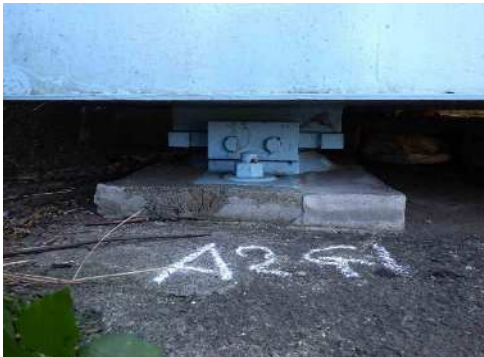
| 損傷の種類 | 腐食 | 損傷程度 | a | 損傷の種類 | 腐食 | 損傷程度 | d | 損傷の種類 | | 損傷程度 | | |
| | | | 【今回点検(R2)記載内容】<br>支承本体の腐食および防食機能の劣化、<br>寄座モルタルの欠損は補修済みである。 | | | | 防食機能の劣化-e<br>寄座モルタルBm0102<br>変形・欠損-e<br>支承本体Bh・寄座モルタルBm0202も同様の損傷 | | | | | |

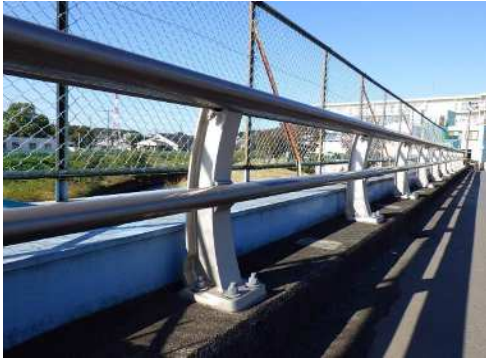
| | 損傷の種類 | 腐食 | 損傷程度 | a | 損傷の種類 | 腐食 | 損傷程度 | d | 損傷の種類 | | 損傷程度 | |
| | | | | 【今回点検(R2)記載内容】<br>防護柵の腐食および<br>防食機能の劣化は補<br>修済みである。 | | | | 防食機能の劣化-e | | | | |

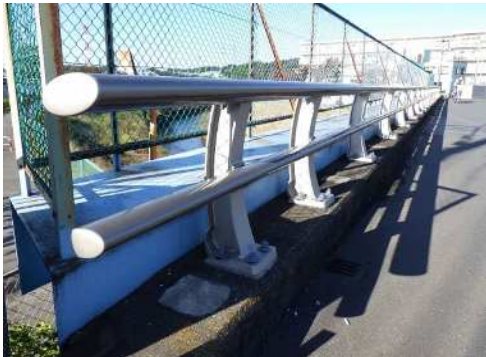
| 損傷の種類 | その他 | 損傷程度 | a | 損傷の種類 | その他 | 損傷程度 | e | 損傷の種類 | 変形・欠損 | 損傷程度 | a | |
| | | | 【今回点検(R2)記載内容】<br>防護柵の落書きは補<br>修済みである。 | | | | 落書き<br>防護柵接合部は腐食<br>-d、防食機能の劣化-<br>e | | | | | |

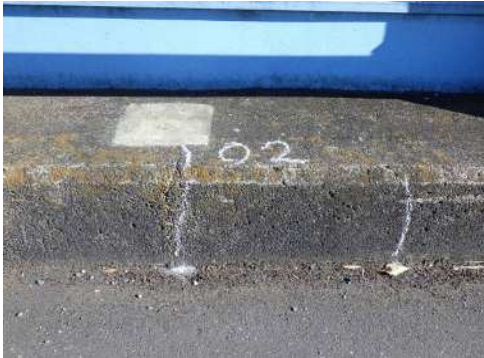
| | 損傷の種類 | ひびわれ | 損傷程度 | c | 損傷の種類 | 腐食 | 損傷程度 | c | 損傷の種類 | | 損傷程度 | |
| | | | | 【今回点検(R2)記載内容】<br>地覆にひびわれが見られる。<br>[W=0.2mm]<br>新規損傷 | | | | 【今回点検(R2)記載内容】<br>伸縮装置に腐食が見られる。<br>新規損傷 | | | | メモ |

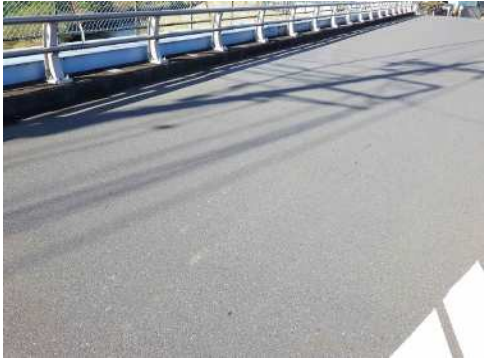
| | | | | 【今回点検(R2)記載内容】<br>舗装のひびわれは補修済みである。 | | | | | | | | |

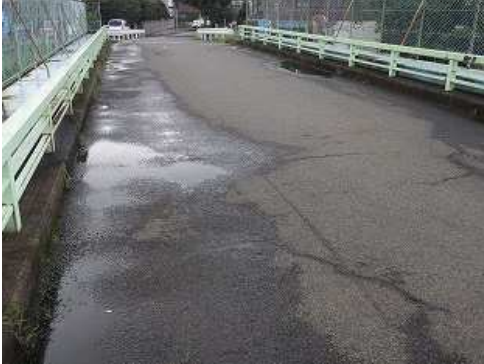
| | 損傷の種類 | 舗装の異常 | 損傷程度 | a | 損傷の種類 | 舗装の異常 | 損傷程度 | c | 損傷の種類 | その他 | 損傷程度 | e |

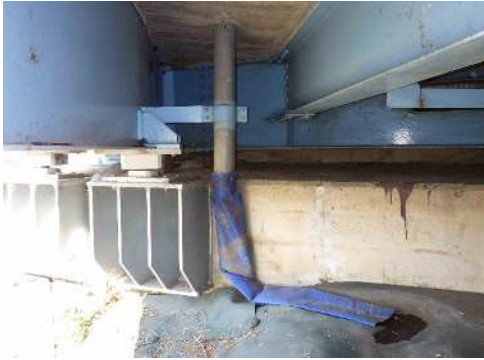
| | | | | 排水不良<br>排水管Dp0101・伸縮装置Ej0101の排水管も同様の損傷<br>排水が橋台に直接接触している。 | | | | | | | | |

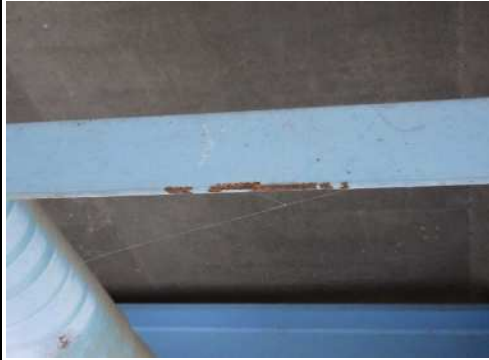
| 損傷の種類 | その他 | 損傷程度 | a | 損傷の種類 | その他 | 損傷程度 | e | 損傷の種類 | 腐食 | 損傷程度 | b | |
