定期点検記録様式(その1) 橋梁の諸元と総合検査結果

フリガナ 橋梁名	イチバザカハシ 市場坂橋		路線名	市道第9号線		管轄	新座市	橋梁コード	KR-08
所在地	自	新座市馬場三丁目地内	距離標	自	-		都市整備部	調書更新年月日	2025年7月8日
	至	新座市栄一丁目地内		至	-		道路課	現地確認年月日	2020年11月13日

供用開始日	1993年3月	橋長	62.00m	活荷重・等級	TL - 20 1 等級		適用示方書	昭和53年 道路橋示方書					調査年	1993年			
上部構造形式	ホーステンション方式 2室箱桁斜張橋			幅員	全幅員	16.80m	地覆幅	歩道幅	車道幅・車線	車道幅・車線	歩道幅	地覆幅	中央帯	中央分離帯	交通条件	交通量	11367 台
					有効幅員	16.00m	0.40m	2.75m	5.25m	1	5.25m	1	2.75m	0.40m			
下部構造形式	アンカレッジ一体型逆T式			備考	点検会社:株式会社日建技術コンサルタント 点検方法:高所作業車(AT-400CG)、ロープアクセス、ボールカメラ 支障物:有											荷重制限	- t
基礎形式	A1 杭基礎A2 直接基礎

総合検査結果	健全度 (橋単位)	Ⅱ	橋梁診断員	堀川 道広
	<p>本橋は1993年(平成5年)竣工のホーステンション方式2室箱桁斜張橋である。竣工後27年が経過しており、以下の損傷が見受けられる。</p> <p>上部工:主桁、横桁にひびわれ、主桁、塔柱に遊離石灰が、斜材に腐食、防食機能の劣化が、塔柱に剥離、塗膜剥がれ、PC定着部に定着部の異常(ひびわれ、遊離石灰)が見られる。これらの損傷は緊急性のある損傷ではない為、引き続き経過観察を行い「状況に応じて補修を行う必要がある。」と判断する。 主桁、主桁箱桁内部、横桁、塔柱にひびわれが、遊離石灰、斜材に保護管のひびわれ、グラウト孔のうき、錆汁、漏水跡、シール材の劣化、グラウト孔の欠損が、PC定着部に定着部の異常(ひびわれ、うき)が見られる。これらの損傷に進行は見られないが、「予防保全の観点から、速やかに補修等を行う必要がある。」と判断する。</p> <p>下部工:胸壁にひびわれが、縦壁に漏水が、翼壁に剥離が見られる。これらの損傷は緊急性のある損傷ではない為、引き続き経過観察を行い「状況に応じて補修を行う必要がある。」と判断する。 胸壁、縦壁、翼壁にひびわれ、遊離石灰が、胸壁、縦壁に補修・補強材の損傷が見られる。これらの損傷に進行は見られないが、予防保全の観点から、「速やかに補修等を行う必要がある。」と判断する。 縦壁に不法占拠、落書きが見られる。清掃等に対応可能な為、「維持工事で対応する必要がある。」と判断する。</p> <p>支承等:特に目立

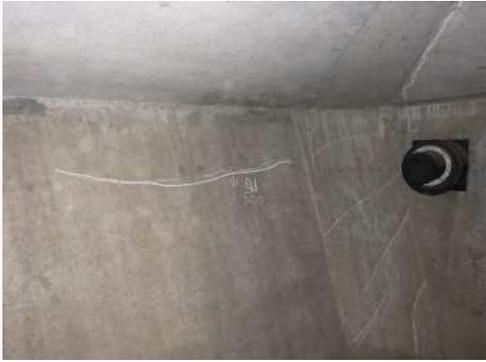
損傷写真	写真番号	6	撮影年月日	2020/11/13	写真番号	前回-7	撮影年月日	2015/9/28	写真番号		撮影年月日	
	部材名	主桁	要素番号	9108	部材名	主桁	要素番号	9108	部材名		要素番号	
	損傷の種類	ひびわれ	損傷程度	c	損傷の種類	ひびわれ	損傷程度	c	損傷の種類		損傷程度

前回損傷程度				前回損傷程度	
			メモ				メモ				メモ	
			【今回点検(R2)記載内容】 主桁にひびわれが見られる。 [W=0.1mm,L=500mm] 前回点検からの進行は見られない。				箱桁内部下流側(河川側側面)にひびわれが見られる。 ひびわれ幅0.1mm ひびわれ長500mm					
					前回点検年度:H27年度							
	写真番号	7	撮影年月日	2020/11/13	写真番号	前回-8	撮影年月日	2015/9/28	写真番号		撮影年月日	
	部材名	主桁	要素番号	9108	部材名	主桁	要素番号	9108	部材名		要素番号	
	損傷の種類	ひびわれ	損傷程度	d	損傷の種類	ひびわれ	損傷程度	d	損傷の種類		損傷程度

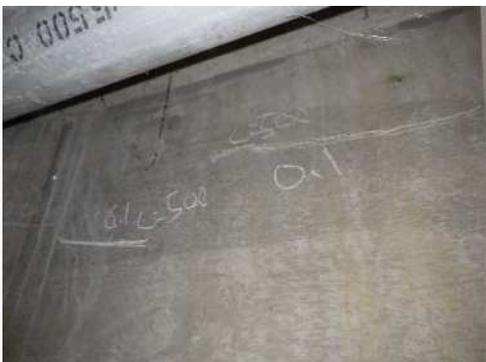
損傷写真	写真番号	8	撮影年月日	2020/11/13	写真番号	前回-9	撮影年月日	2015/9/28	写真番号		撮影年月日	
	部材名	主桁	要素番号	9108	部材名	主桁	要素番号	9108	部材名		要素番号	
	損傷の種類	ひびわれ	損傷程度	c	損傷の種類	ひびわれ	損傷程度	c	損傷の種類		損傷程度

c								
				メモ				メモ				
				【今回点検(R2)記載内容】 主桁にひびわれが見られる。 [W=0.1mm,L=500mm] 前回点検からの進行は見られない。				箱桁内部下流側(CL側側面)にひびわれが見られる。 ひびわれ幅0.1mm				
				前回点検年度:H27年度								
	写真番号	9	撮影年月日	2020/11/13	写真番号	前回-5	撮影年月日	2015/9/28	写真番号		撮影年月日	
	部材名	主桁	要素番号	9108	部材名	主桁	要素番号	9108	部材名		要素番号	
損傷の種類	その他	損傷程度	a	損傷の種類	その他	損傷程度	e	損傷の種類		損傷程度

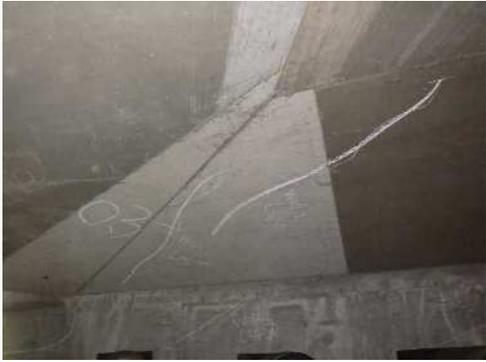
主桁Mg9201  
⑥ひびわれ(大小)-d→(大小)-d  
(ハターン22) [W=0.2→0.3]  
写真番号-10

損傷写真	写真番号	10	撮影年月日	2020/11/13	写真番号	前回-10	撮影年月日	2015/9/28	写真番号		撮影年月日	
	部材名	主桁	要素番号	9201	部材名	主桁	要素番号	9201	部材名		要素番号	
	損傷の種類	ひびわれ	損傷程度	d	損傷の種類	ひびわれ	損傷程度	d	損傷の種類		損傷程度

前回損傷程度				前回損傷程度	
			メモ				メモ				メモ	
			【今回点検(R2)記載内容】 主桁にひびわれが見られる。 [W=0.3mm] 前回点検よりひびわれ幅に進行が見られる。				箱桁内部上流側(頂版)にひびわれが見られる。 ひびわれ幅0.2mm					
	前回点検年度:H27年度											
	写真番号	11	撮影年月日	2020/11/13	写真番号	前回-12	撮影年月日	2015/9/28	写真番号		撮影年月日	
	部材名	主桁	要素番号	9208	部材名	主桁	要素番号	9208	部材名		要素番号	
	損傷の種類	ひびわれ	損傷程度	d	損傷の種類	ひびわれ	損傷程度	d	損傷の種類		損傷程度

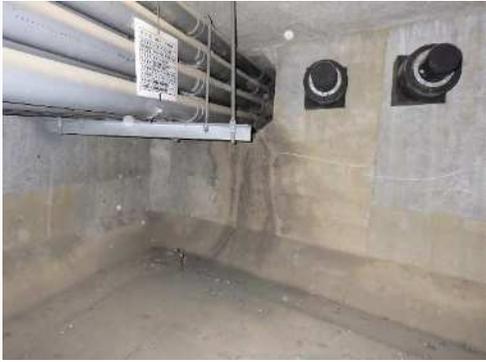
主桁Mg9208  
⑦その他(分類6)(土砂堆積)-e→a(補修済み)  
⑩漏水・滞水(滞水)-e→a(補修済み)  
写真番号-12

損傷写真	写真番号	12	撮影年月日	2020/11/13	写真番号	前回-11	撮影年月日	2015/9/28	写真番号	13	撮影年月日	2020/11/13
	部材名	主桁	要素番号	9208	部材名	主桁	要素番号	9208	部材名	横桁	要素番号	0104
	損傷の種類	その他	損傷程度	a	損傷の種類	その他	損傷程度	e	損傷の種類	ひびわれ	損傷程度	d

前回損傷程度
				e				e				d
				メモ				メモ				メモ
	【今回点検(R2)記載内容】 主桁の土砂堆積および滞水は補修済みである。				【今回点検(R2)記載内容】 A2背面からの侵入と推定される。 その他(土砂堆積)-e				【今回点検(R2)記載内容】 横桁にひびわれが見られる。 [W=0.35mm] 新規損傷			
	前回点検年度:H27年度											
	写真番号	14	撮影年月日	2020/11/13	写真番号	15	撮影年月日	2020/11/13	写真番号	16	撮影年月日	2020/11/13
	部材名	横桁	要素番号	0403	部材名	横桁	要素番号	0404	部材名	横桁	要素番号	0407
損傷の種類	ひびわれ	損傷程度	d	損傷の種類	ひびわれ	損傷程度	d	損傷の種類	ひびわれ	損傷程度	c

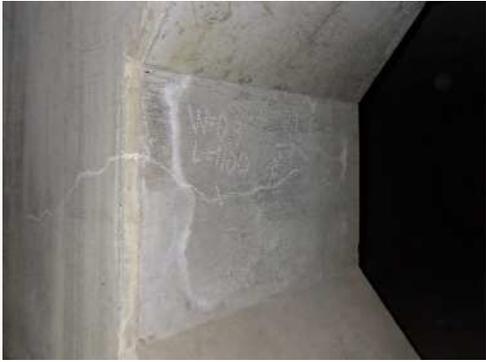
横桁Cr9205  
⑥ひびわれ(大小)-d→(大小)-d  
(ハ タン24) [W=0.3, L=1100]  
写真番号-17

損傷写真	写真番号	17	撮影年月日	2020/11/13	写真番号	前回-17	撮影年月日	2015/9/28	写真番号		撮影年月日	
	部材名	横桁	要素番号	9205	部材名	横桁	要素番号	9203	部材名		要素番号	
	損傷の種類	ひびわれ	損傷程度	d	損傷の種類	ひびわれ	損傷程度	d	損傷の種類		損傷程度

前回損傷程度				前回損傷程度	
			メモ				メモ				メモ	
			【今回点検(R2)記載内容】 横桁にひびわれが見られる。 [W=0.3mm,L=1100mm] 前回点検からの進行は見られない。 前回点検の要素番号Cr9203→Cr9205に変更した。				箱桁内部下流側横桁にひびわれが見られる。 ひびわれ幅0.3mm ひびわれ長1100mm					
	前回点検年度:H27年度											
	写真番号	18	撮影年月日	2020/11/13	写真番号	前回-19	撮影年月日	2015/9/28	写真番号		撮影年月日	
	部材名	横桁	要素番号	9209	部材名	横桁	要素番号	9209	部材名		要素番号	
	損傷の種類	ひびわれ	損傷程度	d	損傷の種類	ひびわれ	損傷程度	d	損傷の種類		損傷程度

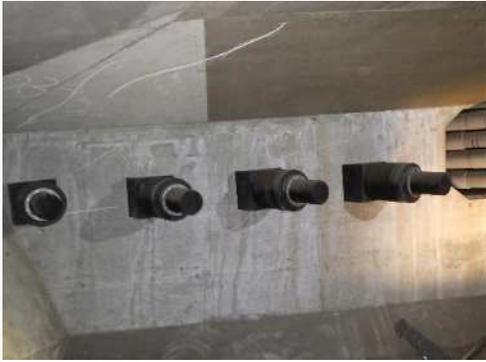
損傷写真	写真番号	19	撮影年月日	2020/11/13	写真番号	前回-15	撮影年月日	2015/9/28	写真番号		撮影年月日	
	部材名	横桁	要素番号	9301	部材名	横桁	要素番号	9301	部材名		要素番号	
	損傷の種類	ひびわれ	損傷程度	d	損傷の種類	ひびわれ	損傷程度	d	損傷の種類		損傷程度

前回損傷程度
				d								
				メモ				メモ				メモ
				【今回点検(R2)記載内容】 横桁にひびわれが見られる。 [W=0.2mm,L=500mm] 前回点検からの進行は見られない。				箱桁内部上流側横桁にひびわれが見られる。 ひびわれ幅0.1~0.2mm				
					前回点検年度:H27年度							
	写真番号	20	撮影年月日	2020/11/13	写真番号	前回-16	撮影年月日	2015/9/28	写真番号		撮影年月日	
	部材名	横桁	要素番号	9301	部材名	横桁	要素番号	9301	部材名		要素番号	
損傷の種類	ひびわれ	損傷程度	d	損傷の種類	ひびわれ	損傷程度	d	損傷の種類		損傷程度

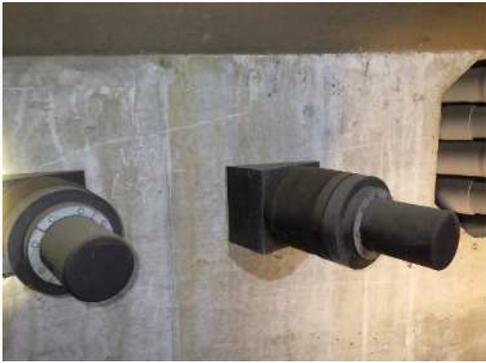
前回損傷程度	
			d									
			メモ				メモ				メモ	
			写真19の近接写真				前回-15の拡大写真					
				前回点検年度:H27年度

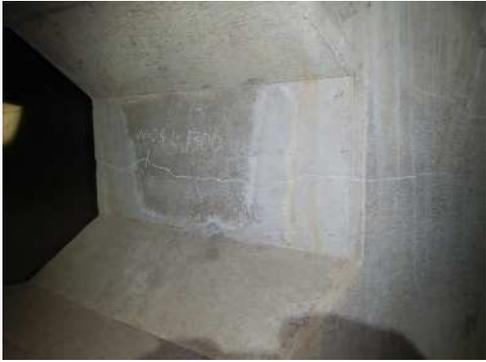
損傷写真	写真番号	21	撮影年月日	2020/11/13	写真番号	前回-18	撮影年月日	2015/9/28	写真番号		撮影年月日	
	部材名	横桁	要素番号	9304	部材名	横桁	要素番号	9304	部材名		要素番号	
	損傷の種類	ひびわれ	損傷程度	d	損傷の種類	ひびわれ	損傷程度	d	損傷の種類		損傷程度

前回損傷程度				前回損傷程度	
			メモ				メモ				メモ	
			【今回点検(R2)記載内容】 横桁にひびわれが見られる。 [W=0.4mm,L=1300mm] 前回点検からの進行は見られない。				箱桁内部上流側横桁にひびわれが見られる。 ひびわれ幅0.4mm ひびわれ長1300mm					
	前回点検年度:H27年度											
	写真番号	22	撮影年月日	2020/11/13	写真番号	前回-21	撮影年月日	2015/9/28	写真番号	23	撮影年月日	2020/11/13
	部材名	横桁	要素番号	9309	部材名	横桁	要素番号	9309	部材名	斜張橋 斜材	要素番号	0101
	損傷の種類	ひびわれ	損傷程度	d	損傷の種類	ひびわれ	損傷程度	d	損傷の種類	腐食	損傷程度	b

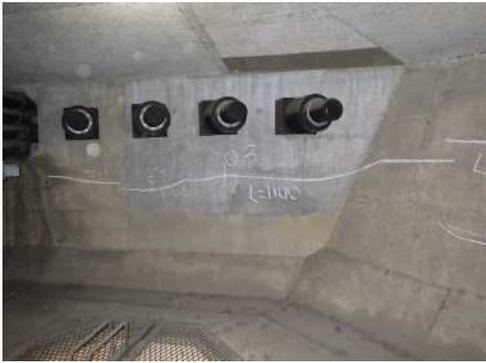
前回損傷程度	b	
		メモ				メモ				メモ		
		【今回点検(R2)記載内容】 横桁にひびわれが見られる。 [W=0.3mm,L=1100mm] 前回点検からの進行は見られない。				箱桁内部上流側横桁にひびわれが見られる。 ひびわれ幅0.1~0.3mm				【前回点検(H27)記載内容】 ①腐食(小)-b ⑤防食機能の劣化(分類2)-e ⑦その他(分類6)(スール材の劣化)-e 【今回点検(R2)記載内容】 斜材(上部)に腐食および防食機能の劣化、スール材の劣化が見られる。 ⑦その他(分類6)(スール材の劣化)-e 前回点検からの進行は見られない。		
前回点検年度:H27年度

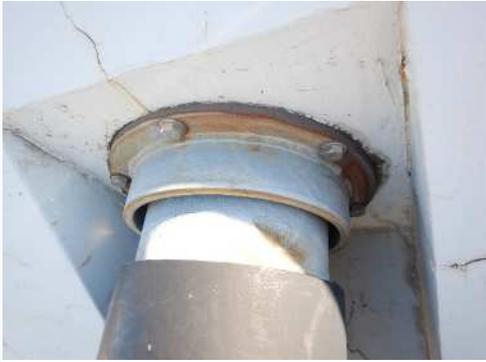
損傷写真	写真番号	24	撮影年月日	2020/11/13	写真番号	25	撮影年月日	2020/11/13	写真番号	前回-22	撮影年月日	2015/9/28
	部材名	斜張橋 斜材	要素番号	0101	部材名	斜張橋 斜材	要素番号	0101	部材名	斜張橋 斜材	要素番号	0101
	損傷の種類	その他	損傷程度	e	損傷の種類	その他	損傷程度	a	損傷の種類	その他	損傷程度	e

前回損傷程度
				b				e				
				メモ				メモ				メモ
				写真23の別アングル シル材の劣化				【今回点検(R2)記載内容】 斜材(下部)の滞水は 補修済みである。				斜材下部の保護カバー 内に滞水が見られる。
								前回点検年度:H27年度				
	写真番号	26	撮影年月日	2020/11/13	写真番号	27	撮影年月日	2020/11/13	写真番号		撮影年月日	
	部材名	斜張橋 斜材	要素番号	0101	部材名	斜張橋 斜材	要素番号	0102	部材名		要素番号	
	損傷の種類	変形・欠損	損傷程度	c	損傷の種類	防食機能の劣化	損傷程度	c	損傷の種類		損傷程度

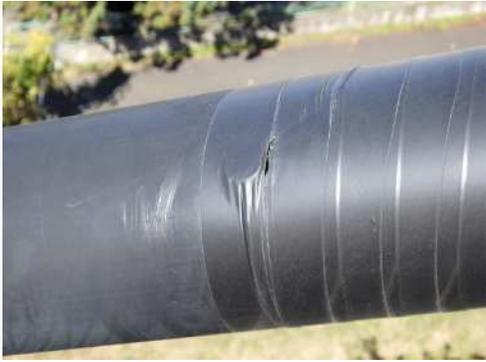
損傷写真	写真番号	28	撮影年月日	2020/11/13	写真番号	前回-26	撮影年月日	2015/9/28	写真番号		撮影年月日	
	部材名	斜張橋 斜材	要素番号	0102	部材名	斜張橋 斜材	要素番号	0102	部材名		要素番号	
	損傷の種類	その他	損傷程度	e	損傷の種類	その他	損傷程度	e	損傷の種類		損傷程度

前回損傷程度
				e								
				メモ				メモ				メモ
				【今回点検(R2)記載内容】 斜材(保護管)のひびわれは補修後再劣化している。 前回点検からの進行は見られない。				斜材のグラウト孔にひびわれ・錆汁が見られる。				
				前回点検年度:H27年度								
	写真番号	29	撮影年月日	2020/11/13	写真番号	前回-25	撮影年月日	2015/9/28	写真番号	30	撮影年月日	2020/11/13
	部材名	斜張橋 斜材	要素番号	0102	部材名	斜張橋 斜材	要素番号	0102	部材名	斜張橋 斜材	要素番号	0103
損傷の種類	その他	損傷程度	a	損傷の種類	その他	損傷程度	e	損傷の種類	その他	損傷程度	e

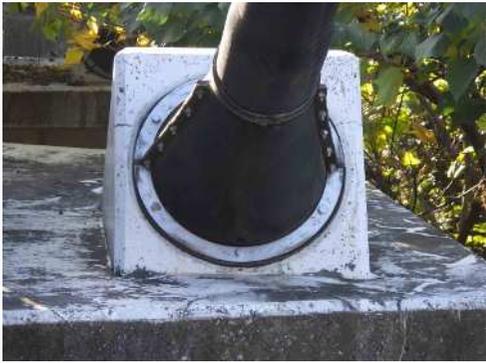
前回損傷程度	
			e									
			メモ				メモ				メモ	
			【今回点検(R2)記載内容】 斜材(下部)の滞水は補修済みである。				斜材下部の保護カバー内に滞水が見られる。				【今回点検(R2)記載内容】 斜材(保護管)にひびわれが見られる。 新規損傷	
			前回点検年度:H27年度

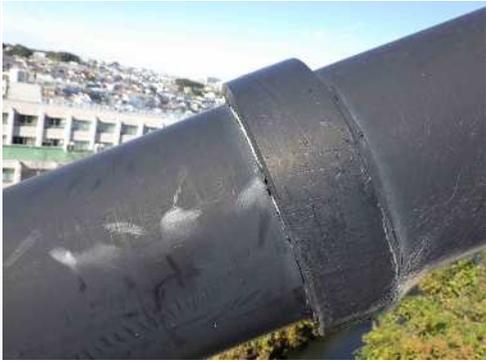
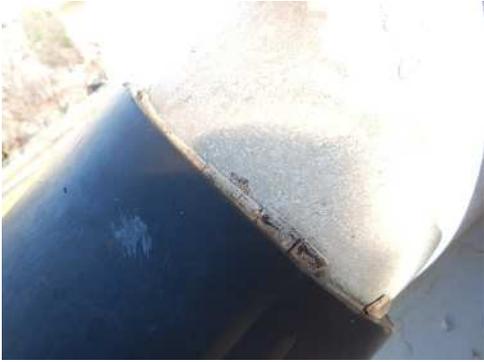
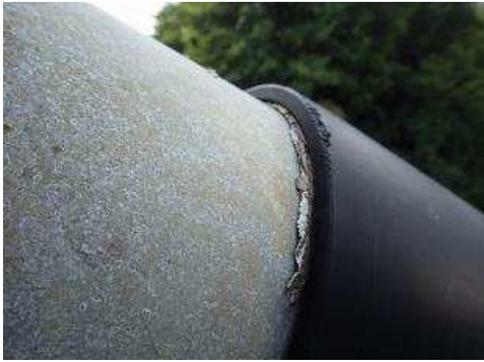
損傷写真	写真番号	31	撮影年月日	2020/11/13	写真番号	32	撮影年月日	2020/11/13	写真番号	前回-28	撮影年月日	2015/9/28
	部材名	斜張橋 斜材	要素番号	0104	部材名	斜張橋 斜材	要素番号	0104	部材名	斜張橋 斜材	要素番号	0104
	損傷の種類	その他	損傷程度	e	損傷の種類	その他	損傷程度	e	損傷の種類	その他	損傷程度	e

前回損傷程度
				メモ				メモ				メモ
				【今回点検(R2)記載内容】 斜材(保護管)にひびわれが見られる。 新規損傷				【今回点検(R2)記載内容】 斜材(上部)にシール材の劣化が見られる。 前回点検からの進行は見られない。				斜材上部にシール材の劣化が見られる。
								前回点検年度:H27年度				
	写真番号	33	撮影年月日	2020/11/13	写真番号	前回-29	撮影年月日	2015/9/28	写真番号		撮影年月日	
	部材名	斜張橋 斜材	要素番号	0106	部材名	斜張橋 斜材	要素番号	0106	部材名		要素番号	
	損傷の種類	その他	損傷程度	a	損傷の種類	その他	損傷程度	e	損傷の種類		損傷程度

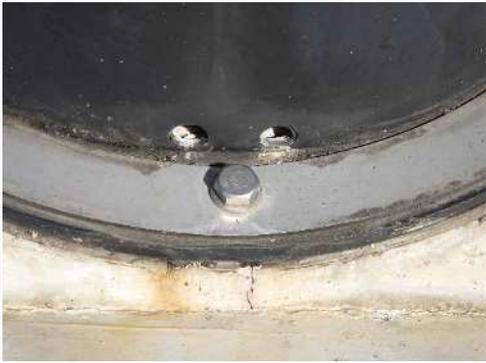
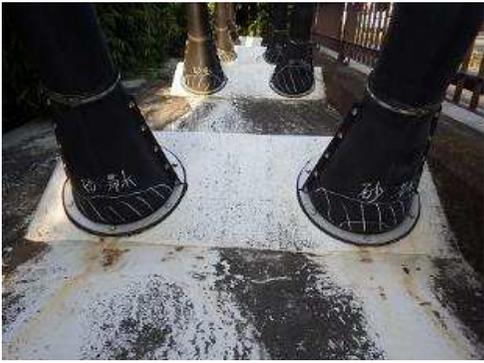
前回損傷程度				前回損傷程度	
			e				メモ				メモ	
			【今回点検(R2)記載内容】 斜材(下部)の滞水および錆は補修済みである。 Sc0206も同様。				斜材下部の保護力パー内に滞水・錆が見られる。					
				前回点検年度:H27年度

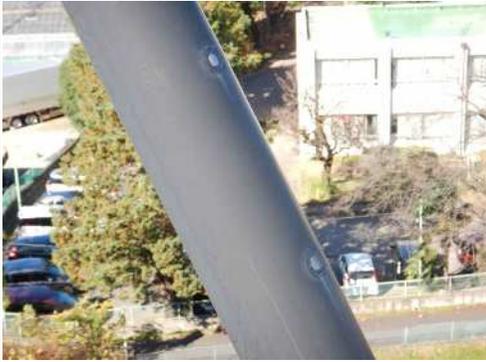
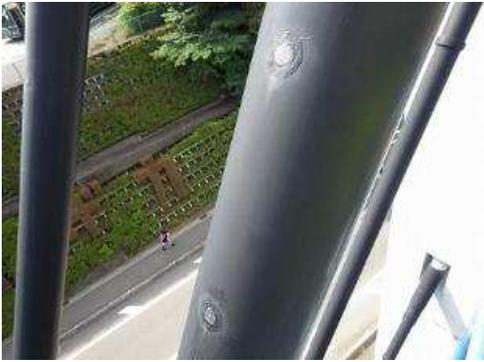
損傷写真	写真番号	34	撮影年月日	2020/11/13	写真番号	前回-31	撮影年月日	2015/9/28	写真番号		撮影年月日	
	部材名	斜張橋 斜材	要素番号	0108	部材名	斜張橋 斜材	要素番号	0108	部材名		要素番号	
	損傷の種類	その他	損傷程度	e	損傷の種類	その他	損傷程度	e	損傷の種類		損傷程度

前回損傷程度
				e				e				e
				メモ				メモ				メモ
				【今回点検(R2)記載内容】 斜材(保護管)に漏水跡およびうきが見られる。 Sc0208も同様。 前回点検からの進行は見られない。				【今回点検(R2)記載内容】 グラウト孔にうき・漏水跡が見られる。				
					前回点検年度:H27年度							
	写真番号	35	撮影年月日	2020/11/13	写真番号	前回-30	撮影年月日	2015/9/28	写真番号	36	撮影年月日	2020/11/13
	部材名	斜張橋 斜材	要素番号	0108	部材名	斜張橋 斜材	要素番号	0108	部材名	斜張橋 斜材	要素番号	0301
損傷の種類	その他	損傷程度	a	損傷の種類	その他	損傷程度	e	損傷の種類	その他	損傷程度	e

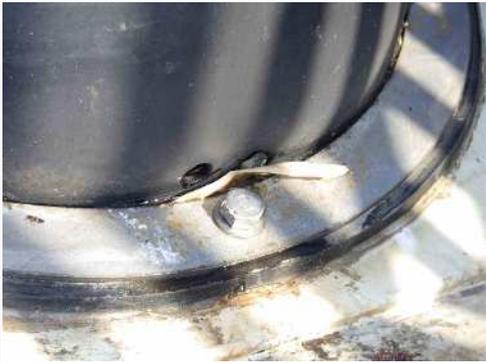
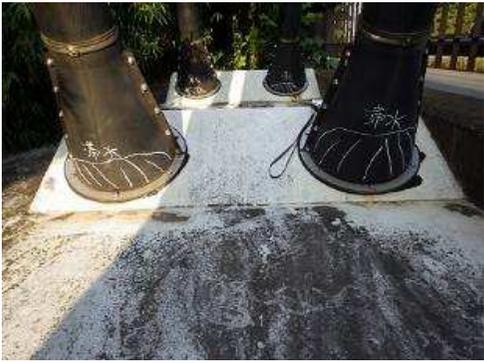
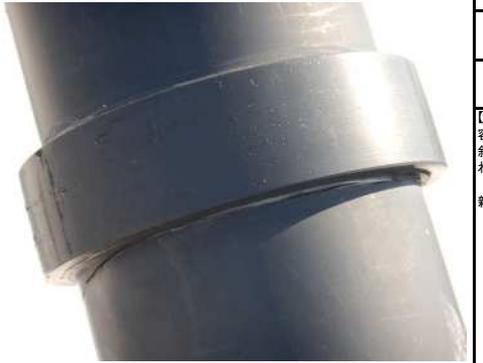
前回損傷程度	
			e				e				e	
			メモ				メモ				メモ	
			【今回点検(R2)記載内容】 斜材(下部)の滞水および錆は補修済みである。 Sc0208も同様。				【今回点検(R2)記載内容】 斜材下部の保護力パー内に滞水・錆が見られる。				【今回点検(R2)記載内容】 斜材(保護管)にひびわれが見られる。 新規損傷	
				前回点検年度:H27年度

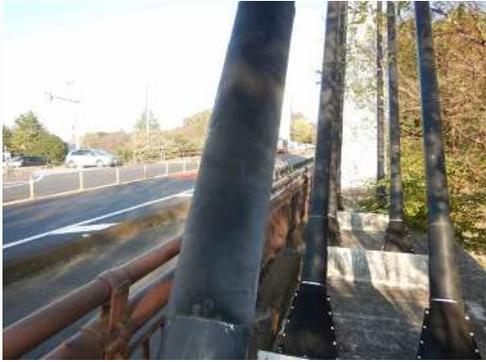
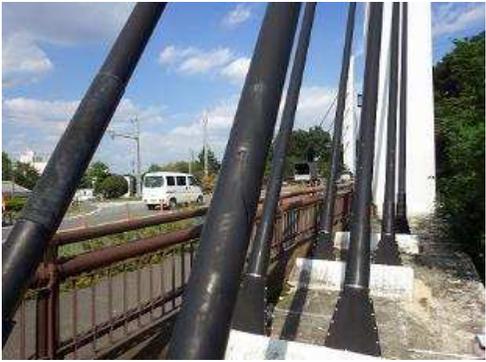
損傷写真	写真番号	37	撮影年月日	2020/11/13	写真番号	前回-33	撮影年月日	2015/9/28	写真番号		撮影年月日	
	部材名	斜張橋 斜材	要素番号	0301	部材名	斜張橋 斜材	要素番号	0301	部材名		要素番号	
	損傷の種類	その他	損傷程度	e	損傷の種類	その他	損傷程度	e	損傷の種類		損傷程度

前回損傷程度
				e								
				メモ				メモ				メモ
				【今回点検(R2)記載内容】 斜材(保護管)に漏水跡が見られる。 Sc0302,0303,0304,0401,0402,0403,0404も同様。 前回点検からの進行は見られない。				グラウト孔に漏水跡が見られる。				
					前回点検年度:H27年度							
	写真番号	38	撮影年月日	2020/11/13	写真番号	前回-32	撮影年月日	2015/9/28	写真番号	39	撮影年月日	2020/11/13
	部材名	斜張橋 斜材	要素番号	0301,0401	部材名	斜張橋 斜材	要素番号	0301	部材名	斜張橋 斜材	要素番号	0302
損傷の種類	その他	損傷程度	a	損傷の種類	その他	損傷程度	e	損傷の種類	その他	損傷程度	e

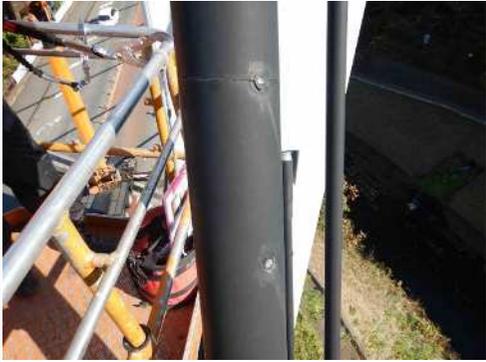
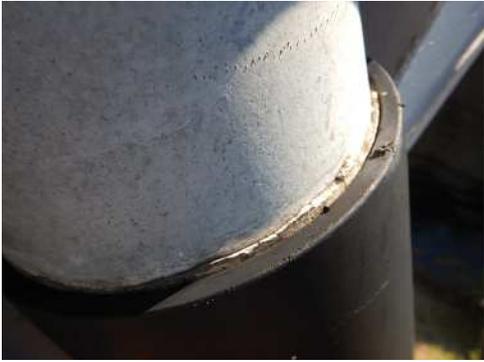
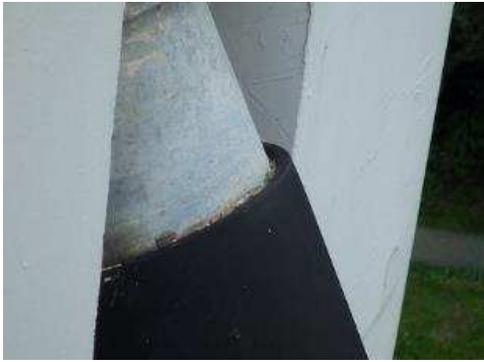
写真番号	40	撮影年月日	2020/11/13	写真番号	41	撮影年月日	2020/11/13	写真番号	前回-35	撮影年月日	2015/9/28
部材名	斜張橋 斜材	要素番号	0302	部材名	斜張橋 斜材	要素番号	0303	部材名	斜張橋 斜材	要素番号	0303
損傷の種類	その他	損傷程度	e	損傷の種類	その他	損傷程度	e	損傷の種類	その他	損傷程度	e

前回損傷程度	
	メモ	【今回点検(R2)記載内容】 斜材(保護管)にひびわれが見られる。 新規損傷		メモ	【今回点検(R2)記載内容】 斜材(上部)にシール材の劣化が見られる。 Sc0403も同様。 前回点検からの進行は見られない。		メモ	斜材上部にシール材の劣化が見られる。 斜材Sc0403も同様の損傷が見られる。
前回点検年度:H27年度

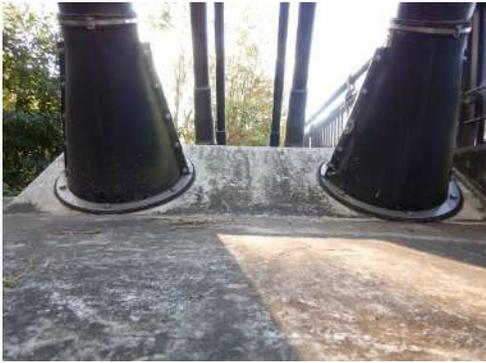
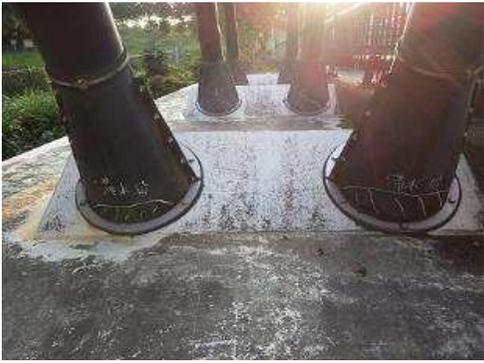
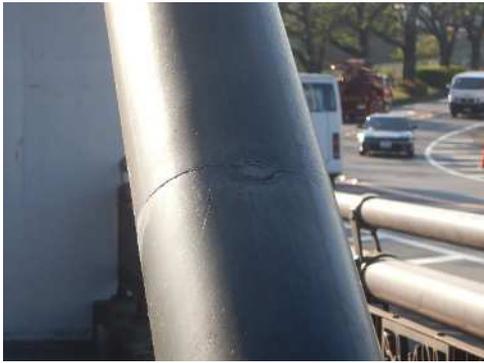
写真番号	42	撮影年月日	2020/11/13	写真番号	前回-34	撮影年月日	2015/9/28	写真番号	43	撮影年月日	2020/11/13
部材名	斜張橋 斜材	要素番号	0303,0403	部材名	斜張橋 斜材	要素番号	0303	部材名	斜張橋 斜材	要素番号	0305
損傷の種類	その他	損傷程度	a	損傷の種類	その他	損傷程度	e	損傷の種類	その他	損傷程度	e

前回損傷程度	
	メモ	【今回点検(R2)記載内容】 斜材(下部)の滞水は補修済みである。		メモ	斜材下部の保護力パー内に滞水が見られる。		メモ	【今回点検(R2)記載内容】 斜材(保護管)にひびわれが見られる。 新規損傷
前回点検年度:H27年度

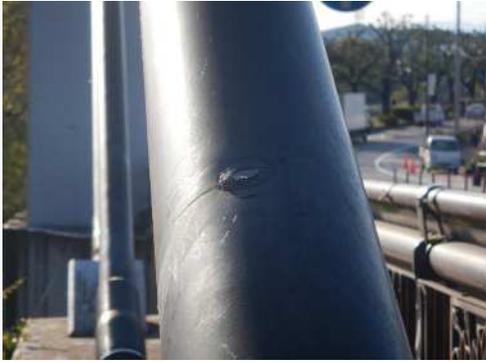
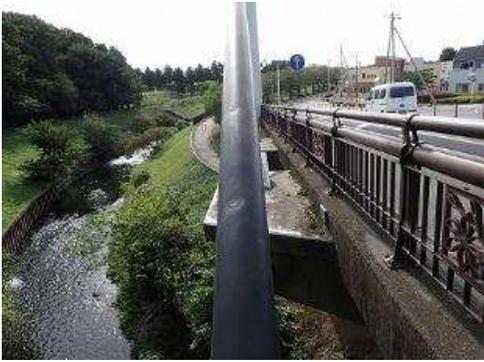
損傷写真	写真番号	46	撮影年月日	2020/11/13	写真番号	前回-38	撮影年月日	2015/9/28	写真番号		撮影年月日	
	部材名	斜張橋 斜材	要素番号	0307	部材名	斜張橋 斜材	要素番号	0307	部材名		要素番号	
	損傷の種類	その他	損傷程度	e	損傷の種類	その他	損傷程度	e	損傷の種類		損傷程度

前回損傷程度	
			メモ				メモ				メモ	
			【今回点検(R2)記載内容】 斜材(保護管)に漏水跡およびひびわれが見られる。 前回点検からの進行は見られない。				【今回点検(R2)記載内容】 グラウト孔に漏水跡が見られる。					
					前回点検年度:H27年度							
	写真番号	47	撮影年月日	2020/11/13	写真番号	前回-39	撮影年月日	2015/9/28	写真番号	48	撮影年月日	2020/11/13
	部材名	斜張橋 斜材	要素番号	0308	部材名	斜張橋 斜材	要素番号	0308	部材名	斜張橋 斜材	要素番号	0401
	損傷の種類	その他	損傷程度	a	損傷の種類	その他	損傷程度	e	損傷の種類	その他	損傷程度	e

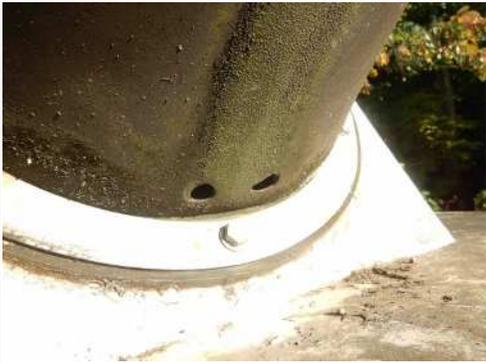
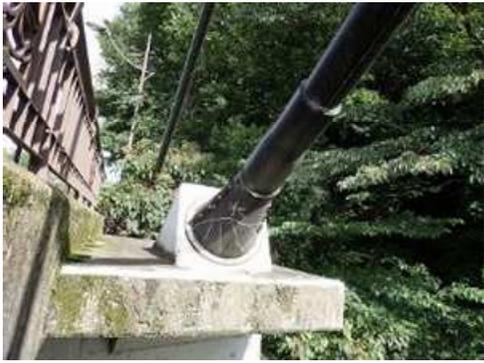
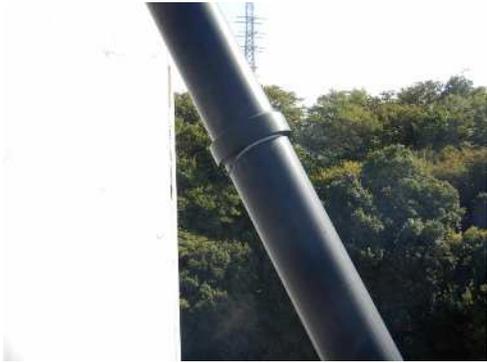
前回損傷程度		
		メモ				メモ				メモ		
		【今回点検(R2)記載内容】 斜材(下部)の漏水は補修済みである。				【今回点検(R2)記載内容】 斜材下部の保護力パー内に滞水が見られる。				【今回点検(R2)記載内容】 斜材(保護管)にひびわれが見られる。 新規損傷		
				前回点検年度:H27年度

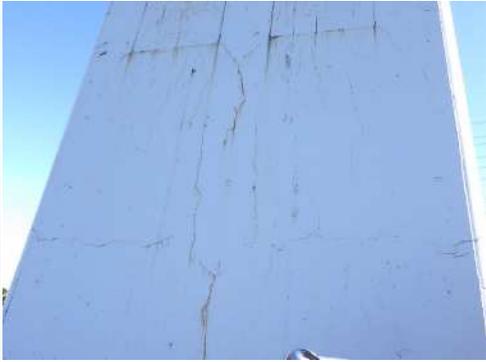
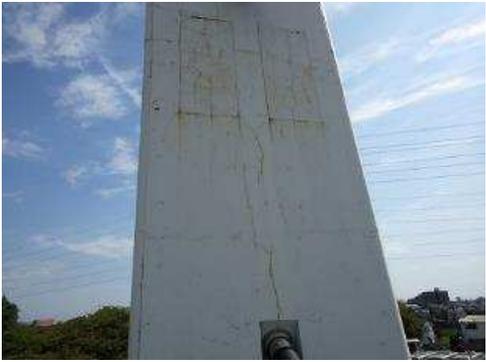
損傷写真	写真番号	51	撮影年月日	2020/11/13	写真番号	前回-40	撮影年月日	2015/9/28	写真番号		撮影年月日	
	部材名	斜張橋 塔柱	要素番号	0101	部材名	斜張橋 塔柱	要素番号	0101	部材名		要素番号	
	損傷の種類	ひびわれ	損傷程度	d	損傷の種類	ひびわれ	損傷程度	c	損傷の種類		損傷程度

c				c				
				メモ				メモ				
				【今回点検(R2)記載内容】 斜張橋 塔柱にひびわれが見られる。 [W=0.3mm] 前回点検よりひびわれ幅に進行が見られる。				【今回点検(R2)記載内容】 斜張橋 塔柱にひびわれが見られる。 [W=0.2mm] 前回点検からの進行は見られない。				
					前回点検年度:H27年度							
写真番号	52	撮影年月日	2020/11/13	写真番号	前回-41	撮影年月日	2015/9/28	写真番号		撮影年月日		
部材名	斜張橋 塔柱	要素番号	0101	部材名	斜張橋 塔柱	要素番号	0101	部材名		要素番号		
損傷の種類	ひびわれ	損傷程度	c	損傷の種類	ひびわれ	損傷程度	c	損傷の種類		損傷程度

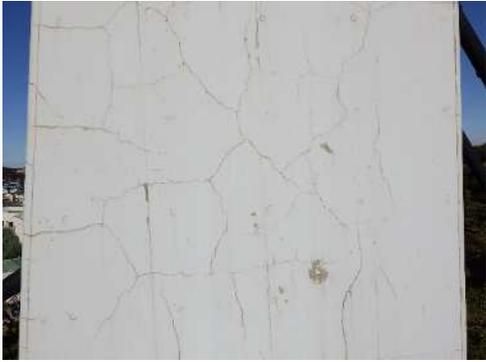
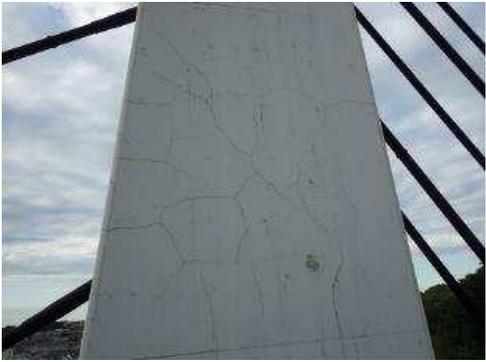
損傷写真	写真番号	53	撮影年月日	2020/11/13	写真番号	前回-43	撮影年月日	2015/9/28	写真番号		撮影年月日	
	部材名	斜張橋 塔柱	要素番号	0101	部材名	斜張橋 塔柱	要素番号	0101	部材名		要素番号	
	損傷の種類	ひびわれ	損傷程度	c	損傷の種類	ひびわれ	損傷程度	c	損傷の種類		損傷程度

c				c				
				メモ				メモ				
				【今回点検(R2)記載内容】 斜張橋 塔柱にひびわれが見られる。 (ハタシその他) [W=0.2mm] 前回点検からの進行は見られない。				【今回点検(R2)記載内容】 A2側主塔(上流側)に二方向のひびわれが見られる。				
				前回点検年度:H27年度								
写真番号	54	撮影年月日	2020/11/13	写真番号	前回-45	撮影年月日	2015/9/28	写真番号		撮影年月日		
部材名	斜張橋 塔柱	要素番号	0101	部材名	斜張橋 塔柱	要素番号	0101	部材名		要素番号		
損傷の種類	ひびわれ	損傷程度	c	損傷の種類	ひびわれ	損傷程度	c	損傷の種類		損傷程度

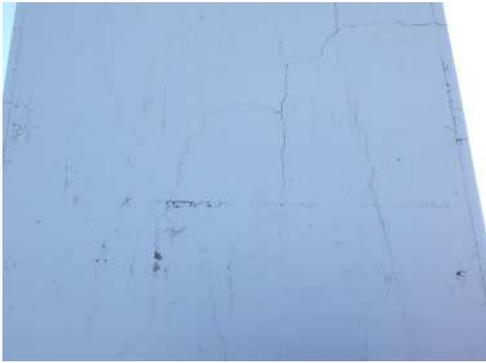
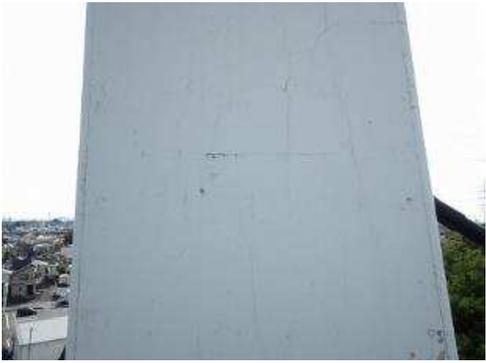
c				c					
			メモ				メモ					
			【今回点検(R2)記載内容】 斜張橋 塔柱にひびわれが見られる。 [W=0.2mm] 前回点検からの進行は見られない。				【今回点検(R2)記載内容】 A2側主塔(下流側)に二方向のひびわれが見られる。					
			前回点検年度:H27年度

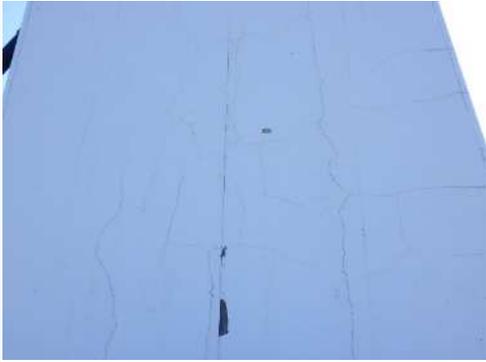
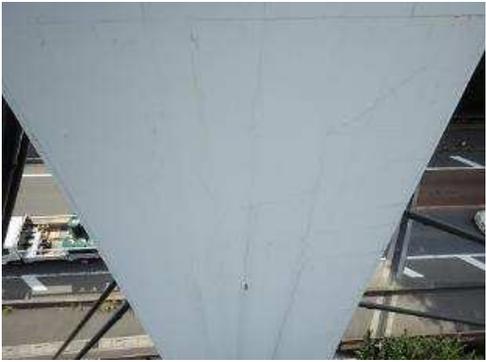
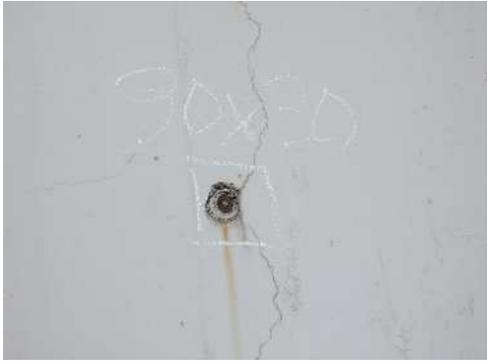
損傷写真	写真番号	55	撮影年月日	2020/11/13	写真番号	前回-46	撮影年月日	2015/9/28	写真番号	56	撮影年月日	2020/11/13
	部材名	斜張橋 塔柱	要素番号	0101	部材名	斜張橋 塔柱	要素番号	0101	部材名	斜張橋 塔柱	要素番号	0101
	損傷の種類	ひびわれ	損傷程度	c	損傷の種類	ひびわれ	損傷程度	c	損傷の種類	剥離・鉄筋露出	損傷程度	c

前回損傷程度
				c				c				c
				メモ				メモ				メモ
				【今回点検(R2)記載内容】 斜張橋 塔柱にひびわれが見られる。 [W=0.2mm] 前回点検からの進行は見られない。				【今回点検(R2)記載内容】 A2側主塔(下流側)に二方向のひびわれが見られる。				【今回点検(R2)記載内容】 斜張橋 塔柱に剥離が見られる。 [30×30mm] 新規損傷
				前回点検年度:H27年度								
	写真番号	57	撮影年月日	2020/11/13	写真番号	前回-48	撮影年月日	2015/9/28	写真番号		撮影年月日	
	部材名	斜張橋 塔柱	要素番号	0201	部材名	斜張橋 塔柱	要素番号	0201	部材名		要素番号	
損傷の種類	ひびわれ	損傷程度	c	損傷の種類	ひびわれ	損傷程度	c	損傷の種類		損傷程度

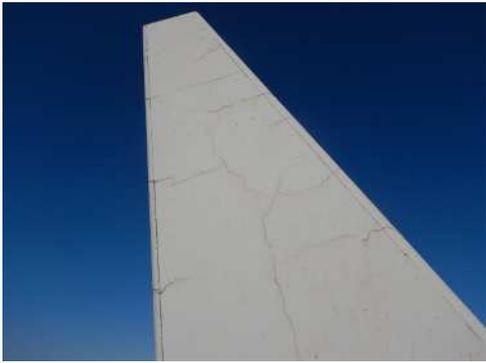
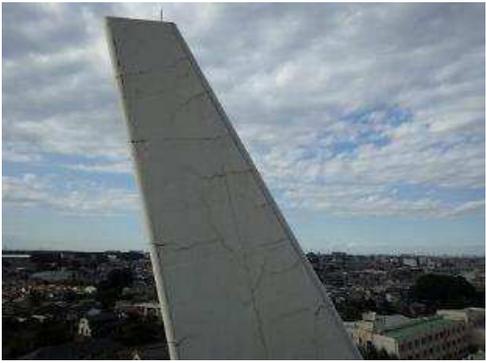
前回損傷程度	
			c				c				c	
			メモ				メモ				メモ	
			【今回点検(R2)記載内容】 斜張橋 塔柱にひびわれが見られる。 [W=0.2mm] 前回点検からの進行は見られない。				【今回点検(R2)記載内容】 A1側主塔(上流側)に二方向のひびわれが見られる。					
			前回点検年度:H27年度

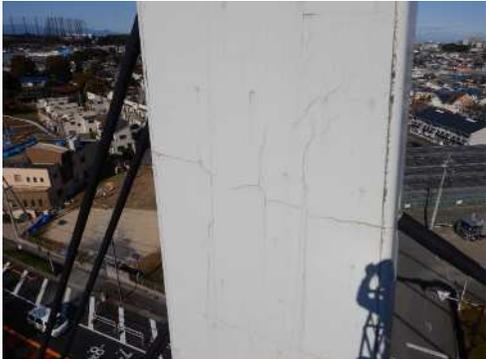
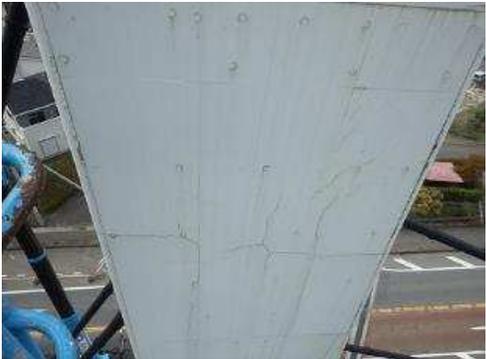
損傷写真	写真番号	58	撮影年月日	2020/11/13	写真番号	前回-49	撮影年月日	2015/9/28	写真番号		撮影年月日	
	部材名	斜張橋 塔柱	要素番号	0201	部材名	斜張橋 塔柱	要素番号	0201	部材名		要素番号	
	損傷の種類	ひびわれ	損傷程度	c	損傷の種類	ひびわれ	損傷程度	c	損傷の種類		損傷程度

前回損傷程度
				c								
				メモ				メモ				メモ
				【今回点検(R2)記載内容】 斜張橋 塔柱にひびわれが見られる。 [W=0.2mm] 前回点検からの進行は見られない。				A1側主塔(上流側)に二方向のひびわれが見られる。				
				前回点検年度:H27年度								
	写真番号	59	撮影年月日	2020/11/13	写真番号	前回-47	撮影年月日	2015/9/28	写真番号	60	撮影年月日	2020/11/13
	部材名	斜張橋 塔柱	要素番号	0201	部材名	斜張橋 塔柱	要素番号	0201	部材名	斜張橋 塔柱	要素番号	0201
損傷の種類	ひびわれ	損傷程度	c	損傷の種類	ひびわれ	損傷程度	c	損傷の種類	ひびわれ	損傷程度	c

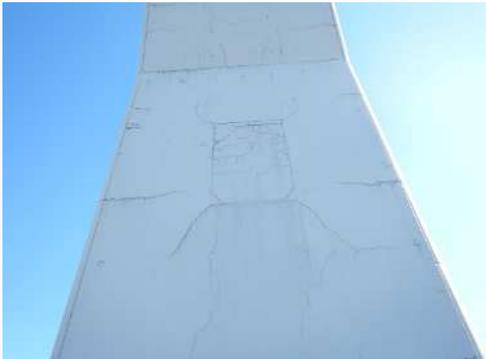
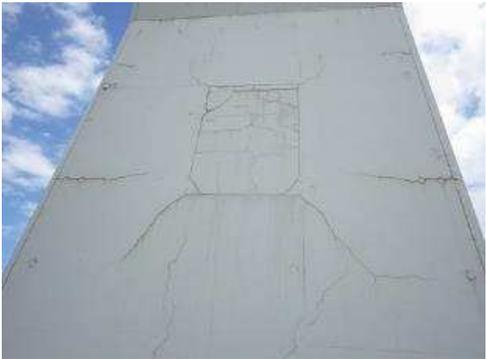
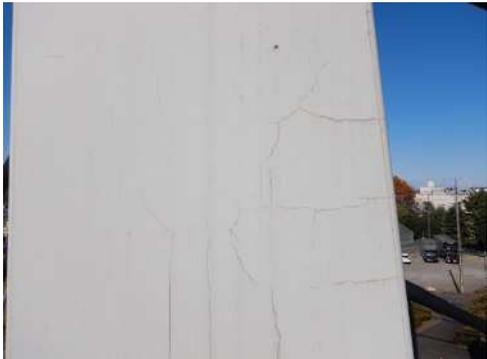
前回損傷程度	
			c									
			メモ				メモ				メモ	
			【今回点検(R2)記載内容】 斜張橋 塔柱にひびわれが見られる。 [W=0.2mm] 前回点検からの進行は見られない。				A1側主塔(起点側)に二方向のひびわれが見られる。				【今回点検(R2)記載内容】 斜張橋 塔柱にひびわれが見られる。 [W=0.2mm] 新規損傷	
			前回点検年度:H27年度

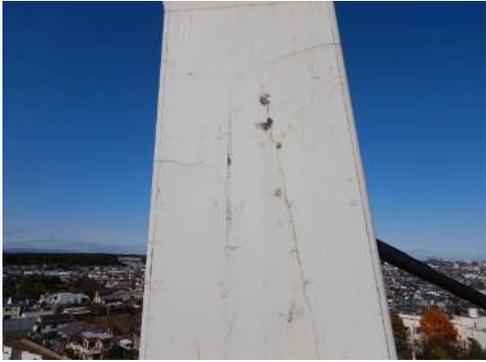
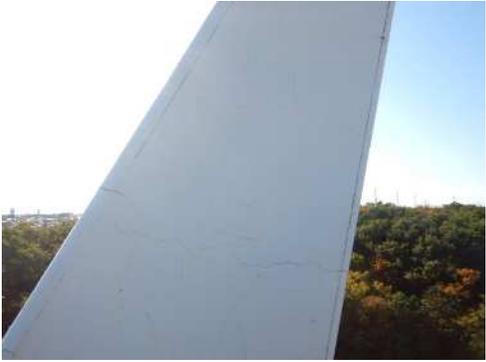
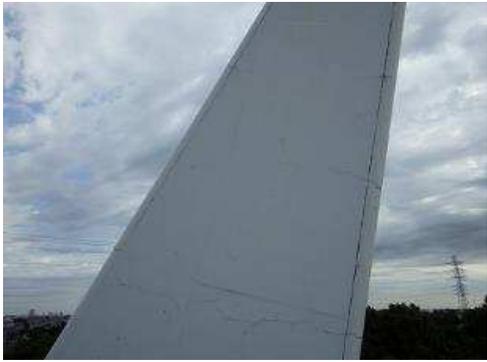
前回損傷程度
				メモ				メモ				メモ
				【今回点検(R2)記載内容】 斜張橋 塔柱にひびわれおよび塗膜剥がれが見られる。 [W=0.2mm] ⑦その他(分類6)塗膜剥がれ-e 新規損傷				【今回点検(R2)記載内容】 斜張橋 塔柱にひびわれが見られる。 [W=0.2mm] 前回点検からの進行は見られない。				【今回点検(R2)記載内容】 A1側主塔(下流側)に一方方向のひびわれが見られる。
	前回点検年度:H27年度											
	写真番号	63	撮影年月日	2020/11/13	写真番号	前回-50	撮影年月日	2015/9/28	写真番号	64	撮影年月日	2020/11/13
	部材名	斜張橋 塔柱	要素番号	0201	部材名	斜張橋 塔柱	要素番号	0201	部材名	斜張橋 塔柱	要素番号	0201
	損傷の種類	ひびわれ	損傷程度	c	損傷の種類	ひびわれ	損傷程度	c	損傷の種類	ひびわれ	損傷程度	c

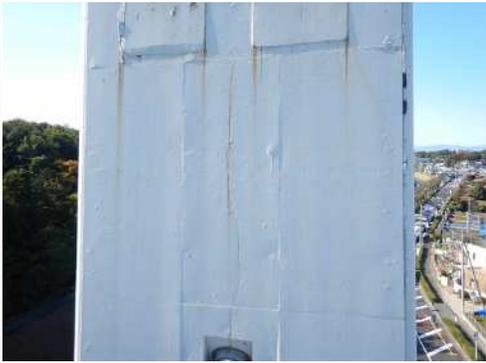
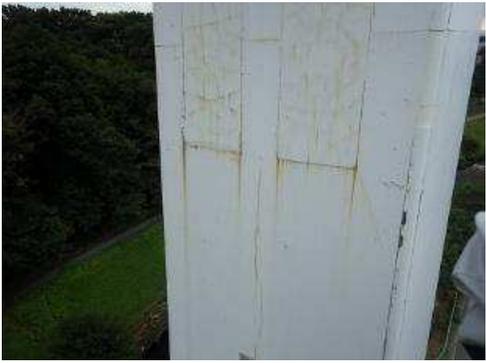
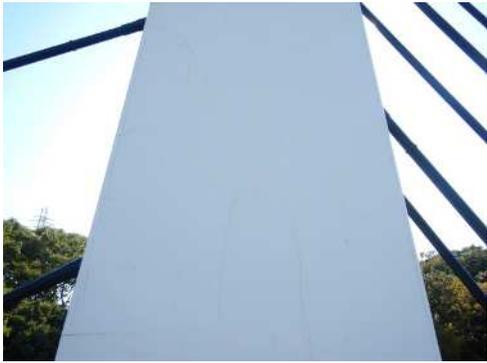
前回損傷程度	
			c				メモ				メモ	
			【今回点検(R2)記載内容】 斜張橋 塔柱にひびわれが見られる。 [W=0.2mm] 前回点検からの進行は見られない。				【今回点検(R2)記載内容】 A1側主塔(終点側)に一方方向のひびわれが見られる。				【今回点検(R2)記載内容】 斜張橋 塔柱にひびわれが見られる。 [W=0.2mm] 新規損傷	
前回点検年度:H27年度

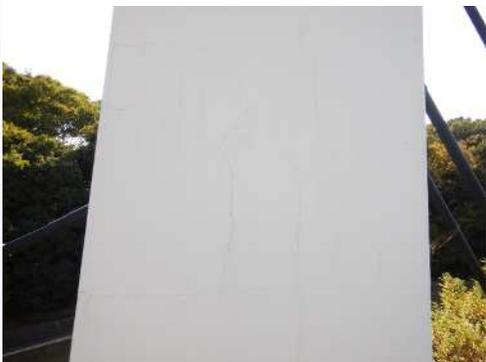
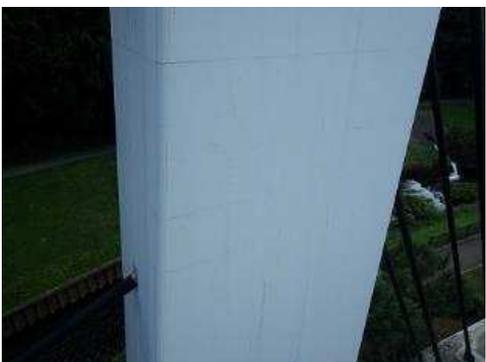
前回損傷程度
				c								
				メモ				メモ				メモ
				【今回点検(R2)記載内容】 斜張橋 塔柱にひびわれが見られる。 [W=0.2mm]  前回点検よりひびわれ幅に若干の進行が見られる。				A1側主塔(下流側)に二方向のひびわれが見られる。				
				前回点検年度:H27年度								
	写真番号	66	撮影年月日	2020/11/13	写真番号	前回-51	撮影年月日	2015/9/28	写真番号	67	撮影年月日	2020/11/13
	部材名	斜張橋 塔柱	要素番号	0201	部材名	斜張橋 塔柱	要素番号	0201	部材名	斜張橋 塔柱	要素番号	0201
損傷の種類	ひびわれ	損傷程度	c	損傷の種類	ひびわれ	損傷程度	c	損傷の種類	ひびわれ	損傷程度	c

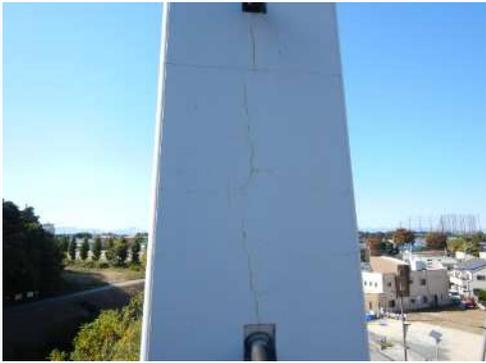
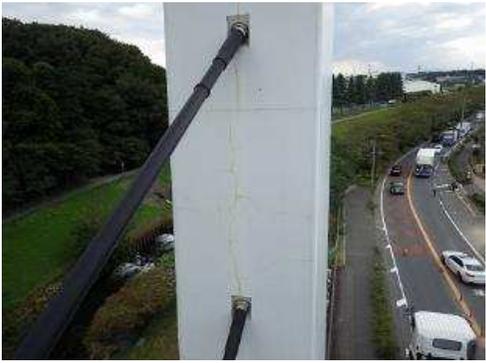
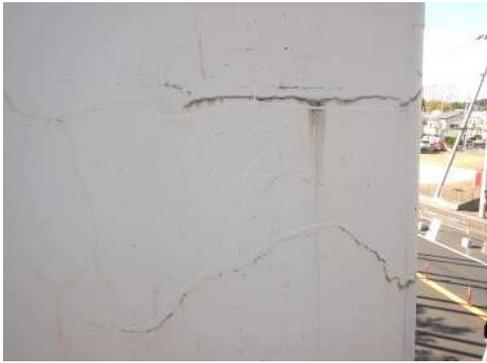
前回損傷程度	
			c									
			メモ				メモ				メモ	
			【今回点検(R2)記載内容】 斜張橋 塔柱にひびわれが見られる。 [W=0.2mm]  前回点検よりひびわれ幅に進行が見られる。				A1側主塔(終点側)に二方向のひびわれが見られる。				【今回点検(R2)記載内容】 斜張橋 塔柱に遊離石灰を伴うひびわれが見られる。 [W=0.2mm] ⑧漏水・遊離石灰-d 新規損傷	
			前回点検年度:H27年度

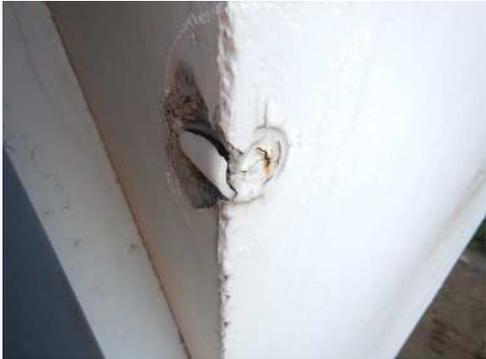
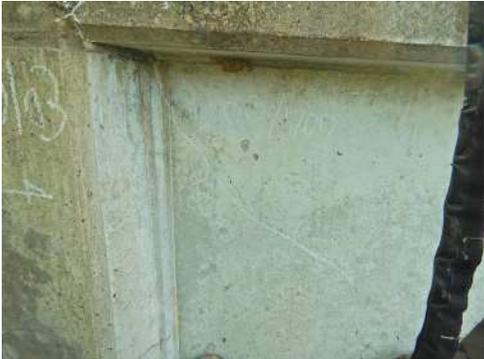
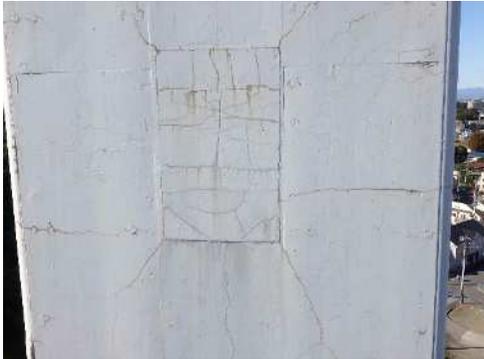
損傷写真	写真番号	68	撮影年月日	2020/11/13	写真番号	69	撮影年月日	2020/11/13	写真番号	70	撮影年月日	2020/11/13
	部材名	斜張橋 塔柱	要素番号	0201	部材名	PC定着部	要素番号	0101	部材名	PC定着部	要素番号	0102
	損傷の種類	剥離・鉄筋露出	損傷程度	c	損傷の種類	定着部の異常	損傷程度	c	損傷の種類	定着部の異常	損傷程度	e
				前回損傷程度				前回損傷程度				前回損傷程度
				メモ				メモ				メモ
				【今回点検(R2)記載内容】 斜張橋 塔柱に剥離が見られる。 [70×70mm] 新規損傷				【今回点検(H27)記載内容】 ⑧定着部の異常(分類3)-c  【今回点検(R2)記載内容】 PC定着部にひびわれが見られる。 前回点検からの進行は見られない。 前回点検未撮影箇所				【今回点検(H27)記載内容】 ⑧定着部の異常(分類3)-e  【今回点検(R2)記載内容】 PC定着部にひびわれが見られる。 [W=0.4mm] 前回点検からの進行は見られない。

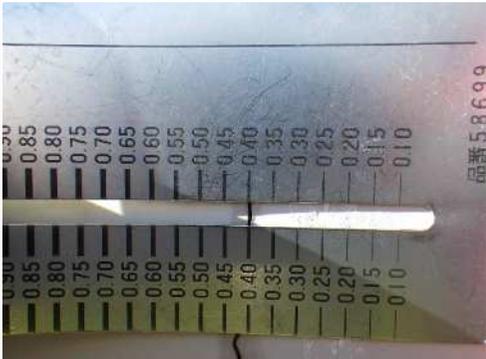
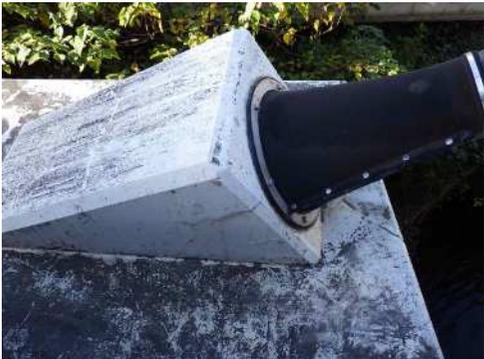
写真番号	71	撮影年月日	2020/11/13	写真番号	72	撮影年月日	2020/11/13	写真番号		撮影年月日	
	部材名	PC定着部	要素番号	0102	部材名	PC定着部	要素番号	0105	部材名		要素番号	
	損傷の種類	定着部の異常	損傷程度	e	損傷の種類	定着部の異常	損傷程度	c	損傷の種類		損傷程度	
			前回損傷程度				前回損傷程度				前回損傷程度	
			e				c					
			メモ				メモ				メモ	
			写真70の近接写真				【今回点検(H27)記載内容】 ⑧定着部の異常(分類3)-c  【今回点検(R2)記載内容】 PC定着部にひびわれが見られる。 前回点検からの進行は見られない。

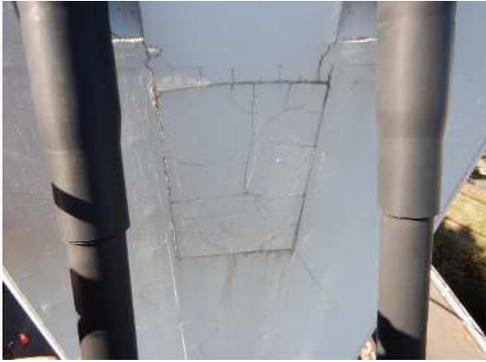
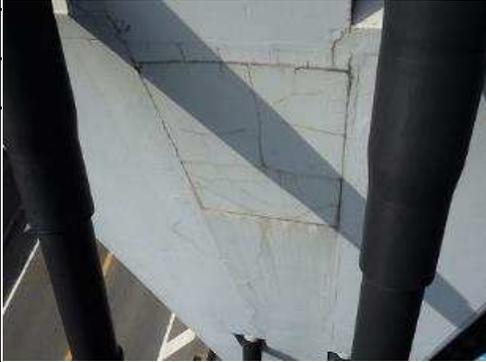
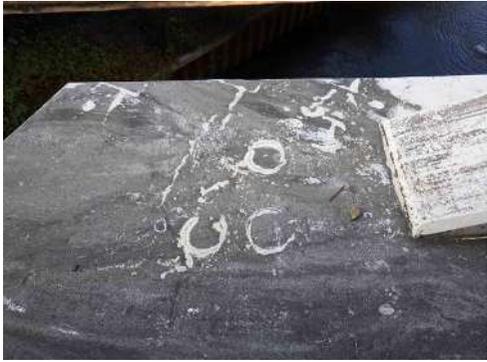
前回損傷程度
				e					c			
				メモ				メモ				
				【前回点検(H27)記載内容】 ⑩定着部の異常(分類3)-e 【今回点検(R2)記載内容】 PC定着部にひびわれが見られる。 [W=0.2mm] 前回点検からの進行は見られない。				斜材定着部(A2側主塔後埋めコンクリート部)に二方向のひびわれ・錆汁が見られる。				
				前回点検年度:H27年度								
	写真番号	75	撮影年月日	2020/11/13	写真番号	前回-59	撮影年月日	2015/9/28	写真番号	76	撮影年月日	2020/11/13
	部材名	PC定着部	要素番号	0110	部材名	PC定着部	要素番号	0110	部材名	PC定着部	要素番号	0115,0215
損傷の種類	定着部の異常	損傷程度	e	損傷の種類	定着部の異常	損傷程度	e	損傷の種類	定着部の異常	損傷程度	c

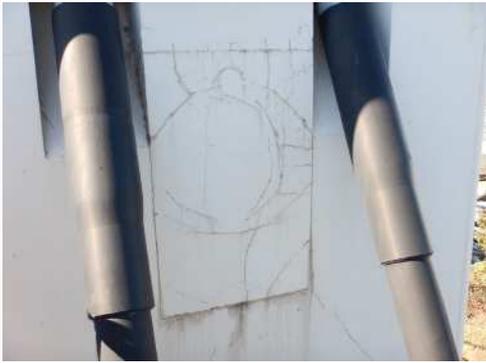
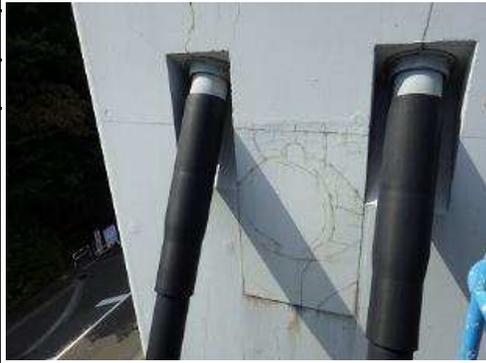
前回損傷程度	
			e					c				
			メモ				メモ					
			【前回点検(H27)記載内容】 ⑩定着部の異常(分類3)-e 【今回点検(R2)記載内容】 PC定着部にひびわれが見られる。 前回点検からの進行は見られない。				斜材定着部(A2側主塔後埋めコンクリート部)に二方向のひびわれ・錆汁が見られる。					
			前回点検年度:H27年度

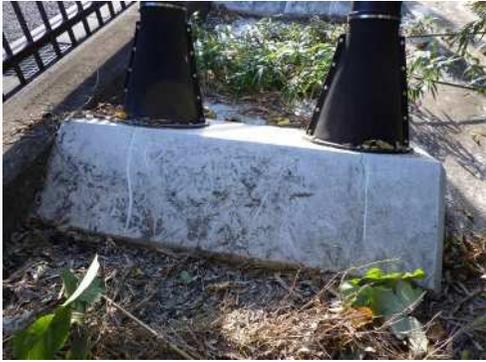
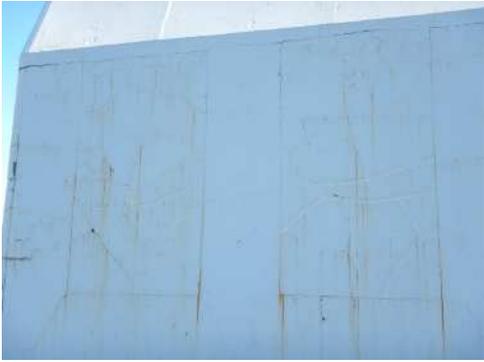
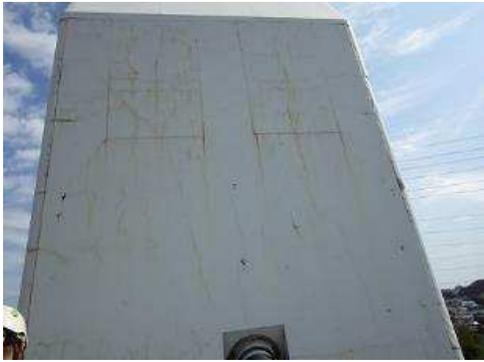
前回損傷程度	e
			メモ	【前回点検(H27)記載内容】 ⑩定着部の異常(分類3)-c  【今回点検(R2)記載内容】 PC定着部にひびわれが見られる。 [W=0.2mm]  前回点検からの進行は見られない。			メモ	【前回点検(H27)記載内容】 ⑩定着部の異常(分類3)-e  【今回点検(R2)記載内容】 PC定着部にひびわれが見られる。 [W=0.3mm]  前回点検からの進行は見られない。			メモ	斜材定着部(A2側主塔後埋めコンクリート部)に二方向のひびわれ・錆汁が見られる。
	前回点検年度:H27年度											
	写真番号	79	撮影年月日	2020/11/13	写真番号	80	撮影年月日	2020/11/13	写真番号	前回-64	撮影年月日	2015/9/28
	部材名	PC定着部	要素番号	0301,0401	部材名	PC定着部	要素番号	0302,0402	部材名	PC定着部	要素番号	0302,0402
	損傷の種類	定着部の異常	損傷程度	c	損傷の種類	定着部の異常	損傷程度	e	損傷の種類	定着部の異常	損傷程度	e

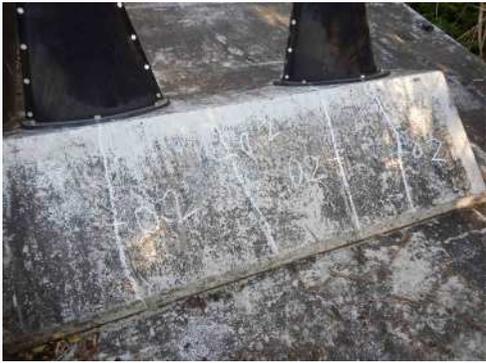
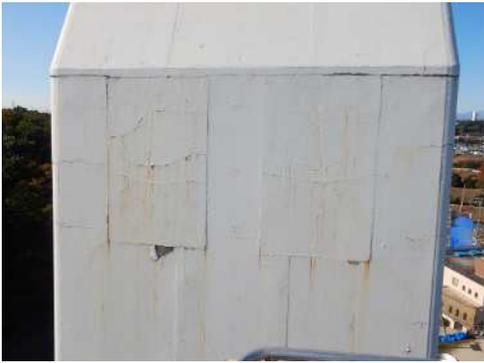
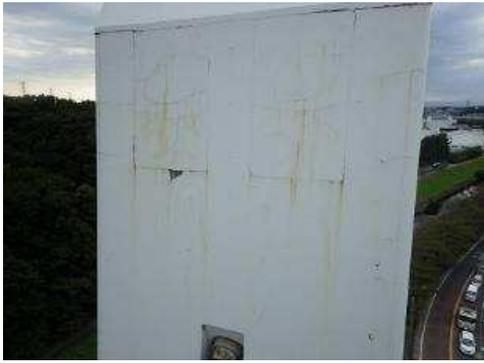
前回損傷程度	e
			メモ	【前回点検(H27)記載内容】 ⑩定着部の異常(分類3)-c  【今回点検(R2)記載内容】 PC定着部にひびわれが見られる。 [W=0.2mm]  前回点検からの進行は見られない。			メモ	【前回点検(H27)記載内容】 ⑩定着部の異常(分類3)-e  【今回点検(R2)記載内容】 PC定着部にひびわれが見られる。 [W=0.2mm]  前回点検からの進行は見られない。			メモ	斜材定着部(A1側主塔後埋めコンクリート部)に二方向のひびわれ・錆汁が見られる。

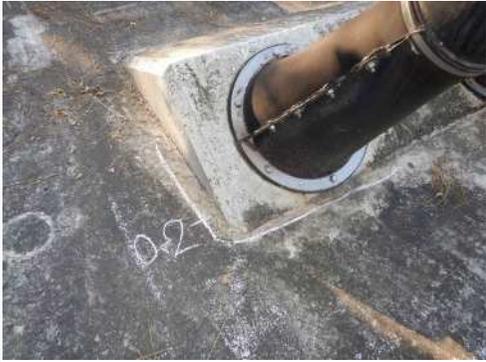
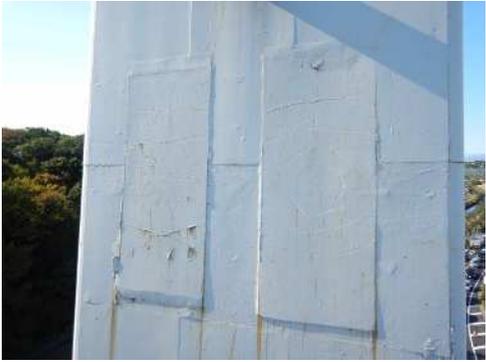
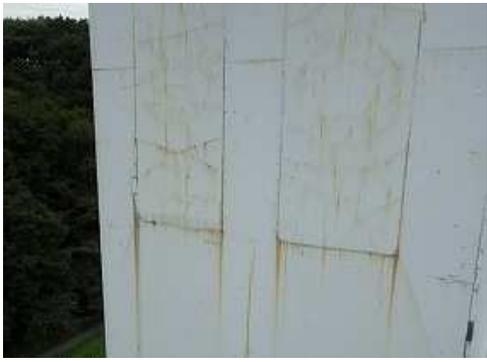
前回損傷程度	e
			メモ	【前回点検(H27)記載内容】 ⑩定着部の異常(分類3)-c  【今回点検(R2)記載内容】 PC定着部にひびわれが見られる。 Cr0405も同様。  前回点検からの進行は見られない。			メモ	【前回点検(H27)記載内容】 ⑩定着部の異常(分類3)-e  【今回点検(R2)記載内容】 PC定着部にひびわれが見られる。  前回点検からの進行は見られない。			メモ	斜材定着部(A1側主塔後埋めコンクリート部)に二方向のひびわれ・錆汁が見られる。
	前回点検年度: H27年度											
	写真番号	83	撮影年月日	2020/11/13	写真番号	84	撮影年月日	2020/11/13	写真番号	85	撮影年月日	2020/11/13
	部材名	PC定着部	要素番号	0309	部材名	PC定着部	要素番号	0311	部材名	PC定着部	要素番号	0311
	損傷の種類	定着部の異常	損傷程度	c	損傷の種類	定着部の異常	損傷程度	c	損傷の種類	定着部の異常	損傷程度	c

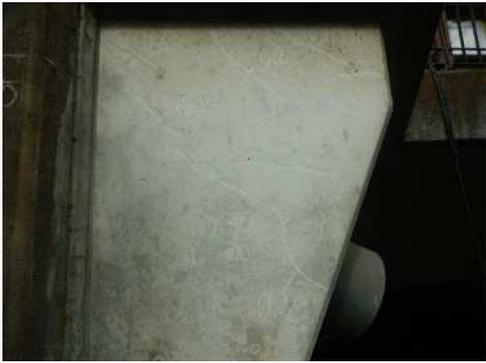
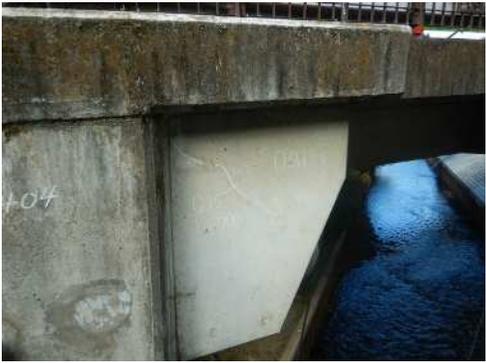
前回損傷程度	c
		メモ	【前回点検(H27)記載内容】 ⑩定着部の異常(分類3)-c  【今回点検(R2)記載内容】 PC定着部にひびわれが見られる。 [W=0.35mm]  前回点検からの進行は見られない。			メモ	【前回点検(H27)記載内容】 ⑩定着部の異常(分類3)-c  【今回点検(R2)記載内容】 PC定着部にひびわれおよびうきが見られる。 [W=0.25mm,L=500mm] [150×150mm×2箇所]  前回点検からの進行は見られない。			メモ	写真84の別アングル

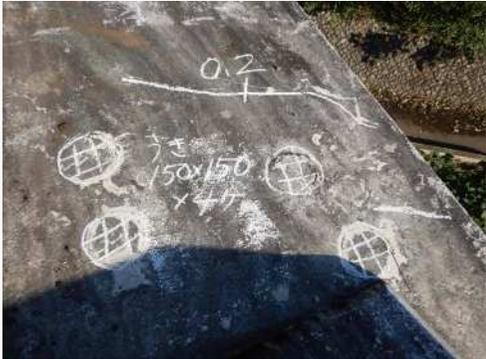
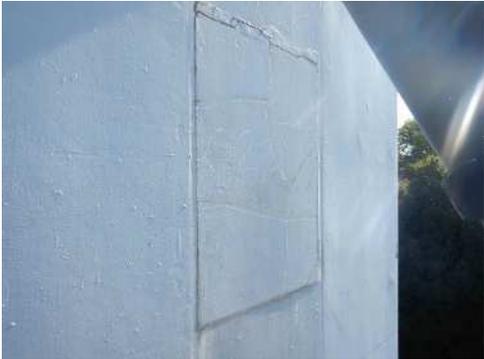
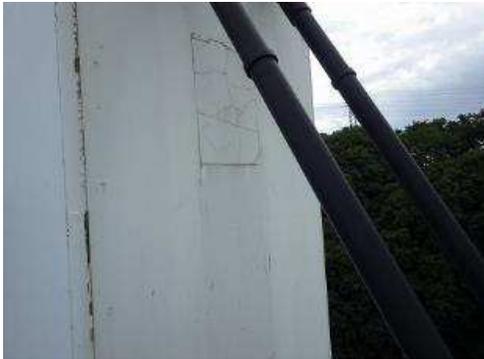
前回損傷程度	e
			メモ				メモ				メモ	
			【前回点検(H27)記載内容】 ⑩定着部の異常(分類3)-c 【今回点検(R2)記載内容】 PC定着部にひびわれおよびうきが見られる。 [W=0.25mm] [150×150mm×4箇所] 前回点検からの進行は見られない。				【前回点検(H27)記載内容】 ⑩定着部の異常(分類3)-e 【今回点検(R2)記載内容】 PC定着部にひびわれが見られる。 [W=0.2mm] 前回点検からの進行は見られない。		前回点検年度:H27年度		斜材定着部(A1側主塔後埋めコンクリート部)に二方向のひびわれ・錆汁が見られる。	
	写真番号	88	撮影年月日	2020/11/13	写真番号	前回-71	撮影年月日	2015/9/28	写真番号	89	撮影年月日	2020/11/13
	部材名	PC定着部	要素番号	0318	部材名	PC定着部	要素番号	0318	部材名	PC定着部	要素番号	0505
	損傷の種類	定着部の異常	損傷程度	e	損傷の種類	定着部の異常	損傷程度	e	損傷の種類	定着部の異常	損傷程度	c

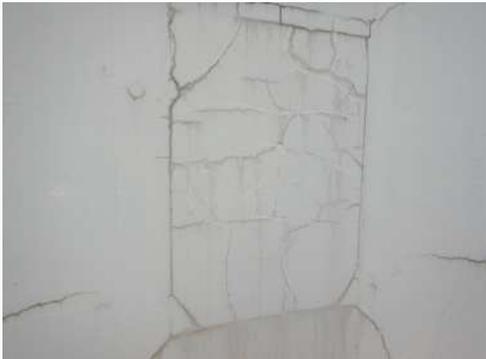
前回損傷程度	c
		メモ				メモ				メモ		
		【前回点検(H27)記載内容】 ⑩定着部の異常(分類3)-e 【今回点検(R2)記載内容】 PC定着部にひびわれが見られる。 [W=0.2mm] 前回点検からの進行は見られない。				斜材定着部(A1側主塔後埋めコンクリート部)に二方向のひびわれ・錆汁が見られる。		前回点検年度:H27年度		【前回点検(H27)記載内容】 ⑩定着部の異常(分類2)-c 【今回点検(R2)記載内容】 PC定着部に遊離石灰を伴うひびわれが見られる。 前回点検からの進行は見られない。

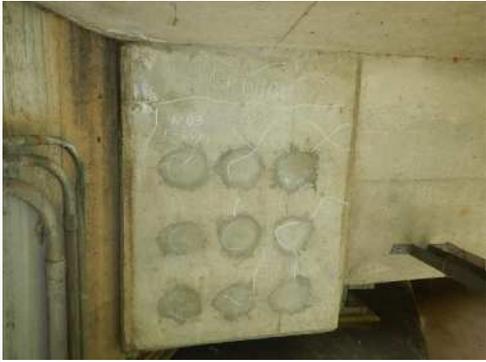
写真番号	90	撮影年月日	2020/11/13	写真番号	91	撮影年月日	2020/11/13	写真番号	前回-72	撮影年月日	2015/9/28
部材名	PC定着部	要素番号	0601	部材名	胸壁	要素番号	0101	部材名	胸壁	要素番号	0101
損傷の種類	定着部の異常	損傷程度	c	損傷の種類	補修・補強材の損傷	損傷程度	c	損傷の種類	補修・補強材の損傷	損傷程度	c

前回損傷程度
	c		c		c
メモ		メモ		メモ	
<p>【前回点検(H27)記載内容】 ⑩定着部の異常(分類2)-c</p> <p>【今回点検(R2)記載内容】 PC定着部にひびわれが見られる。 前回点検からの進行は見られない。</p>		<p>【今回点検(R2)記載内容】 胸壁に遊離石灰を伴うひびわれが見られる。 [W=0.3mm] ⑩補修・補強材の損傷(分類4)-c</p> <p>前回点検からの進行は見られない。</p>		<p>A1橋台に遊離石灰を伴うひびわれが見られる。 ひびわれ-d ひびわれ幅0.3mm 漏水・遊離石灰-d</p>	
前回点検年度: H27年度

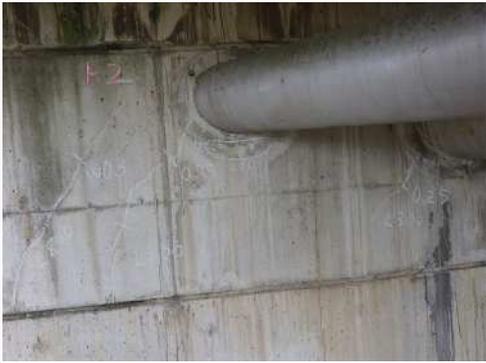
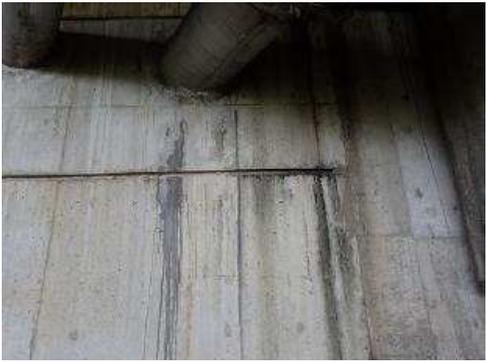
写真番号	92	撮影年月日	2020/11/13	写真番号	前回-78	撮影年月日	2015/9/28	写真番号		撮影年月日	
部材名	胸壁	要素番号	0102	部材名	胸壁	要素番号	0102	部材名		要素番号	
損傷の種類	ひびわれ	損傷程度	d	損傷の種類	ひびわれ	損傷程度	b	損傷の種類		損傷程度

前回損傷程度
	b		b		b
メモ		メモ		メモ	
<p>【今回点検(R2)記載内容】 胸壁にひびわれが見られる。 前回点検よりひびわれ幅に進行が見られる。</p>		<p>添架物埋設部からのひびわれが見られる。</p>			
前回点検年度: H27年度

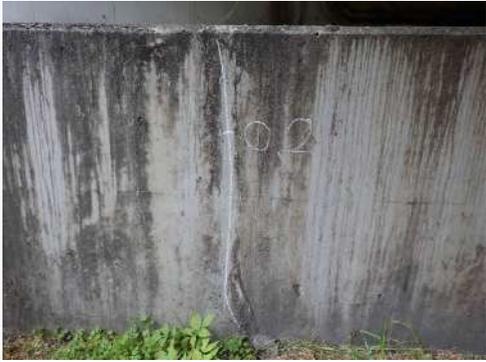
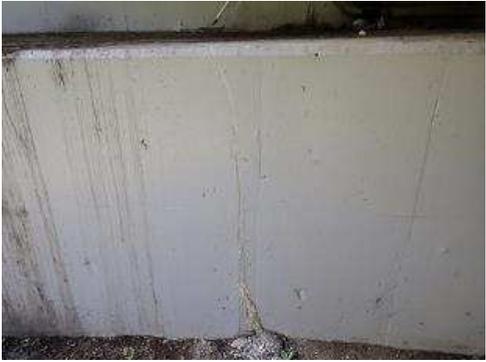
損傷写真	写真番号	93	撮影年月日	2020/11/13	写真番号	前回-73	撮影年月日	2015/9/28	写真番号		撮影年月日	
	部材名	縦壁	要素番号	0101	部材名	縦壁	要素番号	0101	部材名		要素番号	
	損傷の種類	補修・補強材の損傷	損傷程度	c	損傷の種類	補修・補強材の損傷	損傷程度	c	損傷の種類		損傷程度

c				c				
				メモ				メモ				
				<p>【今回点検(R2)記載内容】</p> <p>縦壁に遊離石灰を伴うひびわれが見られる。</p> <p>[W=0.2mm]</p> <p>⑩補修・補強材の損傷(分類4)-c</p> <p>前回点検からの進行は見られない。</p>				<p>A1橋台に遊離石灰を伴うひびわれが見られる。</p> <p>ひびわれ-c</p> <p>ひびわれ幅0.2mm</p> <p>漏水・遊離石灰-d</p>				
				前回点検年度:H27年度								
	写真番号	94	撮影年月日	2020/11/13	写真番号	前回-74	撮影年月日	2015/9/28	写真番号		撮影年月日	
	部材名	縦壁	要素番号	0101	部材名	縦壁	要素番号	0101	部材名		要素番号	
損傷の種類	その他	損傷程度	e	損傷の種類	その他	損傷程度	e	損傷の種類		損傷程度

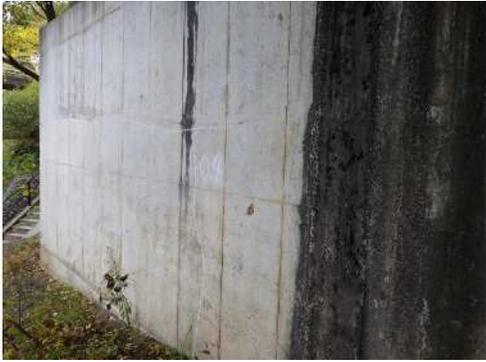
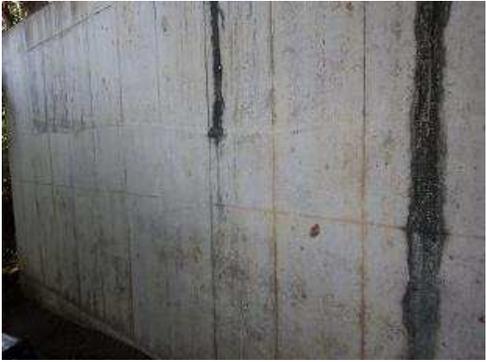
損傷写真	写真番号	95	撮影年月日	2020/11/13	写真番号	前回-79	撮影年月日	2015/9/28	写真番号		撮影年月日	
	部材名	縦壁	要素番号	0102	部材名	縦壁	要素番号	0102	部材名		要素番号	
	損傷の種類	ひびわれ	損傷程度	d	損傷の種類	ひびわれ	損傷程度	c	損傷の種類		損傷程度

前回損傷程度				
				c								
				メモ				メモ				
				【今回点検(R2)記載内容】 縦壁にひびわれが見られる。 [W=0.4mm] 前回点検よりひびわれ幅に進行が見られる。				A2橋台に二方向のひびわれが見られる。				
				前回点検年度:H27年度								
	写真番号	96	撮影年月日	2020/11/13	写真番号	前回-81	撮影年月日	2015/9/28	写真番号		撮影年月日	
	部材名	縦壁	要素番号	0102	部材名	縦壁	要素番号	0102	部材名		要素番号	
損傷の種類	その他	損傷程度	e	損傷の種類	その他	損傷程度	e	損傷の種類		損傷程度

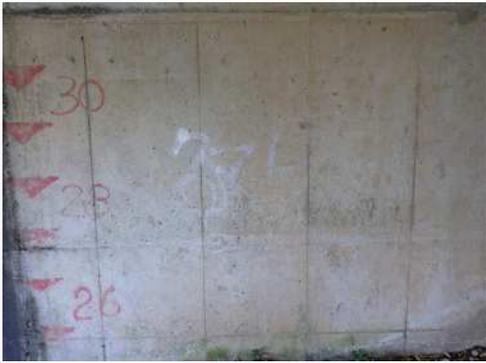
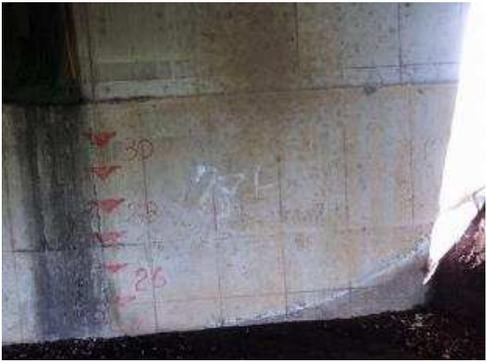
前回損傷程度					
			e									
			メモ				メモ					
			【今回点検(R2)記載内容】 縦壁に落書きが見られる。 前回点検からの進行は見られない。				A2橋台に落書きが見られる。					
			前回点検年度:H27年度
