定期点検記録様式(その1) 橋梁の諸元と総合検査結果

フリガナ 橋梁名	イチバザカハシ 市場坂橋		路線名	市道第9号線		管轄	新座市	橋梁コード	KR-08
所在地	自	新座市馬場三丁目地内	距離標	自	-		都市整備部	調書更新年月日	2025年7月8日
	至	新座市栄一丁目地内		至	-		道路課	現地確認年月日	2020年11月13日

供用開始日	1993年3月	橋長	62.00m	活荷重・等級	TL - 20 1 等級		適用示方書	昭和53年 道路橋示方書					調査年	1993年			
上部構造形式	ホーステンション方式 2室箱桁斜張橋			幅員	全幅員	16.80m	地覆幅	歩道幅	車道幅・車線	車道幅・車線	歩道幅	地覆幅	中央帯	中央分離帯	交通条件	交通量	11367 台
					有効幅員	16.00m	0.40m	2.75m	5.25m	1	5.25m	1	2.75m	0.40m			
下部構造形式	アンカレッジ一体型逆T式			備考	点検会社:株式会社日建技術コンサルタント 点検方法:高所作業車(AT-400CG)、ロープアクセス、ボールカメラ 支障物:有											荷重制限	- t
基礎形式	A1 杭基礎A2 直接基礎

総合検査結果	健全度 (橋単位)	Ⅱ	橋梁診断員	堀川 道広
	<p>本橋は1993年(平成5年)竣工のホーステンション方式2室箱桁斜張橋である。竣工後27年が経過しており、以下の損傷が見受けられる。</p> <p>上部工:主桁、横桁にひびわれ、主桁、塔柱に遊離石灰が、斜材に腐食、防食機能の劣化が、塔柱に剥離、塗膜剥がれ、PC定着部に定着部の異常(ひびわれ、遊離石灰)が見られる。これらの損傷は緊急性のある損傷ではない為、引き続き経過観察を行い「状況に応じて補修を行う必要がある。」と判断する。 主桁、主桁箱桁内部、横桁、塔柱にひびわれが、遊離石灰、斜材に保護管のひびわれ、グラウト孔のうき、錆汁、漏水跡、シール材の劣化、グラウト孔の欠損が、PC定着部に定着部の異常(ひびわれ、うき)が見られる。これらの損傷に進行は見られないが、「予防保全の観点から、速やかに補修等を行う必要がある。」と判断する。</p> <p>下部工:胸壁にひびわれが、縦壁に漏水が、翼壁に剥離が見られる。これらの損傷は緊急性のある損傷ではない為、引き続き経過観察を行い「状況に応じて補修を行う必要がある。」と判断する。 胸壁、縦壁、翼壁にひびわれ、遊離石灰が、胸壁、縦壁に補修・補強材の損傷が見られる。これらの損傷に進行は見られないが、予防保全の観点から、「速やかに補修等を行う必要がある。」と判断する。 縦壁に不法占拠、落書きが見られる。清掃等に対応可能な為、「維持工事で対応する必要がある。」と判断する。</p> <p>支承等:特に目立

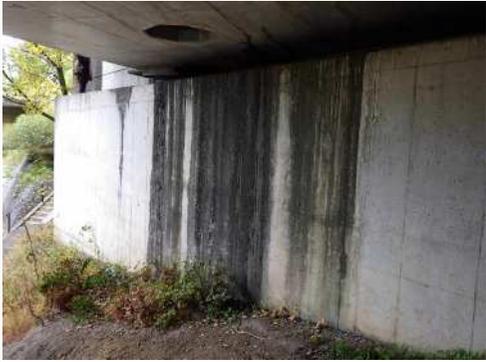
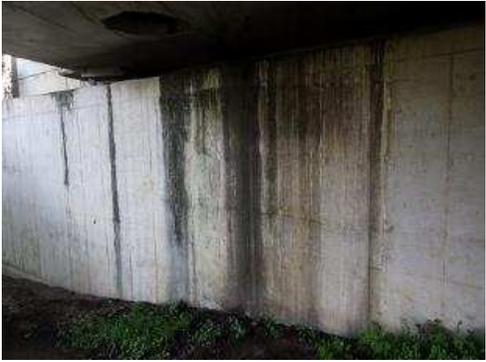
損傷写真	写真番号	97	撮影年月日	2020/11/13	写真番号	前回-80	撮影年月日	2015/9/28	写真番号		撮影年月日	
	部材名	縦壁	要素番号	0102	部材名	縦壁	要素番号	0102	部材名		要素番号	
	損傷の種類	漏水・滯水	損傷程度	e	損傷の種類	漏水・滯水	損傷程度	e	損傷の種類		損傷程度

e								
				メモ				メモ				
				【今回点検(R2)記載内容】 縦壁に漏水が見られる。 前回点検からの進行は見られない。				A2橋台に漏水跡が見られる。				
					前回点検年度:H27年度							
	写真番号	98	撮影年月日	2020/11/13	写真番号	前回-77	撮影年月日	2015/9/28	写真番号		撮影年月日	
	部材名	翼壁	要素番号	0101	部材名	翼壁	要素番号	0101	部材名		要素番号	
損傷の種類	ひびわれ	損傷程度	c	損傷の種類	ひびわれ	損傷程度	b	損傷の種類		損傷程度

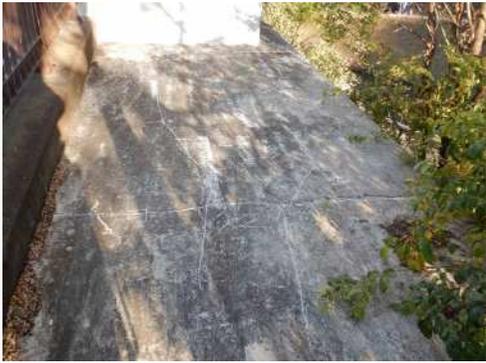
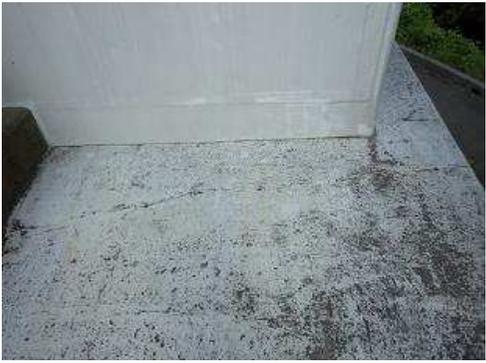
b									
			メモ				メモ					
			【今回点検(R2)記載内容】 翼壁にひびわれが見られる。 [W=0.2mm] 前回点検よりひびわれ幅に進行が見られる。				翼壁(上面)にひびわれが見られる。 ひびわれ幅0.1mm					
				前回点検年度:H27年度

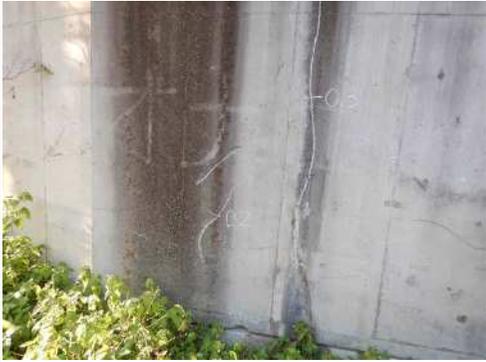
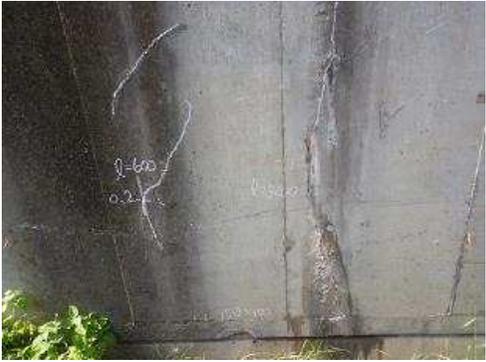
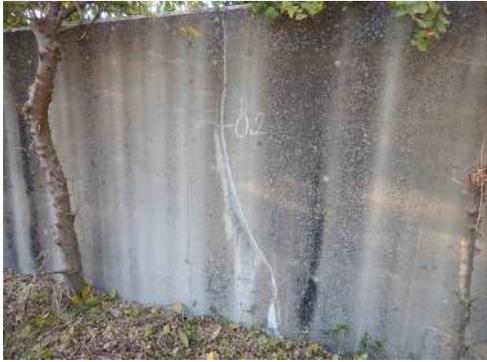
損傷写真	写真番号	99	撮影年月日	2020/11/13	写真番号	前回-76	撮影年月日	2015/9/28	写真番号	100	撮影年月日	2020/11/13
	部材名	翼壁	要素番号	0101	部材名	翼壁	要素番号	0101	部材名	翼壁	要素番号	0101
	損傷の種類	ひびわれ	損傷程度	d	損傷の種類	ひびわれ	損傷程度	d	損傷の種類	ひびわれ	損傷程度	c

前回損傷程度
				d				d				c
				メモ				メモ				メモ
				【今回点検(R2)記載内容】 翼壁に遊離石灰を伴うひびわれおよび剥離が見られる。 [W=0.3mm] ⑧漏水・遊離石灰-d 前回点検からの進行は見られない。				【今回点検(R2)記載内容】 翼壁(側面)に遊離石灰を伴うひびわれや剥離が見られる。 ひびわれ-d ひびわれ幅0.2mm、0.3mm ひびわれ長600mm、3000mm 剥離・鉄筋露出-c 剥離範囲150x100				【今回点検(R2)記載内容】 翼壁に遊離石灰を伴うひびわれが見られる。 [W=0.2mm] ⑧漏水・遊離石灰-d 新規損傷
	前回点検年度:H27年度											
	写真番号	101	撮影年月日	2020/11/13	写真番号	102	撮影年月日	2020/11/13	写真番号		撮影年月日	
	部材名	翼壁	要素番号	0101	部材名	翼壁	要素番号	0102	部材名		要素番号	
損傷の種類	剥離・鉄筋露出	損傷程度	c	損傷の種類	ひびわれ	損傷程度	b	損傷の種類		損傷程度

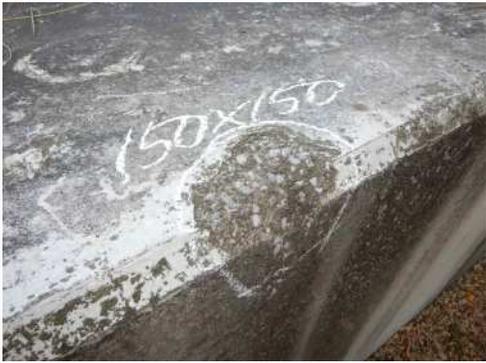
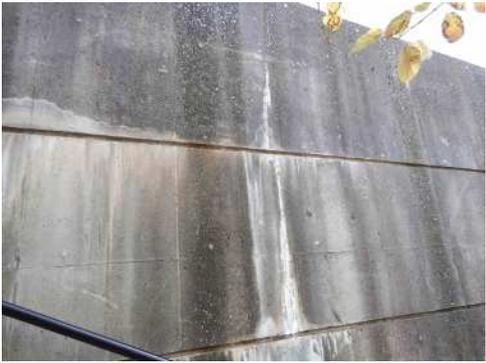
前回損傷程度	
			c				b					
			メモ				メモ				メモ	
			【前回点検(H27)記載内容】 ⑦剥離・鉄筋露出-c 【今回点検(R2)記載内容】 翼壁に剥離が見られる。 [150x150mm] 前回点検からの進行は見られない。				【前回点検(H27)記載内容】 ⑥ひびわれ(小)・b(b/ターンその他) ⑧漏水・遊離石灰-d 【今回点検(R2)記載内容】 翼壁に遊離石灰を伴うひびわれが見られる。 [W=0.1mm] ⑧漏水・遊離石灰-d 前回点検からの進行は見られない。

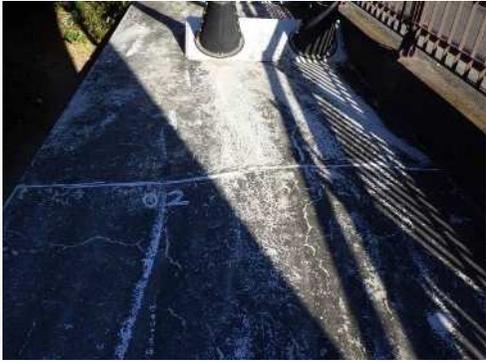
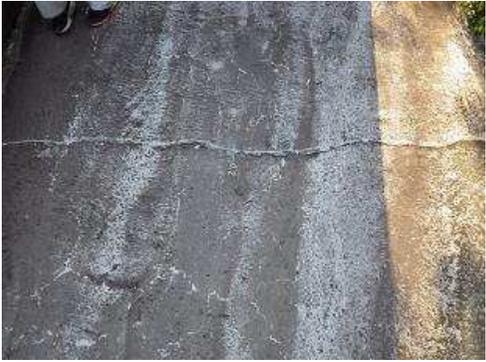
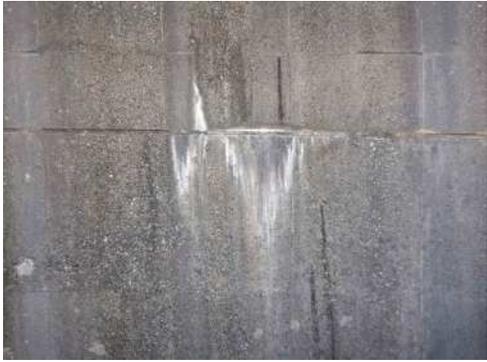
写真番号	103	撮影年月日	2020/11/13	写真番号	前回-84	撮影年月日	2015/9/28	写真番号	104	撮影年月日	2020/11/13
部材名	翼壁	要素番号	0102	部材名	翼壁	要素番号	0102	部材名	翼壁	要素番号	0102
損傷の種類	ひびわれ	損傷程度	c	損傷の種類	ひびわれ	損傷程度	c	損傷の種類	ひびわれ	損傷程度	b

前回損傷程度	
	c			b				
	メモ			メモ				
	【今回点検(R2)記載内容】 翼壁にひびわれが見られる。 (ハタシその他) [W=0.2mm] 前回点検からの進行は見られない。			翼壁(上面)にひびわれが見られる。 ひびわれ幅0.2mm			【前回点検(H27)記載内容】 ⑥ひびわれ(小)・b(ハタシその他) ⑧漏水・遊離石灰-d 【今回点検(R2)記載内容】 翼壁に遊離石灰を伴うひびわれが見られる。 [W=0.1mm] 前回点検からの進行は見られない。	
前回点検年度: H27年度

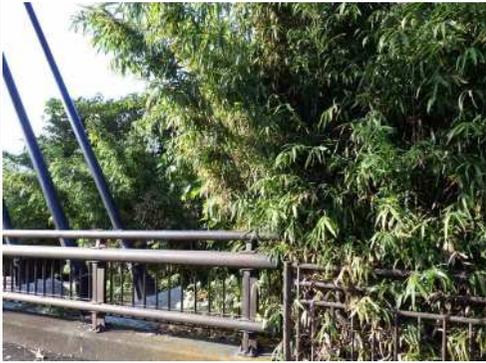
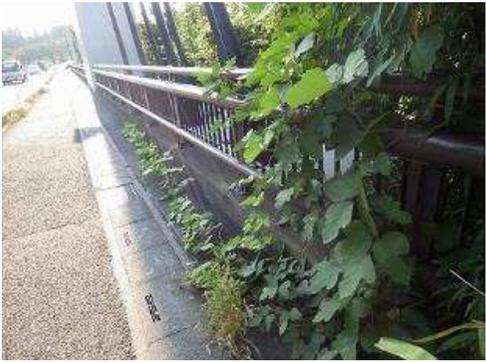
写真番号	105	撮影年月日	2020/11/13	写真番号	前回-85	撮影年月日	2015/9/28	写真番号	106	撮影年月日	2020/11/13
部材名	高欄	要素番号	0101	部材名	高欄	要素番号	0101	部材名	高欄	要素番号	0401
損傷の種類	その他	損傷程度	e	損傷の種類	その他	損傷程度	e	損傷の種類	防食機能の劣化	損傷程度	c

前回損傷程度	
	e			c				
	メモ			メモ				
	【今回点検(R2)記載内容】 高欄に雑草が見られる。 前回点検からの進行は見られない。			高欄(A2下流側)に植物の莖等が接触している。			【前回点検(H27)記載内容】 ⑤防食機能の劣化(分類1)-c 【今回点検(R2)記載内容】 高欄に防食機能の劣化が見られる。 (分類1) 前回点検からの進行は見られない。	
前回点検年度: H27年度

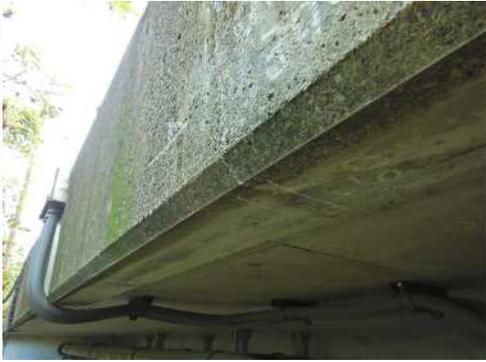
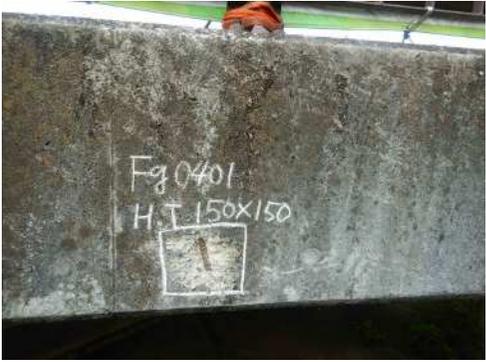
損傷写真	写真番号	107	撮影年月日	2020/11/13	写真番号	108	撮影年月日	2020/11/13	写真番号		撮影年月日	
	部材名	地覆	要素番号	0101	部材名	地覆	要素番号	0401	部材名		要素番号	
	損傷の種類	ひびわれ	損傷程度	c	損傷の種類	剥離・鉄筋露出	損傷程度	d	損傷の種類		損傷程度

前回損傷程度
				メモ				メモ				
				【今回点検(R2)記載内容】 地覆にひびわれが見られる。 [W=0.1mm] ⑧漏水・遊離石灰-d 新規損傷				【今回点検(R2)記載内容】 地覆に鉄筋露出が見られる。 [150×150mm] 新規損傷				
	写真番号	109	撮影年月日	2020/11/13	写真番号	前回-87	撮影年月日	2015/9/28	写真番号		撮影年月日	
	部材名	地覆	要素番号	0401	部材名	地覆	要素番号	0401	部材名		要素番号	
	損傷の種類	うき	損傷程度	e	損傷の種類	変形・欠損	損傷程度	c	損傷の種類		損傷程度

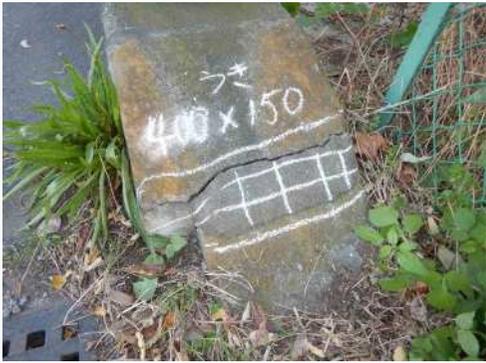
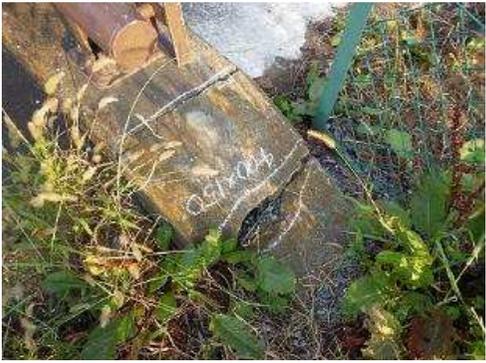
前回損傷程度
			メモ				メモ					
			【今回点検(R2)記載内容】 地覆にうきが見られる。 [400×150mm] 前回点検の欠損は補修後うきに再劣化した。				【今回点検(R2)記載内容】 地覆(A1上流側)に欠損が見られる。 欠損範囲400x150					
前回点検年度:H27年度

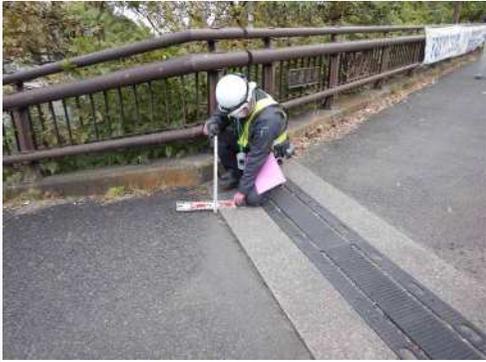
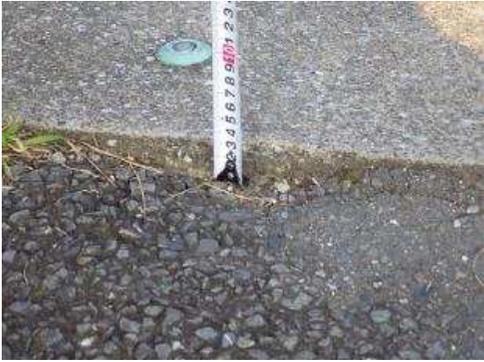
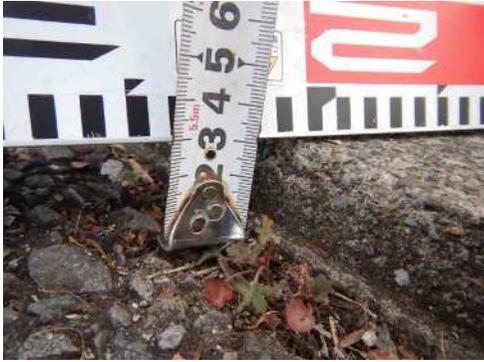
損傷写真	写真番号	110	撮影年月日	2020/11/13	写真番号	前回-88	撮影年月日	2015/9/28	写真番号	111	撮影年月日	2020/11/13
	部材名	伸縮装置	要素番号	0101	部材名	伸縮装置	要素番号	0101	部材名	伸縮装置	要素番号	0101
	損傷の種類	路面の凹凸	損傷程度	e	損傷の種類	路面の凹凸	損傷程度	e	損傷の種類	路面の凹凸	損傷程度	e

前回損傷程度	e
			メモ	【今回点検(R2)記載内容】 伸縮装置に段差が見られる。 【段差30mm】  前回点検からの進行は見られない。			メモ	下流側歩道部に段差が見られる。 段差30mm			メモ	写真110の近接写真
	前回点検年度:H27年度											
	写真番号	112	撮影年月日	2020/11/13	写真番号	113	撮影年月日	2020/11/13	写真番号		撮影年月日	
	部材名	伸縮装置	要素番号	0101	部材名	伸縮装置	要素番号	0101	部材名		要素番号	
	損傷の種類	漏水・滞水	損傷程度	e	損傷の種類	変形・欠損	損傷程度	c	損傷の種類		損傷程度

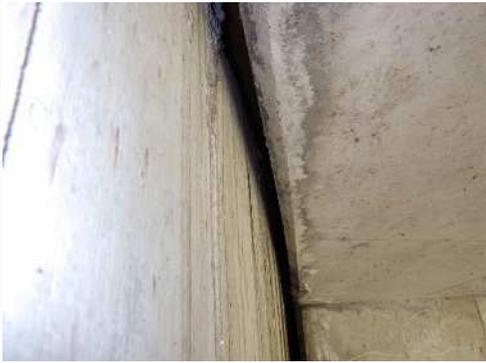
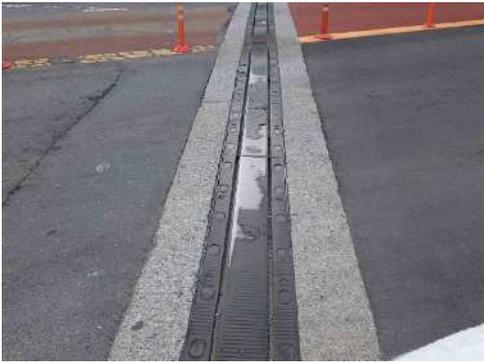
前回損傷程度	c			前回損傷程度	
		メモ	【今回点検(R2)記載内容】 伸縮装置(下面)に漏水が見られる。  新規損傷			メモ	【前回点検(H27)記載内容】 23変形・欠損-c  【今回点検(R2)記載内容】 伸縮装置に欠損が見られる。  前回点検より欠損の範囲に進行が見られる。			メモ

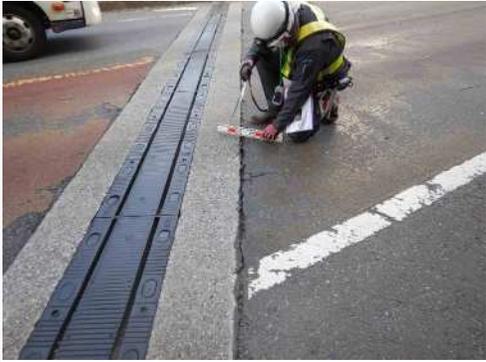
前回損傷程度
				c				c				e
				メモ				メモ				メモ
				【今回点検(R2)記載内容】 伸縮装置に段差が見られる。 [段差20mm] 前回点検より段差に進行が見られる。				車道部(背面擦りつけ部)に段差が見られる。				【今回点検(R2)記載内容】 伸縮装置に劣化が見られる。 新規損傷
	前回点検年度:H27年度											
	写真番号	116	撮影年月日	2020/11/13	写真番号	117	撮影年月日	2020/11/13	写真番号		撮影年月日	
	部材名	伸縮装置	要素番号	0102	部材名	縁石	要素番号	0301	部材名		要素番号	
損傷の種類	変形・欠損	損傷程度	c	損傷の種類	剥離・鉄筋露出	損傷程度	c	損傷の種類		損傷程度

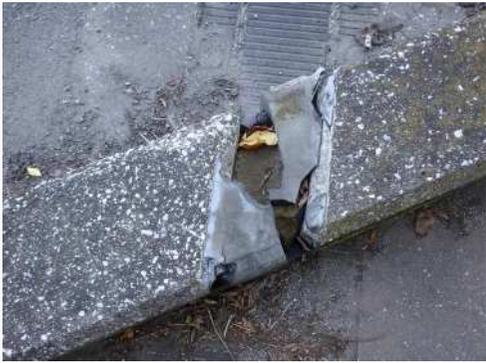
前回損傷程度	
			c				c				c	
			メモ				メモ				メモ	
			【前回点検(H27)記載内容】 23変形・欠損-c 【今回点検(R2)記載内容】 伸縮装置に欠損が見られる。 前回点検からの進行は見られない。				【前回点検(H27)記載内容】 ⑦剥離・鉄筋露出-c 【今回点検(R2)記載内容】 縁石に剥離が見られる。 [600×200mm,D=50mm] 前回点検からの進行は見られない。

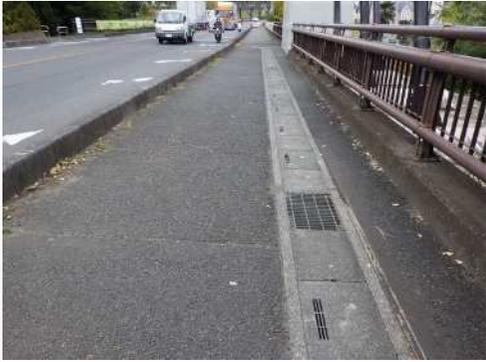
e								
				メモ				メモ				
				【今回点検(R2)記載内容】 舗装の植生は補修済みである。	前回点検年度:H27年度							
写真番号	119	撮影年月日	2020/11/13	写真番号	前回-95	撮影年月日	2015/9/28	写真番号	120	撮影年月日	2020/11/13	
部材名	舗装	要素番号	0201	部材名	舗装	要素番号	0201	部材名	舗装	要素番号	0201	
損傷の種類	舗装の異常	損傷程度	c	損傷の種類	舗装の異常	損傷程度	c	損傷の種類	路面の凹凸	損傷程度	e

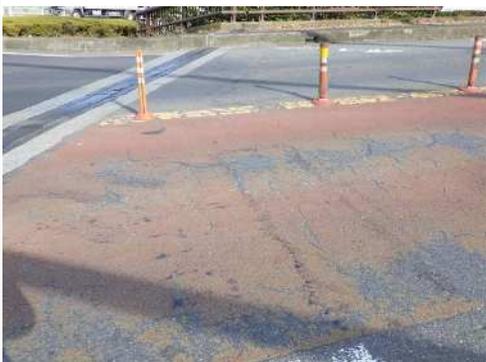
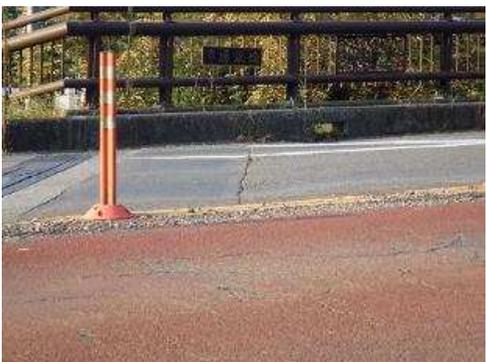
c									
			メモ				メモ					
			【今回点検(R2)記載内容】 舗装に段差およびひびわれが見られる。 ⑤舗装の異常(ひびわれ)-c 前回点検からの進行は見られない。	前回点検年度:H27年度			舗装にひびわれや凹凸が見られる。 路面の凹凸-e					
								【今回点検(R2)記載内容】 舗装に段差が見られる。 【段差45mm】 新規損傷

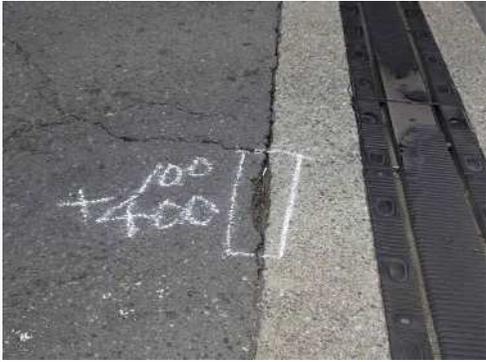
前回損傷程度
				メモ				メモ				メモ
				【今回点検(R2)記載内容】 舗装に欠損が見られる。 [100×400mm] 新規損傷				【今回点検(H27)記載内容】 ⑮舗装の異常(ひびわれ)-c 【今回点検(R2)記載内容】 舗装にひびわれが見られる。 前回点検からの進行は見られない。				【前回点検(H27)記載内容】 ⑮舗装の異常(剥離)-c 【今回点検(R2)記載内容】 舗装に剥離が見られる。 前回点検からの進行は見られない。
	写真番号	124	撮影年月日	2020/11/13	写真番号	125	撮影年月日	2020/11/13	写真番号		撮影年月日	
	部材名	舗装	要素番号	0401	部材名	舗装	要素番号	0401	部材名		要素番号	
	損傷の種類	舗装の異常	損傷程度	c	損傷の種類	その他	損傷程度	e	損傷の種類		損傷程度

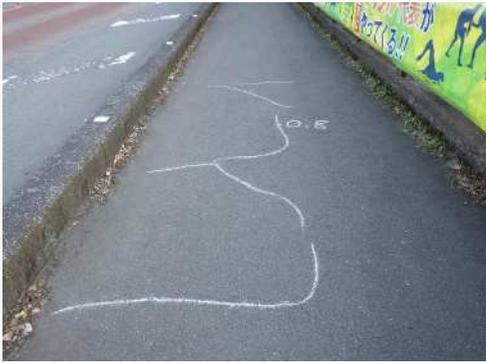
前回損傷程度
			メモ				メモ				メモ	
			【今回点検(R2)記載内容】 舗装にひびわれが見られる。 [W=0.8mm] 新規損傷				【今回点検(H27)記載内容】 ⑰その他(分類6(植生))-e 【今回点検(R2)記載内容】 舗装に植生が見られる。 前回点検未撮影箇所				【今回点検(H27)記載内容】 ⑰その他(分類6(植生))-e

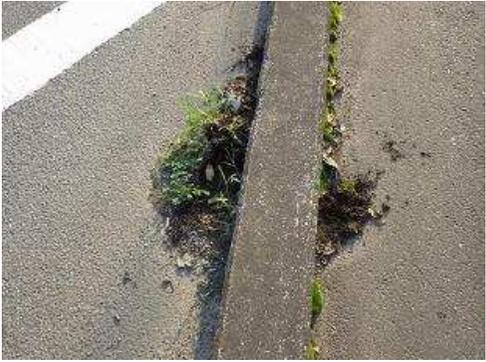
e								
				メモ				メモ				
				【今回点検(R2)記載内容】 排水ますの土砂詰まりは補修済みである。				排水ますに土砂詰まりが見られる。 排水ますDr0101を除いて、他の排水ますも同様の損傷が見られる。				
					前回点検年度:H27年度							
	写真番号	127	撮影年月日	2020/11/13	写真番号	前回-99	撮影年月日	2015/9/28	写真番号	128	撮影年月日	2020/11/13
	部材名	排水ます	要素番号	0202	部材名	排水ます	要素番号	0202	部材名	添架物	要素番号	0102
損傷の種類	土砂詰まり	損傷程度	a	損傷の種類	土砂詰まり	損傷程度	e	損傷の種類	腐食	損傷程度	b

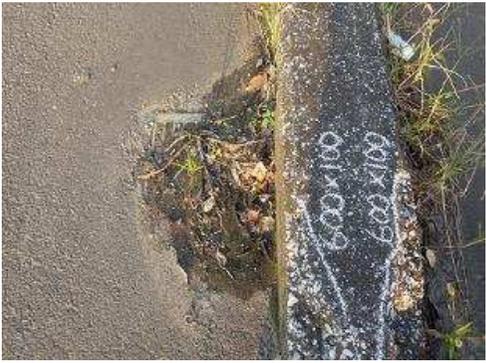
e									
			メモ				メモ					
			【今回点検(R2)記載内容】 排水ますの土砂詰まりは補修済みである。				排水ますに土砂詰まりが見られる。 排水ますDr0101を除いて、他の排水ますも同様の損傷が見られる。	【今回点検(H27)記載内容】 ①腐食(小小)-b ⑤防食機能の劣化(分類1)-e  【今回点検(R2)記載内容】 添架物に腐食および防食機能の劣化が見られる。 ⑤防食機能の劣化(分類1)-e  前回点検からの進行は見られない。				
				前回点検年度:H27年度

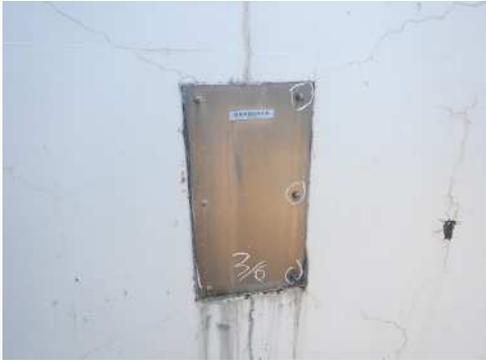
前回損傷程度
				メモ				メモ				メモ
				【今回点検(R2)記載内容】 添架物にゆるみが見られる。 [3/6本] 新規損傷				【前回点検(H27)記載内容】 ①腐食(小)ト-b ⑤防食機能の劣化(分類1)-e 【今回点検(R2)記載内容】 添架物に腐食および防食機能の劣化が見られる。 ⑤防食機能の劣化(分類1)-e 前回点検からの進行は見られない。				写真130の近接写真
	写真番号	132	撮影年月日	2020/11/13	写真番号	前回-103	撮影年月日	2015/9/28	写真番号		撮影年月日	
	部材名	添架物	要素番号	0604	部材名	添架物	要素番号	0604	部材名		要素番号	
	損傷の種類	腐食	損傷程度	c	損傷の種類	腐食	損傷程度	c	損傷の種類		損傷程度

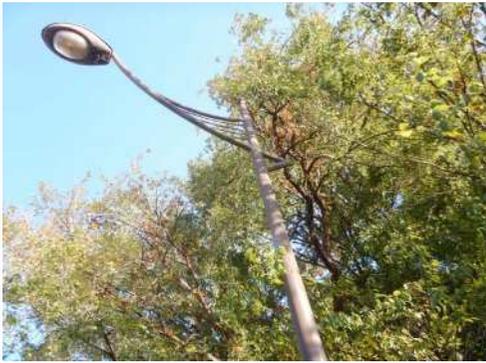
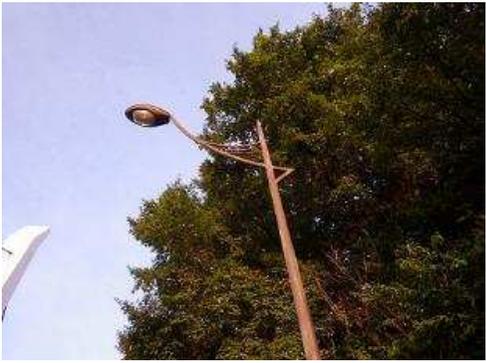
前回損傷程度
			c				メモ				メモ	
			【今回点検(R2)記載内容】 添架物に腐食および防食機能の劣化が見られる。 ⑤防食機能の劣化(分類1)-e 前回点検からの進行は見られない。				照明柱上部 防食機能の劣化-e					
				前回点検年度:H27年度

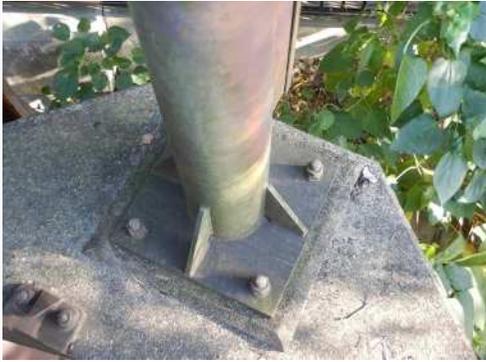
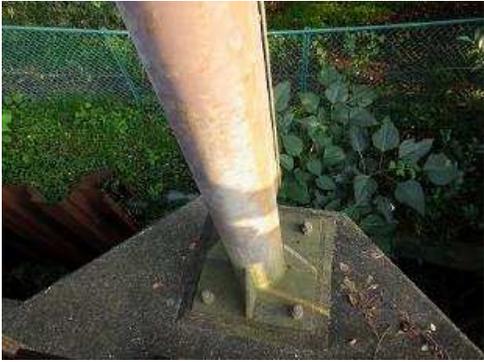
損傷写真	前回損傷程度		前回損傷程度		前回損傷程度		前回損傷程度				
	c		c		c		c				
	メモ		メモ		メモ		メモ				
	写真132の別アングル		照明柱下部 防食機能の劣化-e		【今回点検(R2)記載内容】 添架物に変形が見られる。 新規損傷

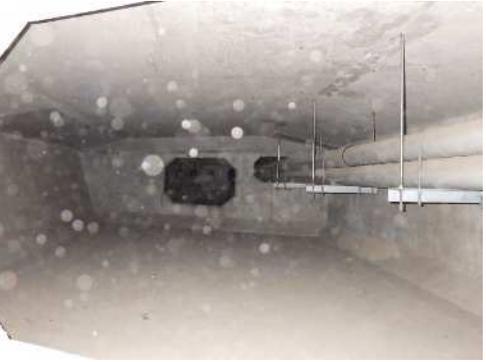
前回損傷程度
				メモ				メモ				メモ
				損傷なし 主桁 Mg9105				損傷なし 主桁 Mg9106				損傷なし 主桁 Mg9107
	写真番号	1113	撮影年月日	2020/11/13	写真番号	1114	撮影年月日	2020/11/13	写真番号	1115	撮影年月日	2020/11/13
	部材名	主桁	要素番号	9202	部材名	主桁	要素番号	9203	部材名	主桁	要素番号	9204
	損傷の種類	NON	損傷程度	a	損傷の種類	NON	損傷程度	a	損傷の種類	NON	損傷程度	a

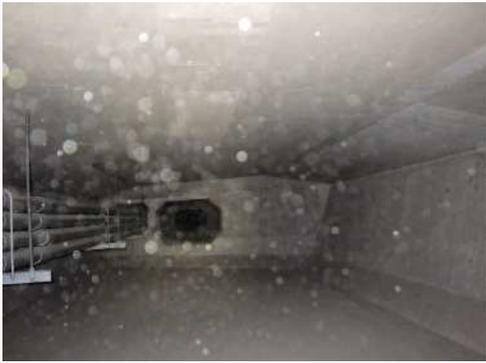
前回損傷程度
				メモ				メモ				メモ
				損傷なし 主桁 Mg9202				損傷なし 主桁 Mg9203				損傷なし 主桁 Mg9204

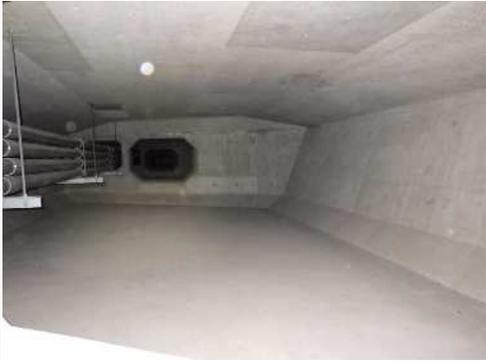
メモ
				損傷なし 主桁 Mg9205				損傷なし 主桁 Mg9206				損傷なし 主桁 Mg9207
	写真番号	1119	撮影年月日	2020/11/13	写真番号	1120	撮影年月日	2020/11/13	写真番号	1121	撮影年月日	2020/11/13
	部材名	横桁	要素番号	0101	部材名	横桁	要素番号	0109	部材名	横桁	要素番号	0406
	損傷の種類	NON	損傷程度	a	損傷の種類	NON	損傷程度	a	損傷の種類	NON	損傷程度	a
				前回損傷程度				前回損傷程度				前回損傷程度

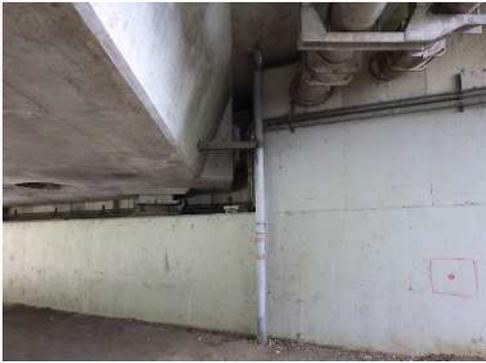
メモ
				損傷なし 横桁 Cr0101 PC定着部 Cn0501 排水管 Dp0101				損傷なし 横桁 Cr0109 PC定着部 Cn0507				損傷なし 横桁 Cr0406

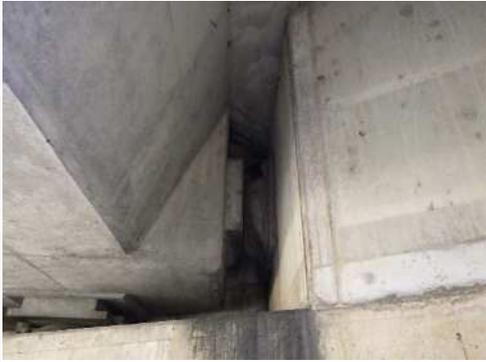
メモ
				損傷なし 横桁 Cr0409 PC定着部 Cr0607				損傷なし 床版 Ds0101				損傷なし 床版 Ds0102
	写真番号	1125	撮影年月日	2020/11/13	写真番号	1126	撮影年月日	2020/11/13	写真番号	1127	撮影年月日	2020/11/13
	部材名	床版	要素番号	0103	部材名	床版	要素番号	0104	部材名	床版	要素番号	0106
	損傷の種類	NON	損傷程度	a	損傷の種類	NON	損傷程度	a	損傷の種類	NON	損傷程度	a
				前回損傷程度				前回損傷程度				前回損傷程度

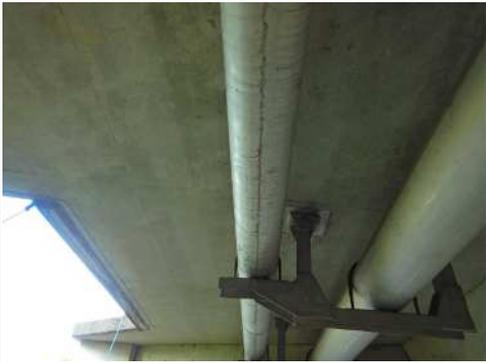
メモ
				損傷なし 床版 Ds0103				損傷なし 床版 Ds0104,0105				損傷なし 床版 Ds0106

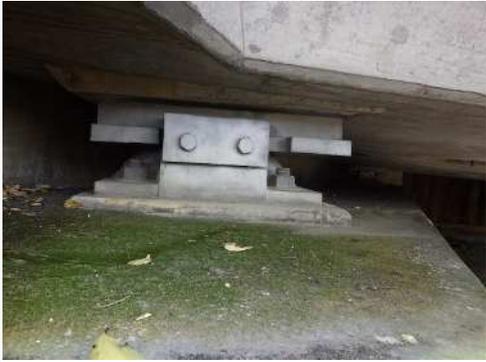
メモ
				損傷なし 支承本体 Bh0102 アンカーボルト Ba0102 沓座モルタル Bm0102				損傷なし 支承本体 Bh0201 アンカーボルト Ba0201 沓座モルタル Bm0201				損傷なし 支承本体 Bh0202 アンカーボルト Ba0202 沓座モルタル Bm0202
	写真番号	1143	撮影年月日	2020/11/13	写真番号	1144	撮影年月日	2020/11/13	写真番号	1145	撮影年月日	2020/11/13
	部材名	落橋防止システム	要素番号	0101	部材名	落橋防止システム	要素番号	0102	部材名	落橋防止システム	要素番号	0501
	損傷の種類	NON	損傷程度	a	損傷の種類	NON	損傷程度	a	損傷の種類	NON	損傷程度	a
				前回損傷程度				前回損傷程度				前回損傷程度

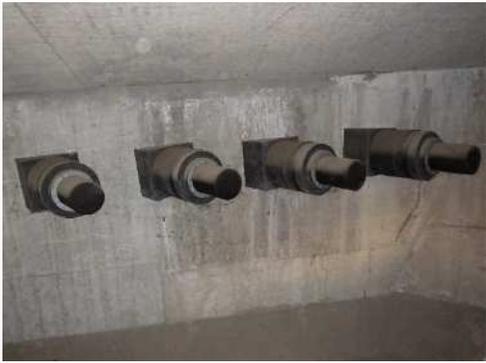
メモ
				損傷なし 落橋防止システム Sf0101,0201,0301,040 1				損傷なし 落橋防止システム Sf0102,0202,0302,040 2				損傷なし 落橋防止システム Sf0501,0601,0701,0801

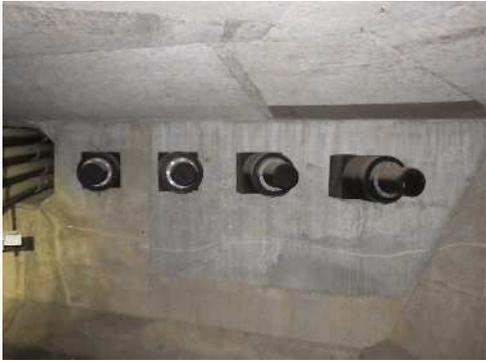
メモ			メモ			メモ			メモ		
	<small>損傷なし 落橋防止システム SF0502.0602.0702.0802</small>			<small>損傷なし 縁石 Cu0201</small>			<small>損傷なし 排水ます Dr0101</small>

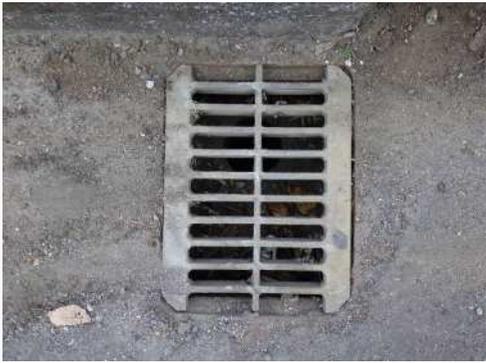
メモ			メモ			メモ			メモ		
	<small>損傷なし 排水ます Dr0102</small>			<small>損傷なし 排水ます Dr0103</small>			<small>損傷なし 排水ます Dr0201</small>

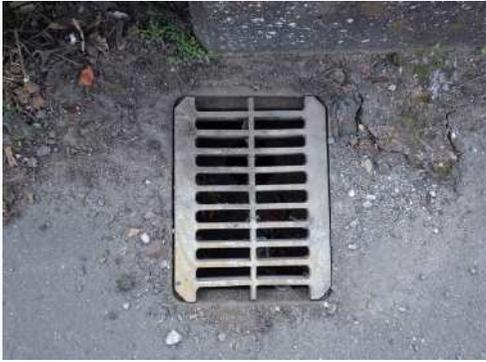
メモ	
			損傷なし 排水ます Dr0202				損傷なし 排水ます Dr0203				損傷なし 排水管 Dp0102	
	写真番号	1155	撮影年月日	2020/11/13	写真番号	1156	撮影年月日	2020/11/13	写真番号	1157	撮影年月日	2020/11/13
	部材名	排水管	要素番号	0103	部材名	排水管	要素番号	0201	部材名	排水管	要素番号	0202
	損傷の種類	NON	損傷程度	a	損傷の種類	NON	損傷程度	a	損傷の種類	NON	損傷程度	a
			前回損傷程度				前回損傷程度				前回損傷程度

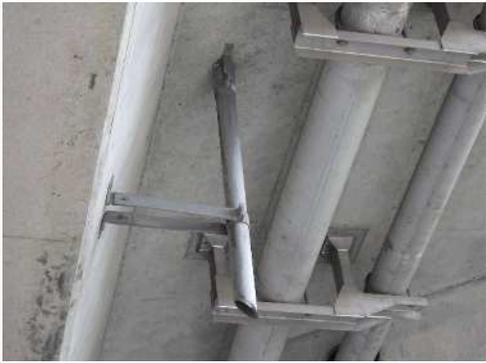
メモ	
			損傷なし 排水管 Dp0103				損傷なし 排水管 Dp0201				損傷なし 排水管 Dp0202

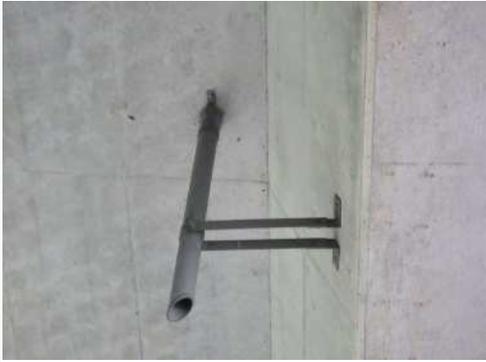
前回損傷程度
				メモ				メモ				メモ
	損傷なし 排水管 Dp0203				損傷なし 添架物 Ut0602				損傷なし 添架物 Ut0603			
	写真番号	1161	撮影年月日	2020/11/13	写真番号	1162	撮影年月日	2020/11/13	写真番号		撮影年月日	
	部材名	添架物	要素番号	9201	部材名	添架物	要素番号	9501	部材名		要素番号	
	損傷の種類	NON	損傷程度	a	損傷の種類	NON	損傷程度	a	損傷の種類		損傷程度

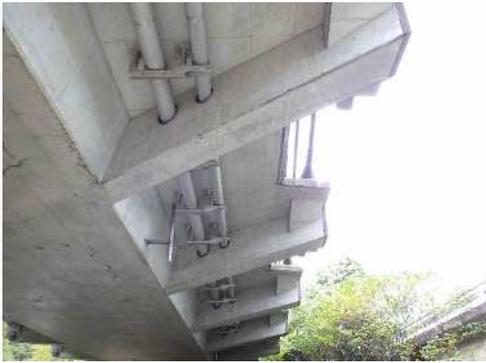
前回損傷程度				前回損傷程度
				メモ				メモ				メモ
	損傷なし 添架物 Ut9201,9301				損傷なし 添架物 Ut9501
