定期点検記録様式(その1) 橋梁の諸元と総合検査結果

フリガナ 橋梁名	クリハラハシ 栗原橋		路線名	市道第7218号線		管轄	新座市	橋梁コード	KR-01
所在地	自	新座市石神三丁目	距離標	自	-		都市整備部	調書更新年月日	2025年7月8日
	至	新座市栗原一丁目		至	-		道路課	現地確認年月日	2020年11月6日

供用開始日	1984年7月	橋長	40.60m	活荷重・等級	TL-142等橋		適用示方書	昭和55年 道路橋示方書						調査年	-		
上部構造形式	単純鋼床版鈹桁橋			幅員	全幅員	10.30m	地覆幅	歩道幅	車道幅・車線	車道幅・車線	歩道幅	地覆幅	中央帯	中央分離帯	交通条件	交通量	-台
					有効幅員	9.50m	0.40m	1.50m	3.25m	1	3.25m	1	1.50m	0.40m			
下部構造形式	逆T式橋台/逆T式橋台			備考	点検会社:株式会社日建技術コンサルタント 点検方法:橋梁点検車(BT-200) 支障物:有											大型混入率	-%
基礎形式	杭基礎/杭基礎															荷重制限	-t

総合検査結果	健全度 (橋単位)	II	橋梁診断員	堀川 道広
	<p>本橋は1984年(昭和59年)竣工の単純鋼床版鈹桁橋である。竣工後36年が経過しており、以下の損傷が見受けられる。</p> <p>上部工:主桁に腐食、防食機能の劣化が見られる。いずれの損傷も緊急性のある損傷ではない為、引き続き経過観察を行い「状況に応じて補修等を行う必要がある。」と判断する。 また、主桁、横桁、床版に、落書き及び火災跡が見られる。塗装の劣化や美観を損ねる為、「維持工事に対応する必要がある。」と判断する。</p> <p>下部工:A1橋台胸壁に豆板が見られる。損傷は軽微である為、「状況に応じて補修等を行う必要がある。」と判断する。 A1橋台堅壁前面に落書きが、堅壁側面に植生が見られる。伐採等により改善が行える為、「維持工事に対応する必要がある。」と判断する。 A2橋台堅壁にひびわれが見られる。支承下面付近に位置するひびわれの為、「予防保全の観点から、速やかに補修等を行う必要がある。」と判断する。</p> <p>支承等:支承本体に腐食、防食機能の劣化が、沓座モルタルにひびわれ、剥離が見られる。 いずれの損傷も緊急性のある損傷ではない為、引き続き経過観察を行い「状況に応じて補修等を行う必要がある。」と判断する。 沓座モルタルにうきが見られる。緊急性のある損傷ではないが、損傷に進行が見られる為、「予防保全の観点から、速やかに補修等を行う必要がある。」と判断する。</p> <p>橋面:高欄に腐食、防食機能の劣化が見られる。伸縮装置に腐食、防食機能の劣化、路面の凹凸、欠損が見ら

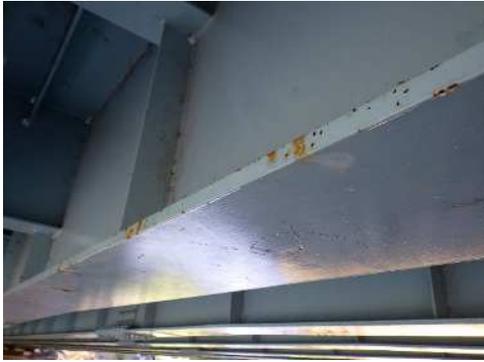
前回損傷程度				
	e			e							
メモ			メモ			メモ					
<p>【今回点検(R2)記載内容】 主桁に落書きが見られる。 Mg0308~0708,0209~0709も同様。 前回点検からの進行は見られないが、前回点検より損傷箇所が拡大した。</p>			<p>落書き</p>			<p>【今回点検(R2)記載内容】 主桁に防食機能の劣化が見られる。 新規損傷</p>					
前回点検年度:H27年度

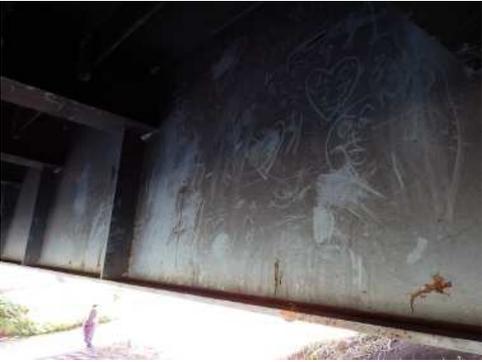
前回損傷程度	
	メモ	【前回点検(H27)記載内容】 ①腐食(小小)-b ⑤防食機能の劣化(分類1)-e 【今回点検(R2)記載内容】 主桁に腐食および防食機能の劣化が見られる。 ⑤防食機能の劣化(分類1)-e 前回点検からの進行は見られない。		メモ	【今回点検(R2)記載内容】 主桁に落書きが見られる。 前回点検からの進行は見られない。		メモ	落書き
								前回点検年度: H27年度

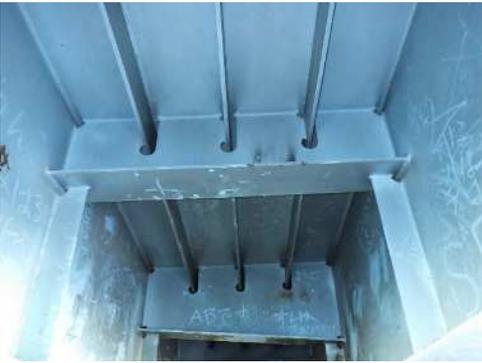
前回損傷程度	
	メモ	【前回点検(H27)記載内容】 ①腐食(小小)-b ⑤防食機能の劣化(分類1)-e 【今回点検(R2)記載内容】 主桁に腐食および防食機能の劣化が見られる。 ⑤防食機能の劣化(分類1)-e 前回点検より腐食の範囲に若干の進行が見られる。		メモ	【今回点検(R2)記載内容】 横桁に火災跡が見られる。 前回点検からの進行は見られない。		メモ	火災跡 煤の付着が見られる。 床版Da0602-0603 その他(火災跡)-e
								前回点検年度: H27年度

所見	<p>火災跡が見られる。 塗膜の劣化や美観を損ねる為、維持工事による補修を行うのが望ましい。</p>							
今回判定	部材毎の対策区分判定	M	部材毎の健全性の診断		II			
前回判定	部材毎の対策区分判定	B	部材毎の健全性の診断		II

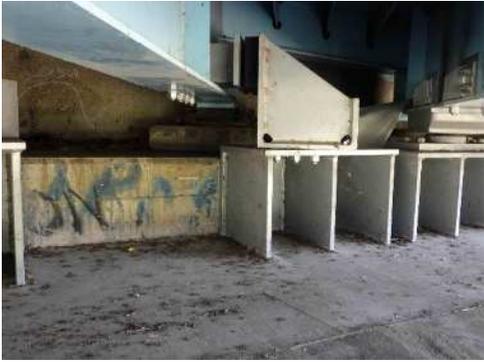
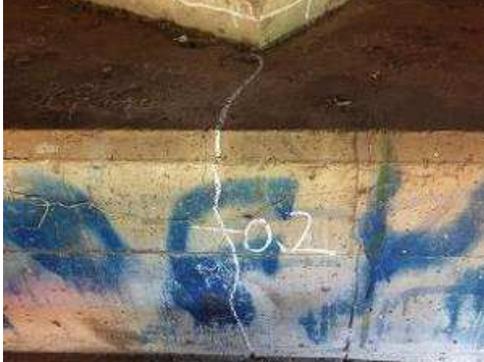
前回損傷程度
				c				d				d
				メモ				メモ				メモ
				【前回点検(H27)記載内容】 ⑦剥離・鉄筋露出-c 【今回点検(R2)記載内容】 胸壁に豆板が見られる。 [300×500mm] 前回点検からの進行は見られない。				【今回点検(R2)記載内容】 落橋防止システム追加のため縦壁前面のひびわれは自視不可である。				ひびわれ幅0.2mm
								前回点検年度:H27年度				
	写真番号	11	撮影年月日	2020/11/6	写真番号	前回-9	撮影年月日	2015/8/5	写真番号	12	撮影年月日	2020/11/6
	部材名	縦壁	要素番号	0101	部材名	縦壁	要素番号	0101	部材名	縦壁	要素番号	0101
損傷の種類	その他	損傷程度	e	損傷の種類	その他	損傷程度	e	損傷の種類	その他	損傷程度	e

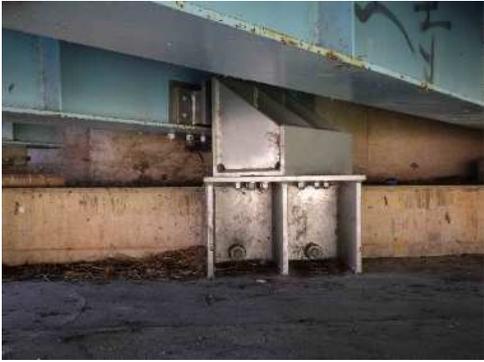
前回損傷程度	
	メモ	【今回点検(R2)記載内容】 縦壁にひびわれが見られる。 (ハタ-ン5) [W=0.3mm] 新規損傷		メモ	【今回点検(R2)記載内容】 落橋防止システム追加のため縦壁前面のひびわれは目視不可である。		メモ	ひびわれ幅0.3mm
						前回点検年度: H27年度

所見	<p>疲労による損傷と推定される。 緊急性のある損傷ではないが、支承下面付近に位置するひびわれの為、 予防保全の観点から、速やかに補修を行うのが望ましい。</p>							
	今回判定	部材毎の対策区分判定	C1	部材毎の健全性の診断		II		
前回判定	部材毎の対策区分判定	-	部材毎の健全性の診断		-

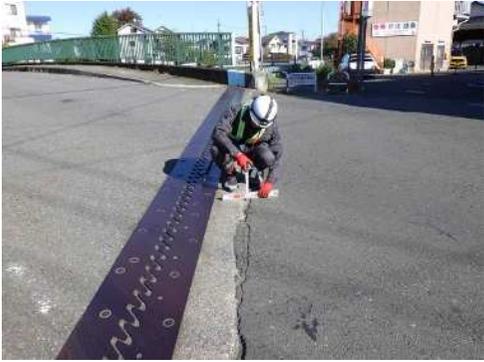
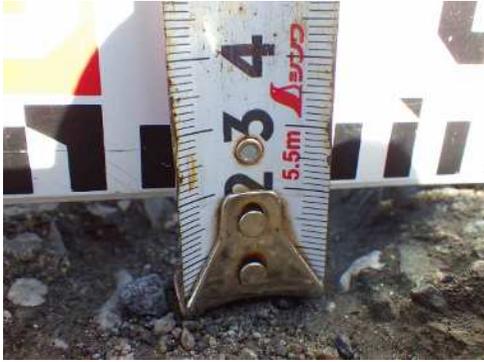
前回損傷程度
				メモ				メモ				メモ
	【今回点検(R2)記載内容】 舗装に植生が見られる。 新規損傷				【今回点検(R2)記載内容】 舗装に段差が見られる。 [段差20.0mm] 新規損傷				写真32の近接写真			
	写真番号	34	撮影年月日	2020/11/6	写真番号	35	撮影年月日	2020/11/6	写真番号	36	撮影年月日	2020/11/6
	部材名	舗装	要素番号	0301	部材名	舗装	要素番号	0401	部材名	舗装	要素番号	0401
	損傷の種類	その他	損傷程度	e	損傷の種類	舗装の異常	損傷程度	c	損傷の種類	舗装の異常	損傷程度	c

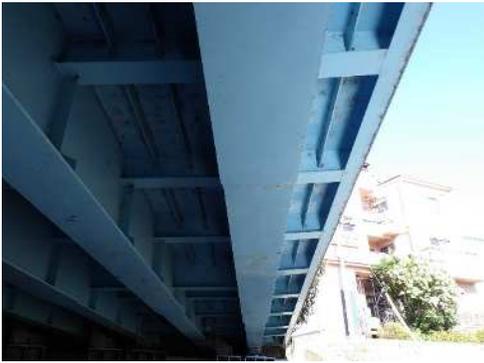
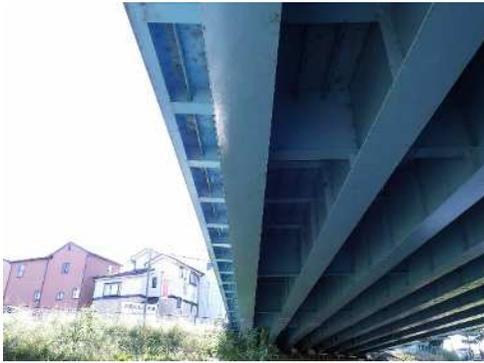
前回損傷程度
			メモ				メモ				メモ	
			【今回点検(R2)記載内容】 添架物に腐食および防食機能の劣化が見られる。 ⑤防食機能の劣化(分類1)-e 新規損傷				損傷なし 横桁 Cr:0101~0106 床版 Ds0101,0201~0205				損傷なし 横桁 Cr:0107~0111 床版 Ds0206~0209

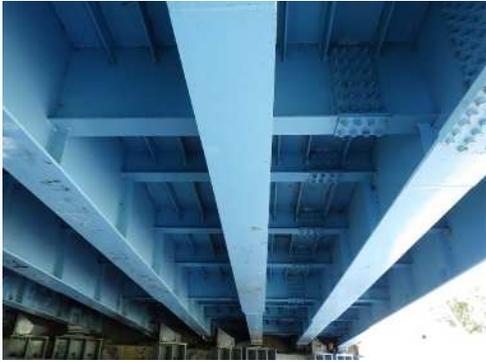
損傷写真	写真番号	1103	撮影年月日	2020/11/6	写真番号	1104	撮影年月日	2020/11/6	写真番号	1105	撮影年月日	2020/11/6
	部材名	横桁	要素番号	0201	部材名	横桁	要素番号	0207	部材名	横桁	要素番号	0401
	損傷の種類	NON	損傷程度	a	損傷の種類	NON	損傷程度	a	損傷の種類	NON	損傷程度	a

前回損傷程度
				メモ				メモ				メモ
	損傷なし 横桁 Cr0201~0206.0301~0306 床版 Ds0301~0305.0402~0405				損傷なし 横桁 Cr0207~0211.0307.0308.0311 床版 Ds0306~0309.0406~0409				損傷なし 横桁 Cr0401~0406.0501.0504~0506 床版 Ds0502~0505.0604.0605			
	写真番号	1106	撮影年月日	2020/11/6	写真番号	1107	撮影年月日	2020/11/6	写真番号	1108	撮影年月日	2020/11/6
	部材名	横桁	要素番号	0407	部材名	横桁	要素番号	0601	部材名	横桁	要素番号	0607
	損傷の種類	NON	損傷程度	a	損傷の種類	NON	損傷程度	a	損傷の種類	NON	損傷程度	a

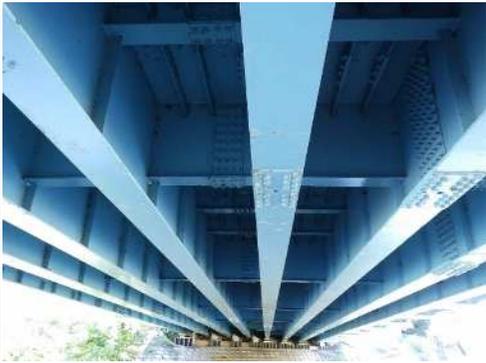
前回損傷程度
				メモ				メモ				メモ
	損傷なし 横桁 Cr0407~0408.0411.0507~0511 床版 Ds0506~0509.0606~0610				損傷なし 横桁 Cr0601~0606 床版 Ds0702~0705				損傷なし 横桁 Cr0607~0611 床版 Ds0706~0710

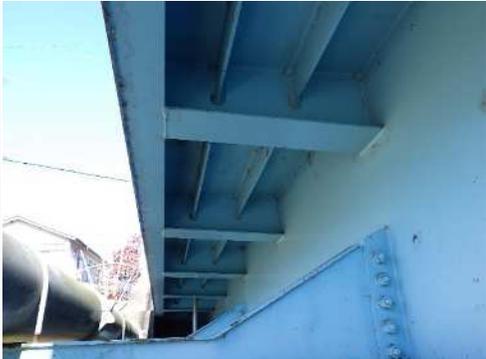
写真番号	1109	撮影年月日	2020/11/6	写真番号	1110	撮影年月日	2020/11/6	写真番号	1111	撮影年月日	2020/11/6
部材名	横桁	要素番号	0701	部材名	横桁	要素番号	0707	部材名	胸壁	要素番号	0102
損傷の種類	NON	損傷程度	a	損傷の種類	NON	損傷程度	a	損傷の種類	NON	損傷程度	a

メモ			メモ			メモ			メモ		
	損傷なし 横桁 Cr0701~0706 床版 Ds0802~0805,0901			損傷なし 横桁 Cr0707~0711 床版 Ds0806~0810			損傷なし 胸壁 Ap0102			損傷なし 地覆 Fg0101

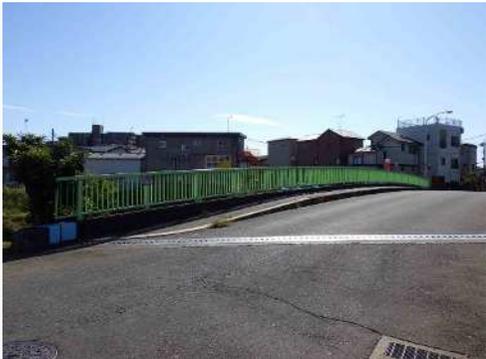
写真番号	1112	撮影年月日	2020/11/6	写真番号	1113	撮影年月日	2020/11/6	写真番号	1114	撮影年月日	2020/11/6
部材名	地覆	要素番号	0101	部材名	地覆	要素番号	0401	部材名	排水管	要素番号	0101
損傷の種類	NON	損傷程度	a	損傷の種類	NON	損傷程度	a	損傷の種類	NON	損傷程度	a

メモ			メモ			メモ			メモ		
	損傷なし 地覆 Fg0101			損傷なし 地覆 Fg0401			損傷なし 排水管 Dp0101			損傷なし 排水管 Dp0101
