定期点検記録様式(その1) 橋梁の諸元と総合検査結果

フリガナ 橋梁名	ヤマカワハシ 山川橋		路線名	市道第5062号線		管轄	新座市	橋梁コード	KR-09
所在地	自	新座市馬場二丁目	距離標	自	-		都市整備部	調書更新年月日	2025年7月8日
	至	新座市馬場二丁目		至	-		道路課	現地確認年月日	2020年11月6日

総合検査結果	健全度 (橋単位)	II	橋梁診断員 堀川 道広													
	<p>本橋は1972年(昭和47年)竣工の単純鋼溶接I桁橋である。竣工後48年が経過しており、以下の損傷が見受けられる。</p> <p>上部工:主桁に防食機能の劣化、下横構に変形が見られる。緊急性のある損傷ではない為、引き続き経過観察を行い、「状況に応じて補修等を行う必要がある。」と判断する。 床版にひびわれが見られる。緊急性のある損傷ではないが、損傷の進行が見られる為、「予防保全の観点から、速やかに補修等を行う必要がある。」と判断する。 床版に落書きが見られる。美観を損ねる為、「維持工事に対応する必要がある。」と判断する。</p> <p>下部工:A1橋台胸壁にひびわれが見られる。緊急性のある損傷ではない為、引き続き経過観察を行い、「状況に応じて補修等を行う必要がある。」と判断する。 A2橋台にゴミの不法投棄が見られる。清掃により改善される為、「維持工事に対応する必要がある。」と判断する。</p> <p>支承等:沓座モルタルにうきが見られる。緊急性のある損傷ではない為、引き続き経過観察を行い、「状況に応じて補修等を行う必要がある。」と判断する。 沓座モルタルに欠損が見られる。損傷に進行が見られる為、「予防保全の観点から、速やかに補修等を行う必要がある。」と判断する。</p> <p>橋面:地覆にひびわれ、遊離石灰、欠損が見られる。緊急性のある損傷ではない為、引き続き経過観察を行い、「状況に応じて補修等を行う必要がある。」と判断する。</p> <p>その他:排水管に防食機能の劣化及び腐食が見られる。緊急性のある損傷ではない為、引き続き経過観察を行い、「状況に応じて補修等を行う必要がある。」と判断する。</p>

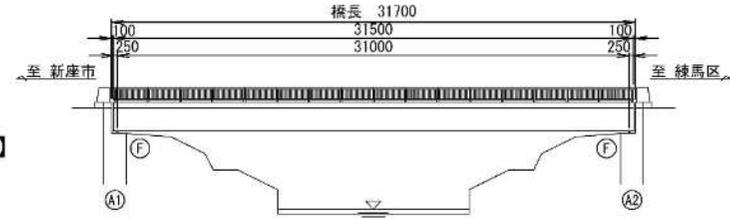
【主桁Mg, 横桁Cr, 対傾構Cf, 下横構L1】

主桁Mg0102  
⑤防食機能の劣化(分類1)-d→a(補修済み)  
写真番号-1

下横構L10104  
②③変形・欠損(変形)-c→c  
写真番号-16

下横構L10105  
⑤防食機能の劣化(分類1)-d→a(補修済み)  
写真番号-17

主桁Mg0202, 0203(添接板)  
⑤防食機能の劣化(分類1)-e  
写真番号-4

主桁Mg0303  
⑤防食機能の劣化(分類1)-d  
写真番号-7

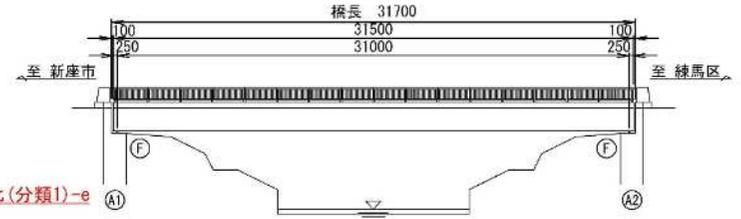
### 山川橋 第1径間 橋面

舗装Pm0101, 0201  
⑮舗装の異常-c→a(補修済み)  
⑰その他(分類6)(表面劣化)-e→a(補修済み)  
写真番号-35

防護柵Gf0101  
②変形・欠損(変形)-c→a(補修済み)  
写真番号-27

地覆Fg0101(親柱)  
②変形・欠損(欠損)-c→c  
[50×50]

防護柵Gf0101  
①腐食(小小)-b→a(補修済み)  
⑤防食機能の劣化(分類1)-e→a(補修済み)  
写真番号-26

排水管Dp0102  
①腐食(小小)-b  
⑤防食機能の劣化(分類1)-e  
写真番号-38

地覆Fg0101(親柱)  
②変形・欠損(欠損)-c→c  
[800×400]  
写真番号-31

排水管Dp0202  
①腐食(小大)-c→(小大)-c  
⑤防食機能の劣化(分類1)-e→e  
写真番号-39

防護柵Gf0201  
①腐食(小小)-b→a(補修済み)  
⑤防食機能の劣化(分類1)-e→a(補修済み)  
②変形・欠損(変形)-c→a(補修済み)  
写真番号-28

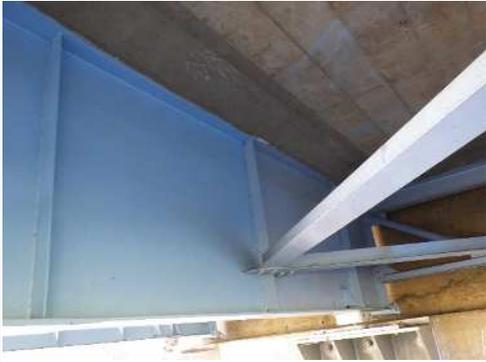
写真番号	3	撮影年月日	2020/11/6	写真番号	前回-3	撮影年月日	2015/9/2	写真番号	4	撮影年月日	2020/11/6
部材名	主桁	要素番号	0201	部材名	主桁	要素番号	0201	部材名	主桁	要素番号	0202,0203
損傷の種類	その他	損傷程度	a	損傷の種類	その他	損傷程度	e	損傷の種類	防食機能の劣化	損傷程度	e

前回損傷程度	e
	メモ			メモ				
	【今回点検(R2)記載内容】 主桁の落書きは補修済みである。			落書き			【今回点検(R2)記載内容】 主桁(添接板)に防食機能の劣化が見られる。 新規損傷

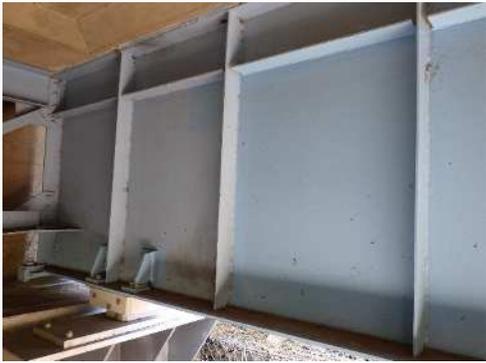
写真番号	5	撮影年月日	2020/11/6	写真番号	前回-4	撮影年月日	2015/9/2	写真番号	6	撮影年月日	2020/11/6
部材名	主桁	要素番号	0206,0306	部材名	主桁	要素番号	0206,0306	部材名	主桁	要素番号	0301
損傷の種類	その他	損傷程度	a	損傷の種類	その他	損傷程度	e	損傷の種類	その他	損傷程度	a

前回損傷程度	e
	メモ			メモ				
	【今回点検(R2)記載内容】 主桁の落書きは補修済みである。			落書き			【前回点検(H27)記載内容】 ①その他(分類2)(落書き)-e 【今回点検(R2)記載内容】 主桁の落書きは補修済みである。 前回点検未撮影箇所

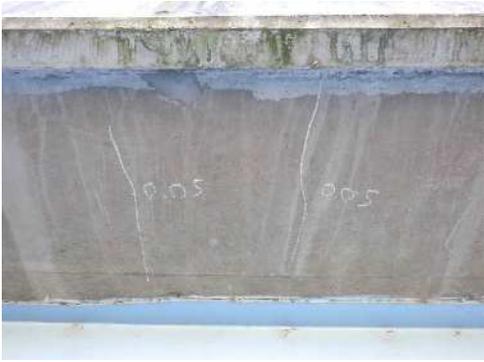
損傷写真	写真番号	7	撮影年月日	2020/11/6	写真番号	8	撮影年月日	2020/11/6	写真番号		撮影年月日	
	部材名	主桁	要素番号	0303	部材名	床版	要素番号	0101	部材名		要素番号	
	損傷の種類	防食機能の劣化	損傷程度	d	損傷の種類	床版ひびわれ	損傷程度	b	損傷の種類		損傷程度

前回損傷程度
				メモ				メモ				メモ
				【今回点検(R2)記載内容】 主桁に防食機能の劣化が見られる。 新規損傷				【今回点検(R2)記載内容】 床版にひびわれが見られる。 (ハターン1) [W=0.05mm] 新規損傷				
	写真番号	9	撮影年月日	2020/11/6	写真番号	前回-5	撮影年月日	2015/9/2	写真番号		撮影年月日	
	部材名	床版	要素番号	0202	部材名	床版	要素番号	0202	部材名		要素番号	
	損傷の種類	床版ひびわれ	損傷程度	d	損傷の種類	床版ひびわれ	損傷程度	b	損傷の種類		損傷程度

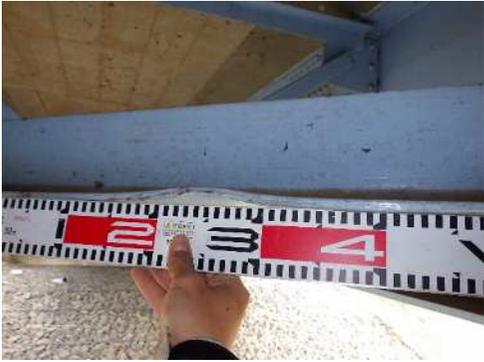
損傷写真	写真番号	15	撮影年月日	2020/11/6	写真番号	16	撮影年月日	2020/11/6	写真番号	17	撮影年月日	2020/11/6
	部材名	床版	要素番号	0401	部材名	下横構	要素番号	0104	部材名	下横構	要素番号	0105
	損傷の種類	床版ひびわれ	損傷程度	c	損傷の種類	変形・欠損	損傷程度	c	損傷の種類	防食機能の劣化	損傷程度	a

前回損傷程度
				メモ				メモ				メモ
				【今回点検(R2)記載内容】 床版にひびわれが見られる。 (ハタ-ン1) [W=0.2mm] 新規損傷				【今回点検(H27)記載内容】 23変形・欠損(変形)-c 【今回点検(R2)記載内容】 下横構に変形が見られる。 前回点検からの進行は見られない。				【前回点検(H27)記載内容】 ⑤防食機能の劣化(分類1)-d 【今回点検(R2)記載内容】 下横構の防食機能の劣化は補修済みである。 前回点検未撮影箇所
	写真番号	18	撮影年月日	2020/11/6	写真番号	前回-8	撮影年月日	2015/9/2	写真番号		撮影年月日	
	部材名	胸壁	要素番号	0101	部材名	胸壁	要素番号	0101	部材名		要素番号	
	損傷の種類	ひびわれ	損傷程度	c	損傷の種類	ひびわれ	損傷程度	b	損傷の種類		損傷程度

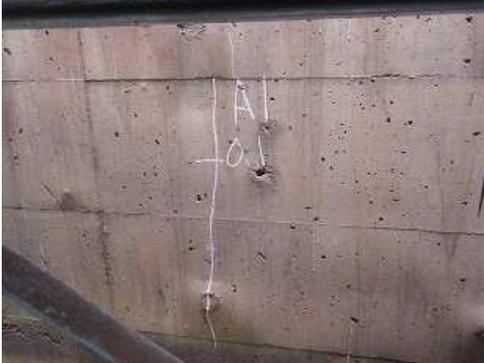
前回損傷程度				前回損傷程度
			b				メモ				メモ	
			メモ				A1胸壁に見られるひびわれ ひびわれ幅0.1mm					
			【今回点検(R2)記載内容】 胸壁にひびわれが見られる。 (ハタ-ン1) [W=0.2mm] 前回点検よりひびわれ幅に進行が見られる。	前回点検年度:H27年度

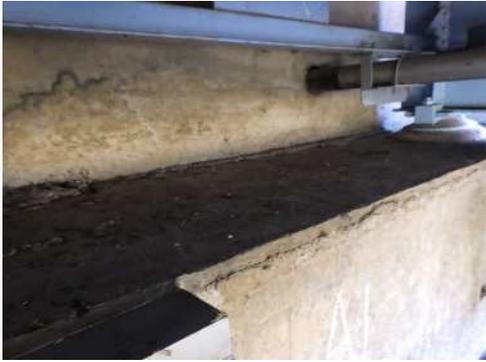
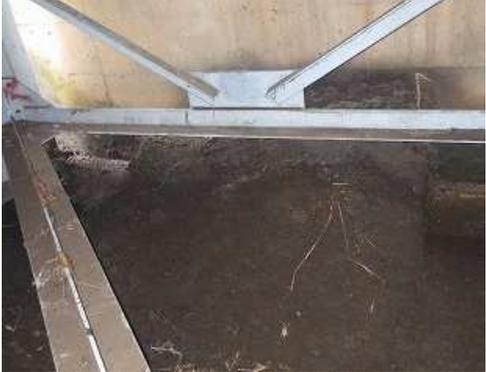
【今回点検(R2)記載内容】 縦壁の土砂堆積は補修済みである。		【今回点検(R2)記載内容】 土砂堆積				【今回点検(R2)記載内容】 縦壁にゴミの蓄積、不法投棄が見られる。 新規損傷				
前回点検年度: H27年度

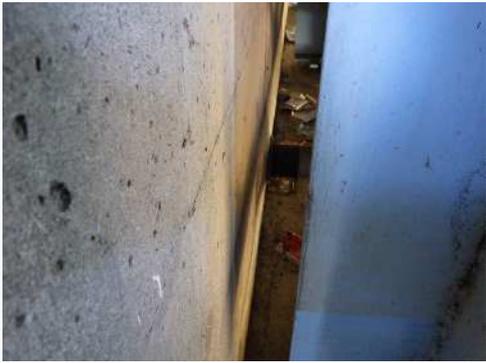
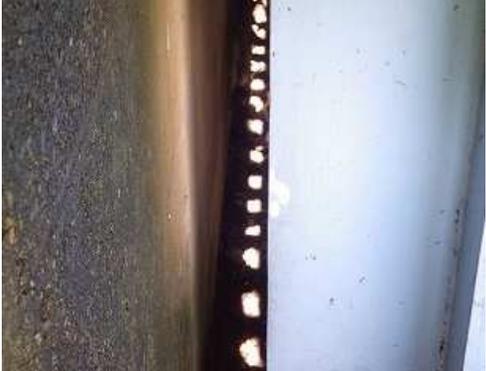
【今回点検(R2)記載内容】 縦壁の土砂堆積は補修済みである。		【今回点検(R2)記載内容】 土砂堆積 伸縮装置の隙間から土砂の浸入が見られる。 左:橋台 右:主桁								
前回点検年度: H27年度

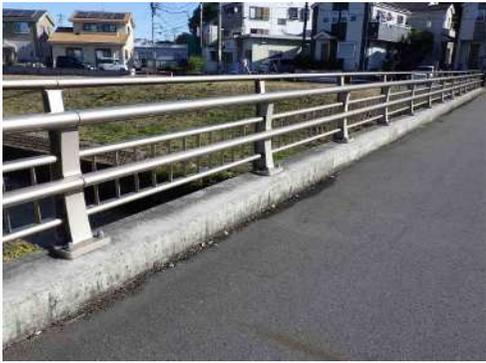
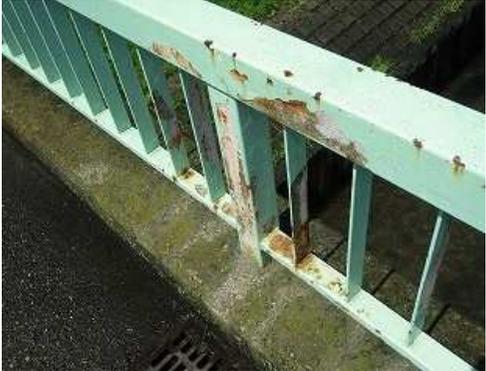
前回損傷程度					
			b				メモ					
			メモ				【今回点検(R2)記載内容】 防護柵の腐食および 防食機能の劣化は補修済みである。					
				前回点検年度:H27年度

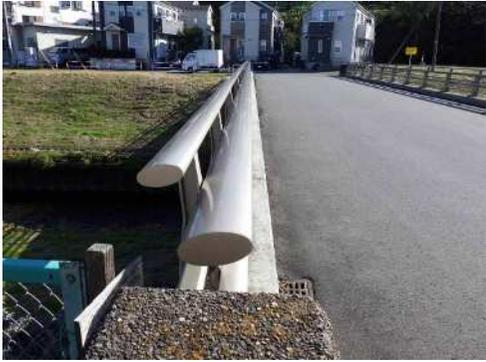
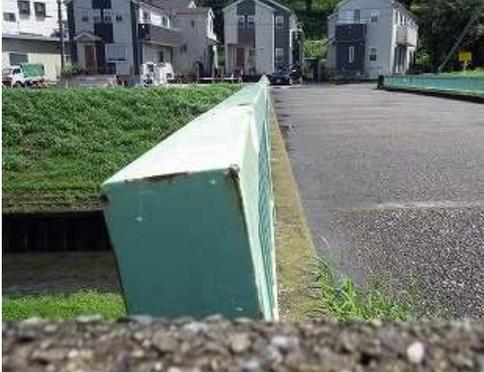
前回損傷程度				前回損傷程度
				c								
				メモ				メモ				メモ
				【今回点検(R2)記載内容】 防護柵の変形は補修済みである。				河川側に変形				
					前回点検年度:H27年度							
	写真番号	28	撮影年月日	2020/11/6	写真番号	前回-17	撮影年月日	2015/9/2	写真番号		撮影年月日	
	部材名	防護柵	要素番号	0201	部材名	防護柵	要素番号	0201	部材名		要素番号	
損傷の種類	腐食	損傷程度	a	損傷の種類	腐食	損傷程度	b	損傷の種類		損傷程度

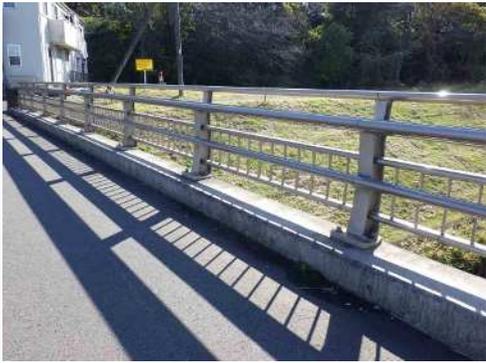
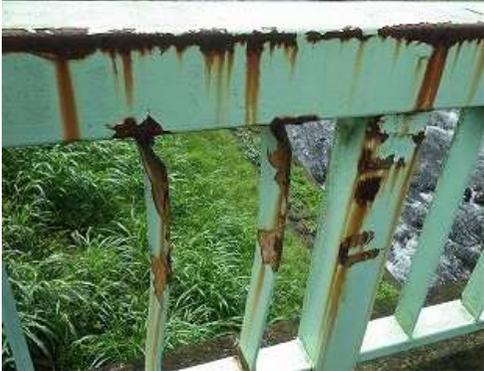
前回損傷程度				前回損傷程度	
			b									
			メモ				メモ				メモ	
			【今回点検(R2)記載内容】 防護柵の腐食および防食機能の劣化、変形は補修済みである。				防食機能の劣化-e 変形・欠損-c					
				前回点検年度:H27年度

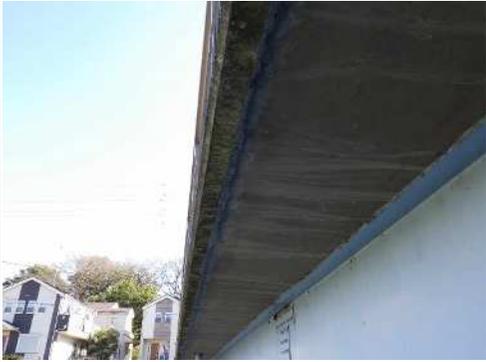
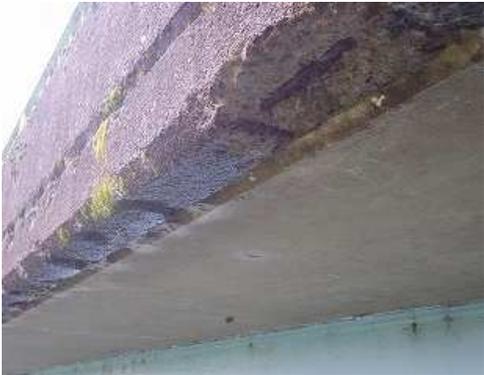
d								
				メモ				メモ				
				【今回点検(R2)記載内容】 地覆の鉄筋露出は補修済みである。	前回点検年度:H27年度			【今回点検(R2)記載内容】 地覆下面全体に剥離・鉄筋露出	【今回点検(R2)記載内容】 地覆に遊離石灰が見られる。 新規損傷			
	写真番号	31	撮影年月日	2020/11/6	写真番号	32	撮影年月日	2020/11/6	写真番号		撮影年月日	
	部材名	地覆	要素番号	0101	部材名	地覆	要素番号	0201	部材名		要素番号	
	損傷の種類	変形・欠損	損傷程度	c	損傷の種類	ひびわれ	損傷程度	b	損傷の種類		損傷程度

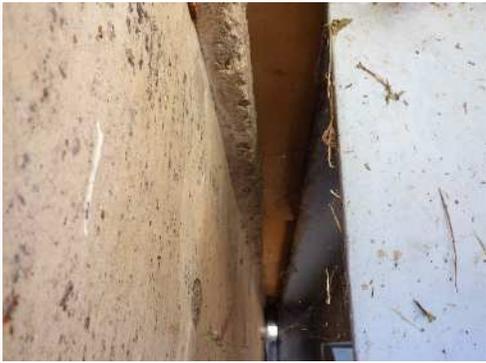
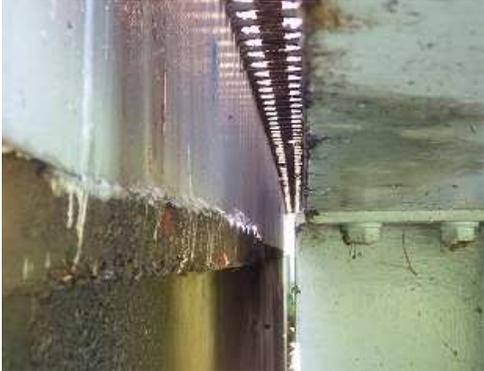
前回損傷程度	
			e									
			メモ				メモ				メモ	
			【今回点検(R2)記載内容】 伸縮装置の漏水は補修済みである。				【今回点検(R2)記載内容】 伸縮装置の隙間から土砂が浸入					
				前回点検年度:H27年度

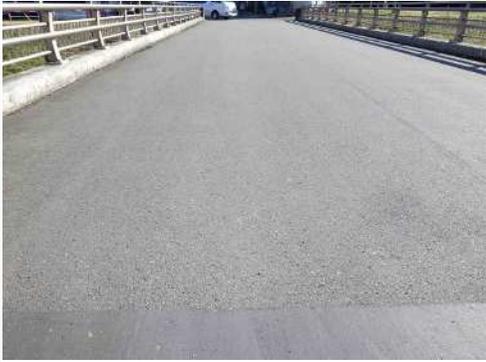
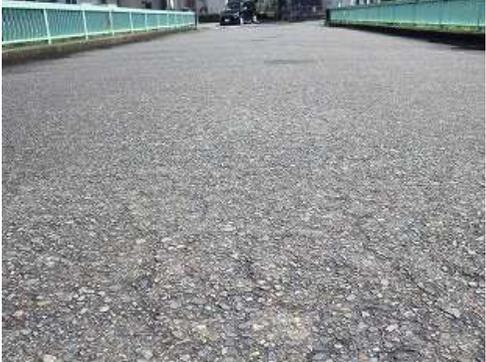
前回損傷程度				
				c								
				メモ				メモ				
				【今回点検(R2)記載内容】 舗装のひびわれおよび表面劣化は補修済みである。				その他(表面劣化)-e				
					前回点検年度:H27年度							
写真番号	36	撮影年月日	2020/11/6	写真番号	前回-26	撮影年月日	2015/9/2	写真番号		撮影年月日		
部材名	排水ます	要素番号	0103	部材名	排水ます	要素番号	0103	部材名		要素番号		
損傷の種類	土砂詰まり	損傷程度	a	損傷の種類	土砂詰まり	損傷程度	e	損傷の種類		損傷程度

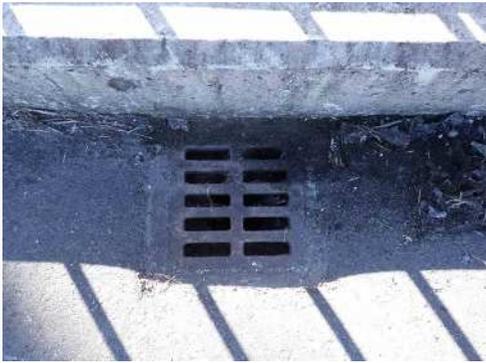
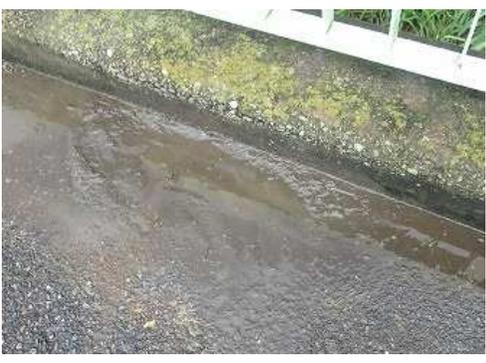
前回損傷程度					
			e									
			メモ				メモ					
			【今回点検(R2)記載内容】 排水ますの土砂詰まりは補修済みである。 Dr-0203, Dp0103, 0203も同様。				排水ます Dr-0101, 0201, 0203も同様の損傷					
				前回点検年度:H27年度

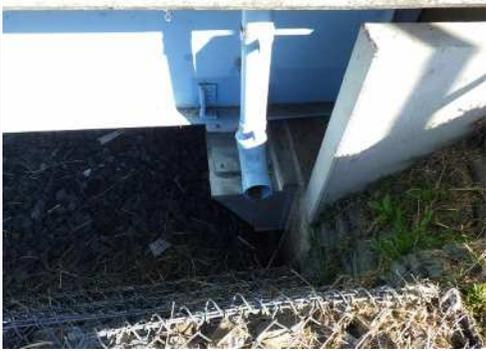
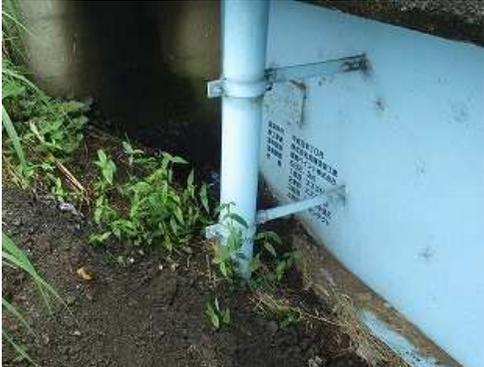
前回損傷程度
				e				e				b
				メモ				メモ				メモ
	写真36の別アングル			排水管 Dp0101.0201.0203も同様の損傷			【今回点検(R2)記載内容】 排水管に腐食および防食機能の劣化が見られる。 ⑤防食機能の劣化(分類1)-e 新規損傷					
				前回点検年度:H27年度								
	写真番号	39	撮影年月日	2020/11/6	写真番号	前回-25	撮影年月日	2015/9/2	写真番号	1101	撮影年月日	2020/11/6
	部材名	排水管	要素番号	0202	部材名	排水管	要素番号	0202	部材名	主桁	要素番号	0101
	損傷の種類	腐食	損傷程度	c	損傷の種類	腐食	損傷程度	c	損傷の種類	NON	損傷程度	a

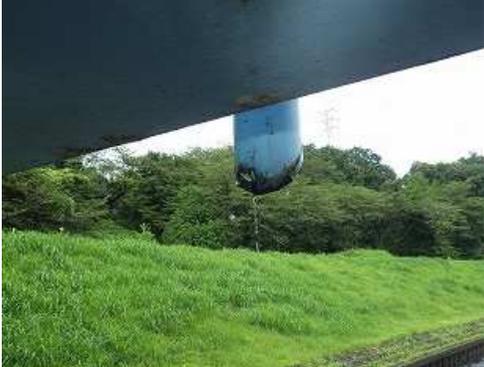
前回損傷程度
			c				c				a	
			メモ				メモ				メモ	
【今回点検(R2)記載内容】 排水管に腐食および防食機能の劣化が見られる。 ⑤防食機能の劣化(分類1)-e 前回点検より腐食の範囲に若干の進行が見られる。			防食機能の劣化-e			損傷なし 主桁 Mg0101~0103 横桁 Cr0104 対傾構 Cr0101~0103 下横構 Li0101~0103						
			前回点検年度:H27年度

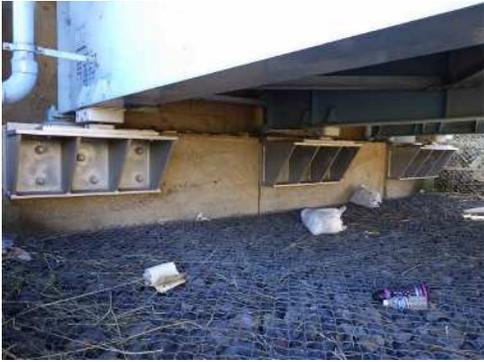
前回損傷程度	
	メモ	損傷なし 支承本体 Bh0302 アンカーボルトBa0302 沓座モルタル Bm0302		メモ	損傷なし 落橋防止システム Sf0102~0302		メモ	損傷なし 防護柵 Gf0101

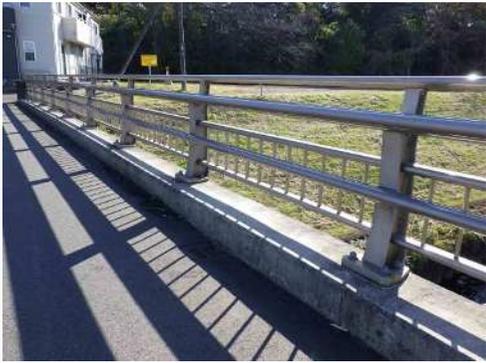
前回損傷程度	
	メモ	損傷なし 防護柵 Gf0201		メモ	損傷なし 伸縮装置 Ej0101		メモ	損傷なし 伸縮装置 Ej0102

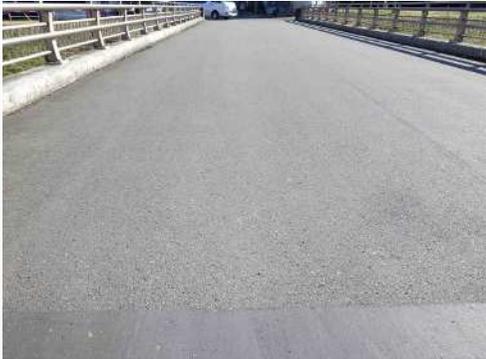
前回損傷程度
				メモ				メモ				メモ
				損傷なし 舗装 Pm0101,0201				損傷なし 排水ます Dr:0101				損傷なし 排水ます Dr:0102
	写真番号	1123	撮影年月日	2020/11/6	写真番号	1124	撮影年月日	2020/11/6	写真番号	1125	撮影年月日	2020/11/6
	部材名	排水ます	要素番号	0103	部材名	排水ます	要素番号	0201	部材名	排水ます	要素番号	0202
	損傷の種類	NON	損傷程度	a	損傷の種類	NON	損傷程度	a	損傷の種類	NON	損傷程度	a

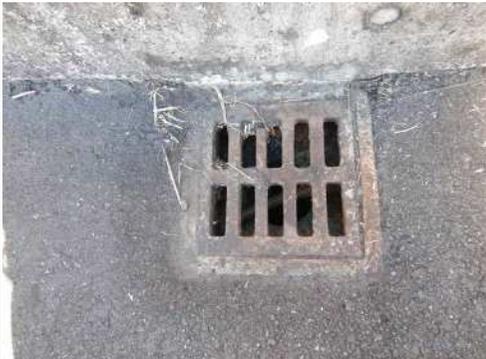
前回損傷程度
				メモ				メモ				メモ
				損傷なし 排水ます Dr:0103				損傷なし 排水ます Dr:0201				損傷なし 排水ます Dr:0202

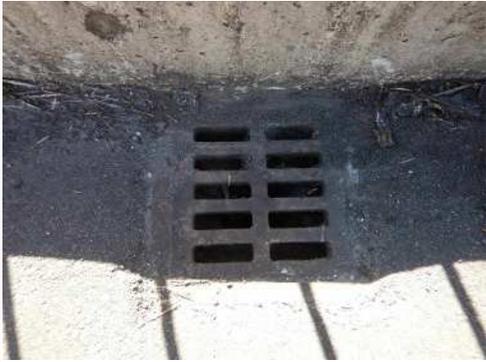
メモ
				損傷なし 排水ます Dr0203				損傷なし 排水管 Dp0101				損傷なし 排水管 Dp0103
	写真番号	1129	撮影年月日	2020/11/6	写真番号	1130	撮影年月日	2020/11/6	写真番号	1131	撮影年月日	2020/11/6
	部材名	排水管	要素番号	0201	部材名	排水管	要素番号	0203	部材名	添架物	要素番号	0101
	損傷の種類	NON	損傷程度	a	損傷の種類	NON	損傷程度	a	損傷の種類	NON	損傷程度	a
				前回損傷程度				前回損傷程度				前回損傷程度

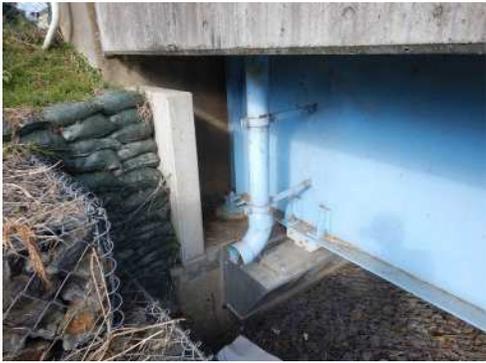
メモ
				損傷なし 排水管 Dp0201				損傷なし 排水管 Dp0203				損傷なし 添架物 Ut0101
