定期点検記録様式(その1) 橋梁の諸元と総合検査結果

フリガナ 橋梁名	キュウイチバザカハシ 旧市場坂橋		路線名	市道5112号線		管轄	埼玉県	橋梁コード	-
所在地	自	新座市馬場3丁目	距離標	自			新座市	調書更新年月日	2022年10月31日
	至	新座市栄1丁目		至			インフラ整備部道路河川課	現地確認年月日	2022年9月8日

総合検査結果	健全度 (橋単位)	II	橋梁診断員	株式会社日本インシーク 木下 渉	
	<p>本橋は、竣工後52年が経過した単純非合成鋼板桁橋である。</p> <p><補修・補強履歴> 不明</p> <p><損傷の評価と対策案> 鋼部材(主桁、横桁、対傾構、横構)の腐食、主桁の落書き、床版のひびわれ、漏水・遊離石灰、橋台のひびわれ、剥離・鉄筋露出、うき、異物混入、地覆のひびわれ、剥離・鉄筋露出、異物混入、変形・欠損、胸壁に漏水・滞水、支承本体、アンカーボルトの腐食、支承の土砂詰まり、高欄の腐食、ゆるみ・脱落、変形・欠損、伸縮装置の腐食、伸縮装置の剥離・鉄筋露出、舗装の異常、排水設備の土砂詰まり、変形・欠損が見られたが、橋梁全体として重大な損傷は認められなかった。</p> <p>C1: 主桁、支承本体、アンカーボルト、高欄、伸縮装置の腐食・防食機能の劣化、高欄、地覆、排水管、排水ますの変形・欠損、高欄のゆるみ・脱落、胸壁に漏水・滞水が見られる。予防保全の観点から補修等行うことが望ましい。</p> <p>M: 主桁の落書き、支承、排水ますの土砂詰まり、舗装の異常が見られる。維持工事にて対応することが望ましい。</p> <p>B: 横桁、対傾構、下横構の腐食、床版の床版ひびわれ、漏水・遊離石灰、橋台、地覆のひびわれ、橋台のうき、橋台、地覆の異物混入、地覆、伸縮装置の剥離・鉄筋露出が見られる。状況に応じて補修等行うことが望ましい。</p>

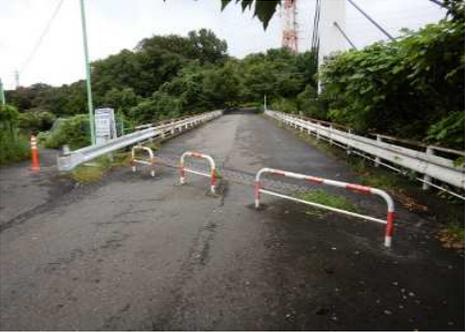
現 地 状 況 写 真	写真番号	1	撮影年月日	2022. 09. 07	写真番号	2	撮影年月日	2022. 09. 07	写真番号	3	撮影年月日	2022.09.07
	径間番号	1			径間番号	1			径間番号	1		
	メモ(必要に応じて)	正面 起点側から			メモ(必要に応じて)	正面 終点側から			メモ(必要に応じて)	舗装 起点側から

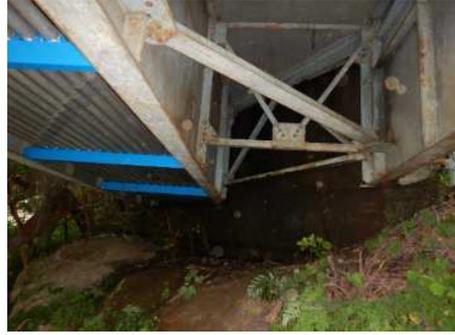
前回損傷程度		
		c					e					-		
		メモ					メモ					メモ		
		排水管に変形・欠損、取付金具に腐食が見られる。 ⑤防食機能の劣化-e(分類1) 前回点検では写真がない損傷である。					排水管本体の欠損と取付金具の腐食がみられる。 ⑤防食機能の劣化-e(分類1) 前回点検時からほとんど変化がなく進が見られない。					添架物に腐食が見られる。 防食機能の劣化-e(分類1) 新規損傷		
	写真番号	1001	径間番号	1	写真番号	1002	径間番号	1	写真番号	1002	径間番号	1		
	部材名	床版	要素番号	0201	部材名	排水ます	要素番号	0203	部材名	添架物	要素番号	0201		
	損傷の種類	NON	損傷程度	a	損傷の種類	NON	損傷程度	a	損傷の種類	NON	損傷程度	a

前回損傷程度		
		a					a					a		
	メモ					メモ					メモ			
	健全(健全:a) 他 床版Ds 0202、0301、 0302					健全(健全:a)					健全(健全:a) 他 0301~1301
