| 定期点検記録様式(その2) 径間別一般図 | 径 間 番 号 | 1 | 起点側 | 緯度 | 35° 47' 07" | 終点側 | 緯度 | 35° 47' 09" | 橋梁ID | 35.78528, 139.55528 |

| フリガナ<br>橋 梁 名 | ムカイバシ<br>向橋 | 路 線 名 | 市道7号線 産業道路 | 管理者 | 埼玉県新座市 | 橋梁コード | - |

| 定期点検記録様式(その3) 現地状況写真 | 径間番号 | 1 | 起点側 | 緯度 | 35° 47' 07" | 終点側 | 緯度 | 35° 47' 09" | 橋梁ID | 35.78528, 139.55528 |

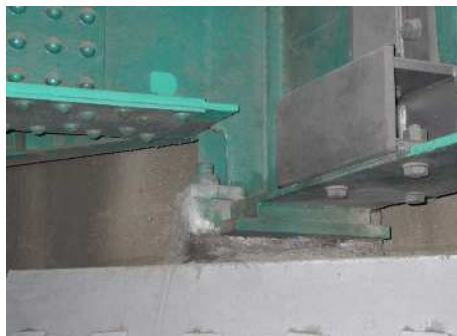
| | 部材名 | 主桁 | 要素番号 | 0302 | 部材名 | 主桁 | 要素番号 | 0401 | 部材名 | 横桁 | 要素番号 | 0104 | | | |
| | 損傷の種類 | 変形・欠損 | 損傷程度 | c | 損傷の種類 | 腐食 | 損傷程度 | b | 損傷の種類 | 腐食 | 損傷程度 | b | | | |
| | | | | 主桁に変形・欠損が見られる。<br>前回点検時から殆ど変化がなく進行が見られない。 | | | | 主桁に腐食が見られる。<br>⑤防食機能の劣化(分類1)-e<br>前回点検時から殆ど変化がなく進行が見られない。 | | | | 横桁に腐食が見られる。<br>⑤防食機能の劣化(分類1)-e<br>新規損傷 | | | |

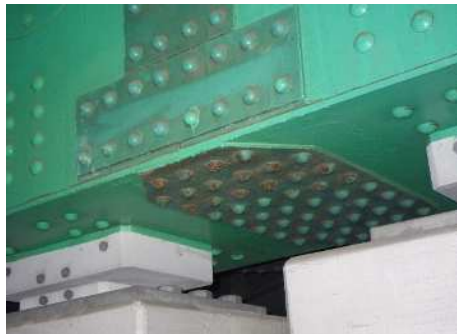
| | 部材名 | 横桁 | 要素番号 | 0111 | 部材名 | 床版 | 要素番号 | 0208 | 部材名 | 床版 | 要素番号 | 0307 | | | |
| | 損傷の種類 | 腐食 | 損傷程度 | b | 損傷の種類 | 床版ひびわれ | 損傷程度 | d | 損傷の種類 | 床版ひびわれ | 損傷程度 | e | | | |
| | | | | 横桁に腐食が見られる。<br>⑤防食機能の劣化(分類1)-e<br>新規損傷 | | | | 床版に遊離石灰を伴うひびわれが見られる。<br>⑧漏水・遊離石灰-d<br>新規損傷 | | | | 床版にひびわれが見られる。<br>前回点検時から殆ど変化がなく進行が見られない。 | | | |

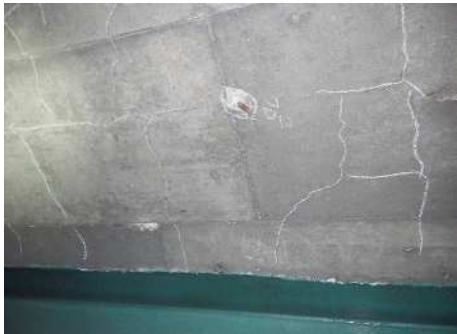
| | 部材名 | 床版 | 要素番号 | 0307 | 部材名 | 床版 | 要素番号 | 0405 | 部材名 | 床版 | 要素番号 | 0501 |
| | 損傷の種類 | 剥離・鉄筋露出 | 損傷程度 | d | 損傷の種類 | 漏水・遊離石灰 | 損傷程度 | d | 損傷の種類 | 補修・補強材の損傷 | 損傷程度 | c |
| | | | 床版に剥離・鉄筋露出が見られる。<br>[100×100×10mm]<br>前回点検時から殆ど変化がなく進行が見られない。 | | | | 床版に遊離石灰がみられる。<br><br>前回点検時から殆ど変化がなく進行が見られない。 | | | | 床版に補修・補強材の損傷が見られる。<br><br>前回点検時から殆ど変化がなく進行が見られない。 | |

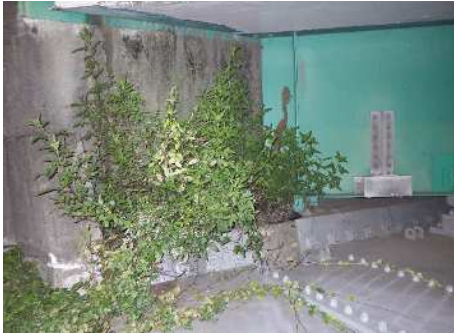
| | 部材名 | 支承本体 | 要素番号 | 0101 | 部材名 | 支承本体 | 要素番号 | 0401 | 部材名 | 支承本体 | 要素番号 | 0102 |
| | 損傷の種類 | 腐食 | 損傷程度 | b | 損傷の種類 | 土砂詰まり | 損傷程度 | e | 損傷の種類 | 腐食 | 損傷程度 | c |
| | | | 支承本体に腐食が見られる。<br>⑤防食機能の劣化(分類1)-e<br><br>前回点検時からほとんど変化がなく進行が見られない。 | | | | 支承本体に土砂詰まりが見られる。<br><br>前回点検時からほとんど変化がなく進行が見られない。 | | | | 支承本体に腐食が見られる。<br>⑤防食機能の劣化(分類1)-e<br>新規損傷 | |

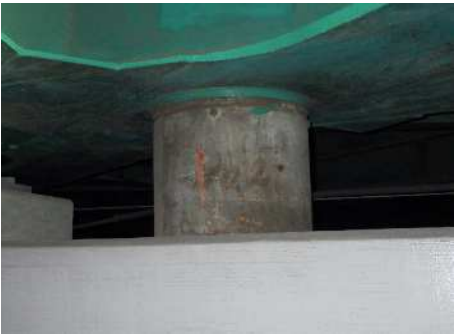
| | 部材名 | 支承本体 | 要素番号 | 0202 | 部材名 | 支承本体 | 要素番号 | 0302 | 部材名 | 支承本体 | 要素番号 | 0402 |
| | 損傷の種類 | 腐食 | 損傷程度 | c | 損傷の種類 | 腐食 | 損傷程度 | c | 損傷の種類 | 腐食 | 損傷程度 | c |
| | | | メモ | 支承本体に腐食が見られる。<br>⑤防食機能の劣化(分類1)-e<br>新規損傷 | | | メモ | 支承本体に腐食が見られる。<br>⑤防食機能の劣化(分類1)-e<br>前回点検時からほとんど変化がなく進行が見られない。 | | | メモ | 支承本体に腐食が見られる。<br>⑤防食機能の劣化(分類1)-e<br>新規損傷 |

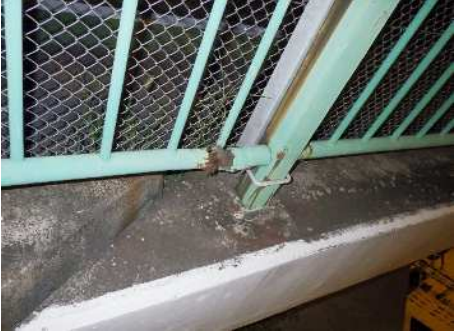
| | 部材名 | 沓座モルタル | 要素番号 | 0101 | 部材名 | 防護柵 | 要素番号 | 0201 | 部材名 | 防護柵 | 要素番号 | 0201 |
| | 損傷の種類 | 変形・欠損 | 損傷程度 | c | 損傷の種類 | 変形・欠損 | 損傷程度 | c | 損傷の種類 | 腐食 | 損傷程度 | b |
| | | | メモ | 沓座モルタルに変形・欠損が見られる。<br>前回点検時からほとんど変化がなく進行が見られない。 | | | メモ | 防護柵に変形・欠損が見られる。<br>前回点検時から殆ど変化はなく進行は見られない。 | | | メモ | 防護柵に腐食が見られる。<br>⑤防食機能の劣化(分類1)-e<br>前回点検時から殆ど変化はなく進行は見られない。 |

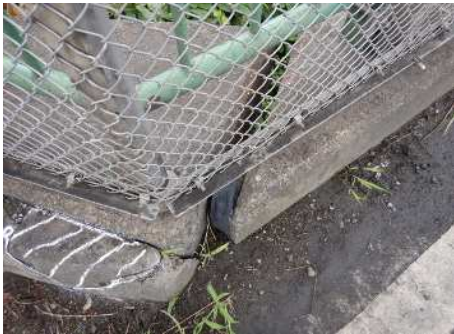
| | 部材名 | 地覆 | 要素番号 | 0201 | 部材名 | 伸縮装置 | 要素番号 | 0101 | 部材名 | 伸縮装置 | 要素番号 | 0101 |
| | 損傷の種類 | ひびわれ | 損傷程度 | d | 損傷の種類 | 変形・欠損 | 損傷程度 | c | 損傷の種類 | 土砂詰まり | 損傷程度 | e |
| | | | 地覆にひびわれが見られる。<br>[W=0.5mm/L=300mm]<br><br>前回点検時から殆ど変化はなく進行は見られない。 | | | | 伸縮装置に変形・欠損が見られる。<br><br>前回点検時からほとんど変化がなく進行が見られない。 | | | | 伸縮装置に土砂詰まりが見られる。<br><br>前回点検時からほとんど変化がなく進行が見られない。 | |

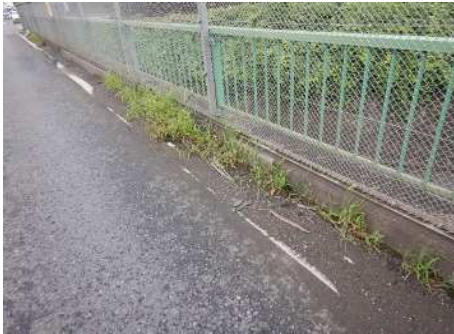
| | 部材名 | 舗装 | 要素番号 | 0101 | 部材名 | 舗装 | 要素番号 | 0101 | 部材名 | 排水ます | 要素番号 | 0201 |
| | 損傷の種類 | 舗装の異常 | 損傷程度 | c | 損傷の種類 | その他 | 損傷程度 | e | 損傷の種類 | 土砂詰まり | 損傷程度 | e |
| | | | 舗装の異常が見られる。<br>前回点検時からほとんど変化がなく進行が見られない。<br><br>⑭路面の凹凸<br>[h=70mm]<br>新規損傷 | | | | 舗装に土砂堆積が見られる。<br><br>排水ます<br>Dr0101<br>⑳土砂詰り-e<br>新規損傷 | | | | 排水ますに土砂詰りが見られる。<br>新規損傷 | |

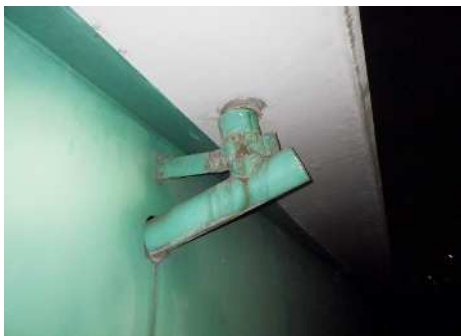
| | 部材名 | 排水管 | | 要素番号 | 0101 | | 部材名 | 排水管 | | 要素番号 | 0201 | | 部材名 | 主桁 | | 要素番号 | 0203 | | | | |
| | 損傷の種類 | 変形・欠損 | | 損傷程度 | c | | 損傷の種類 | 変形・欠損 | | 損傷程度 | c | | 損傷の種類 | NON | | 損傷程度 | a | | | | |
| | 排水ますに土砂詰りが見られる。<br><br>前回点検時からほとんど変化がなく進行が見られない。 | | | | | | 排水管に変形・欠損が見られる。<br>④土砂詰まり-e<br><br>前回点検時からほとんど変化がなく進行が見られない。 | | | | | | 健全(健全度:a)<br>他<br>主桁<br>Mg0204～<br>0209,0304,<br>0307,0308,<br>横桁<br>Cr0101,0105～0110,<br>0201,0203～0211,<br>0301～0311,<br>下横構<br>Li0103～0108,<br>0301～0306 | | | | | | | | |

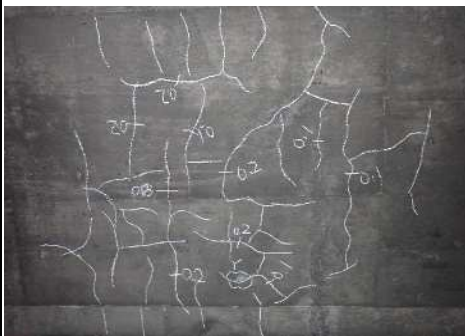
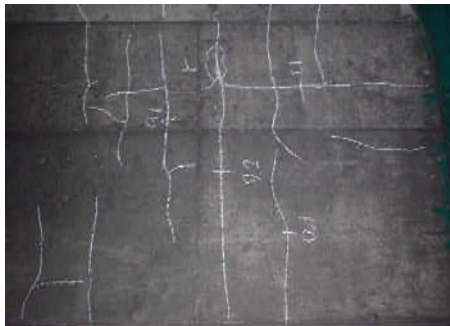
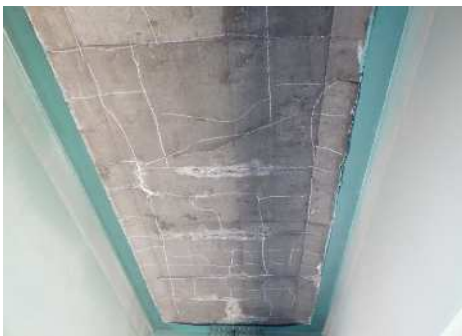
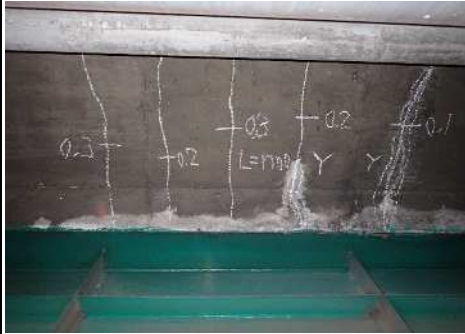
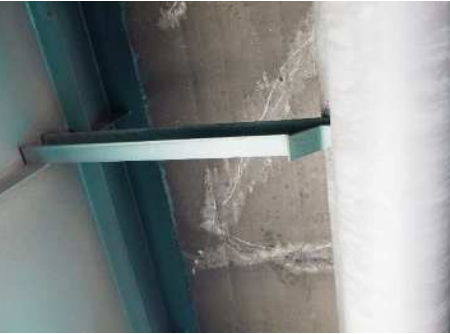
| | 部材名 | 床版 | | 要素番号 | 0303 | | 部材名 | 床版 | | 要素番号 | 0304 | | 部材名 | 床版 | | 要素番号 | 0307 | | |
| | 損傷の種類 | 床版ひびわれ | | 損傷程度 | d | | 損傷の種類 | 床版ひびわれ | | 損傷程度 | d | | 損傷の種類 | 床版ひびわれ | | 損傷程度 | e | | |

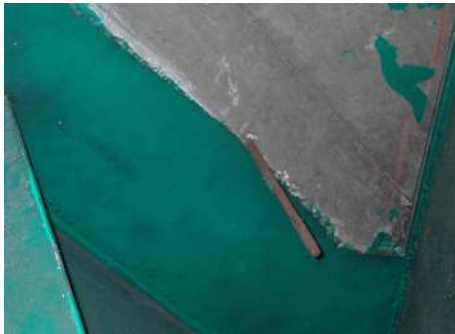
| | 部材名 | 床版 | 要素番号 | 0501 | 部材名 | 胸壁 | 要素番号 | 0102 | 部材名 | 縦壁 | 要素番号 | 0102 |
| | 損傷の種類 | その他 | 損傷程度 | e | 損傷の種類 | ひびわれ | 損傷程度 | d | 損傷の種類 | その他 | 損傷程度 | e |
| | | | メモ | 床版に工事後<br>始末不備の鉄<br>筋突出が見られ<br>る。 | | | メモ | 胸壁にひびわ<br>れが見られ<br>る。<br>[W=3.0mm/L=<br>600mm] | | | メモ | 縦壁に異物混<br>入が見られる。<br><br>前回点検時か<br>ら殆ど変化が<br>なく進行が見<br>られない。 |

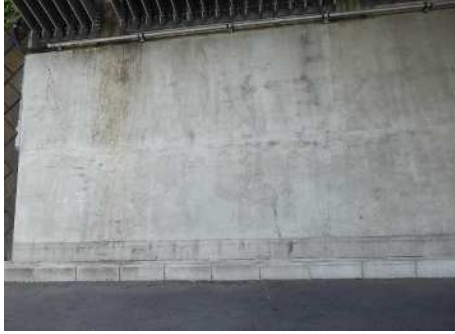
| | 部材名 | 縦壁 | 要素番号 | 0102 | 部材名 | 縦壁 | 要素番号 | 0102 | 部材名 | 縦壁 | 要素番号 | 0102 |
| | 損傷の種類 | 剥離・鉄筋露出 | 損傷程度 | a | 損傷の種類 | 剥離・鉄筋露出 | 損傷程度 | d | 損傷の種類 | ひびわれ | 損傷程度 | a |
| メモ | | | 縦壁に剥離・<br>鉄筋露出が<br>見られたが補<br>修済み。 | メモ | | | ⑦ 剥離・鉄筋露<br>出 - d | メモ | | | 縦壁にひびわ<br>れが見られた<br>が補修済み。<br><br>⑧ 漏水・遊離<br>石灰-d→a<br>縦壁に漏水・遊<br>離石灰が見ら<br>れたが補修済<br>み。 | |

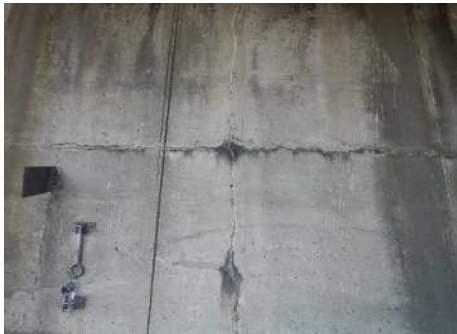
| | 部材名 | 翼壁 | 要素番号 | 0102 | 部材名 | 翼壁 | 要素番号 | 0102 | 部材名 | 翼壁 | 要素番号 | 0102 |
| | 損傷の種類 | ひびわれ | 損傷程度 | d | 損傷の種類 | ひびわれ | 損傷程度 | d | 損傷の種類 | うき | 損傷程度 | e |
| | | | | ⑥ ひびわれ<br>(大小) - d<br>⑧ 漏水・遊離<br>石灰 - d | | | | 翼壁にひびわ<br>れが見られ<br>る。<br>[W=1.0mm/L=<br>300mm]<br>前回点検時<br>から殆ど変化<br>がなく進行が<br>見られない。 | | | | 翼壁にうきが<br>見られる。<br>[300×100mm]<br>前回点検時か<br>ら殆ど変化が<br>なく進行が見<br>られない。 |

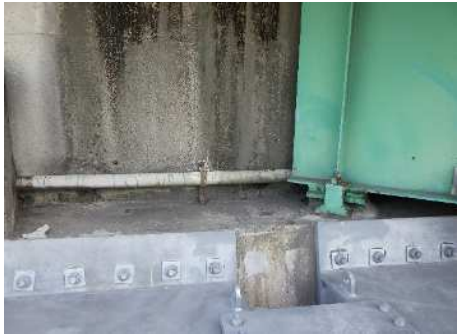
| | 損傷の種類 | 腐食 | 損傷程度 | a | 損傷の種類 | 土砂詰まり | 損傷程度 | e | 損傷の種類 | 腐食 | 損傷程度 | b |
| | | | | 支承本体に土<br>砂詰まりが見<br>られたが撤去<br>済み。 | | | | ⑭ 土砂詰まり<br>- e | | | | 支承本体に腐食<br>が見られる。<br>⑤防食機能の劣<br>化(分類1)-e→e<br>前回点検時から<br>殆ど変化がなく<br>進行が見られない。 |

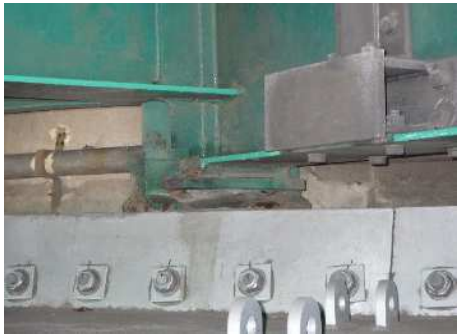
| | 損傷の種類 | 腐食 | 損傷程度 | b | 損傷の種類 | 防食機能の劣化 | 損傷程度 | d | 損傷の種類 | ゆるみ・脱落 | 損傷程度 | c |
| | | | 支承本体に腐食が見られる。<br>⑤防食機能の劣化(分類1)→e<br>前回点検時から殆ど変化がなく進行が見られない。 | | | | アンカーボルトに防食機能の劣化が見られる。<br>前回点検時から殆ど変化がなく進行が見られない。 | | | | アンカーボルトにゆるみが見られる。<br>前回点検時から殆ど変化がなく進行が見られない。 | |

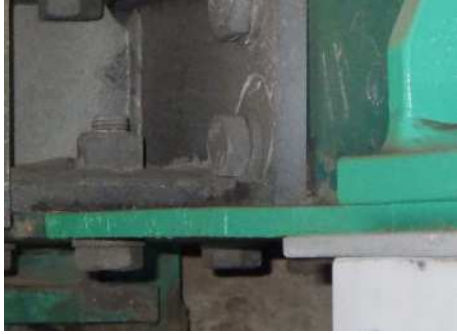
| | 損傷の種類 | ゆるみ・脱落 | 損傷程度 | c | 損傷の種類 | 変形・欠損 | 損傷程度 | c | 損傷の種類 | うき | 損傷程度 | e |
| | | | 落橋防止システムにゆるみ・脱落が見られる。<br>前回点検時から殆ど変化がなく進行が見られない。<br>要素番号を0302から0702に変更した | | | | 防護柵に変形・欠損が見られる。<br>前回点検時から殆ど変化がなく進行が見られない。 | | | | 地覆にうきが見られる。[150×100mm、4箇所]<br>新規損傷 | |

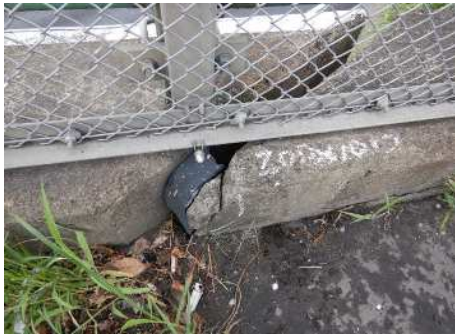
| | 損傷の種類 | 変形・欠損 | 損傷程度 | c | 損傷の種類 | ひびわれ | 損傷程度 | d | 損傷の種類 | 変形・欠損 | 損傷程度 | c |
| | | | 地覆に変形・欠損が見られる。<br>[200×100mm]<br><br>前回点検時から殆ど変化がなく進行が見られない。 | | | 地覆にひびわれが見られる。<br>[W=0.3mm/L=300mm]<br>新規損傷 | | | 伸縮装置に変形・欠損が見られる。<br><br>前回点検時から殆ど変化がなく進行が見られない。 | | | |

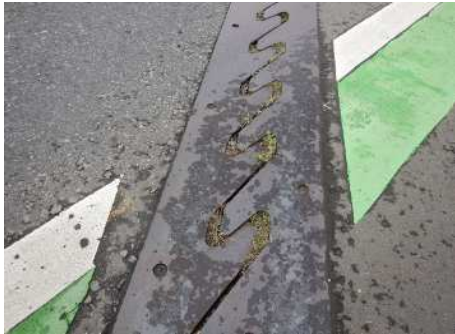
| | 損傷の種類 | 土砂詰まり | 損傷程度 | e | 損傷の種類 | その他 | 損傷程度 | e | 損傷の種類 | その他 | 損傷程度 | e |
| | | 伸縮装置に土砂詰まりが見られる。<br><br>前回点検時から殆ど変化がなく進行が見られない。 | | | 舗装に土砂堆積が見られる。<br>新規損傷 | | | 添架物に支持材の腐食が見られる。<br>新規損傷 | | | | |

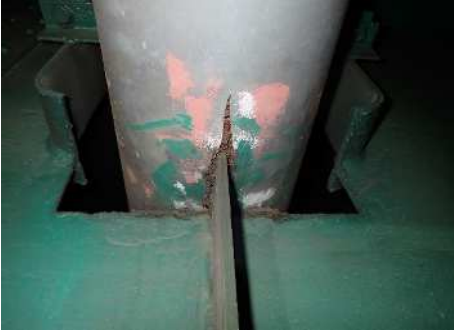
| | 損傷の種類 | その他 | 損傷程度 | e | 損傷の種類 | NON | 損傷程度 | a | 損傷の種類 | NON | 損傷程度 | a |
| | | | 添架物に割れが見られる。<br>新規損傷 | | | 健全(健全度:<br>a)<br>他<br>主桁<br>Mg0303~0402,<br>0404,0406,<br>0407,<br>横桁<br>Cr0104~0111,<br>0203~0211,<br>0302~0311 | | | | | | |
