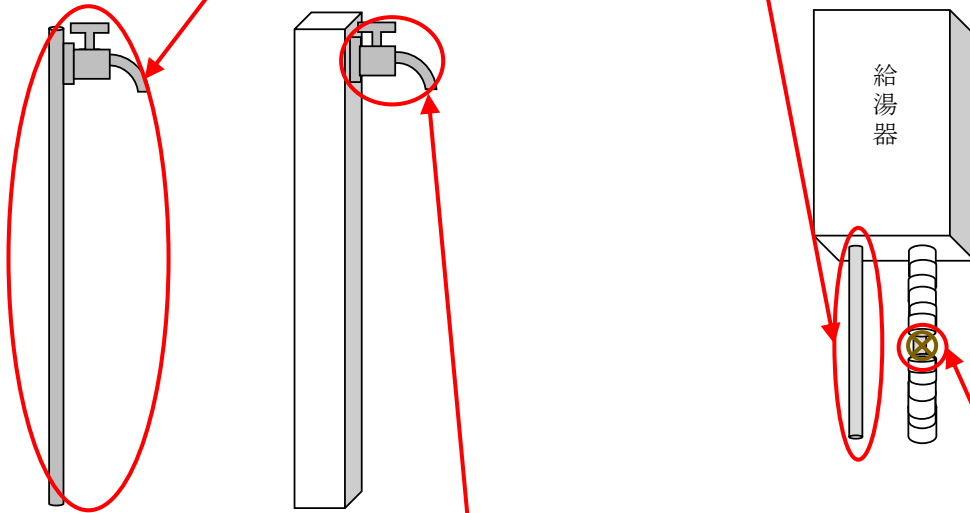
水道管及び給湯管(金具)部分が露出されているため、0℃を下回ると凍結する。
(水が出ない原因となり、給湯管が破裂する可能性がある。)

- ホームセンター等で防寒材が購入できるため、露出配管の箇所については、防寒材等で被覆し、その上から、ビニールテープで巻く。
- 蛇口部分については、タオル等で包むなどして極力露出部分を無くすことが望ましい。

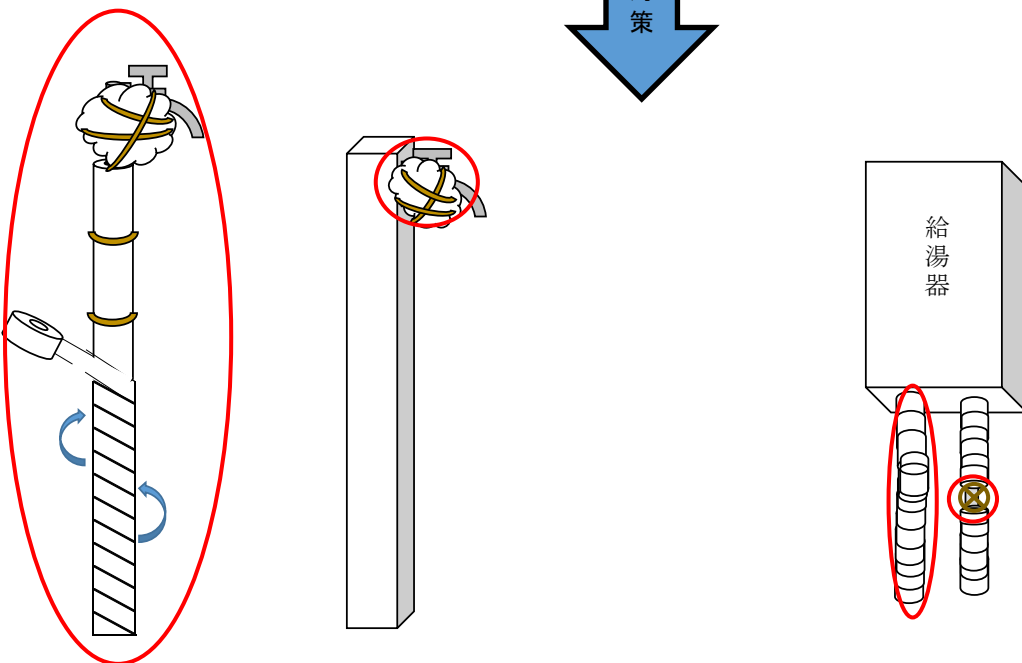
バルブ及び蛇口(金具)部分が一部露出されているため、0℃を下回ると凍結する。
(水が出ない原因となり、漏水する可能性がある。)
