# 栄 公 民 館 事 業 一 覧

## 栄公民館長寿命化改修工事の概要

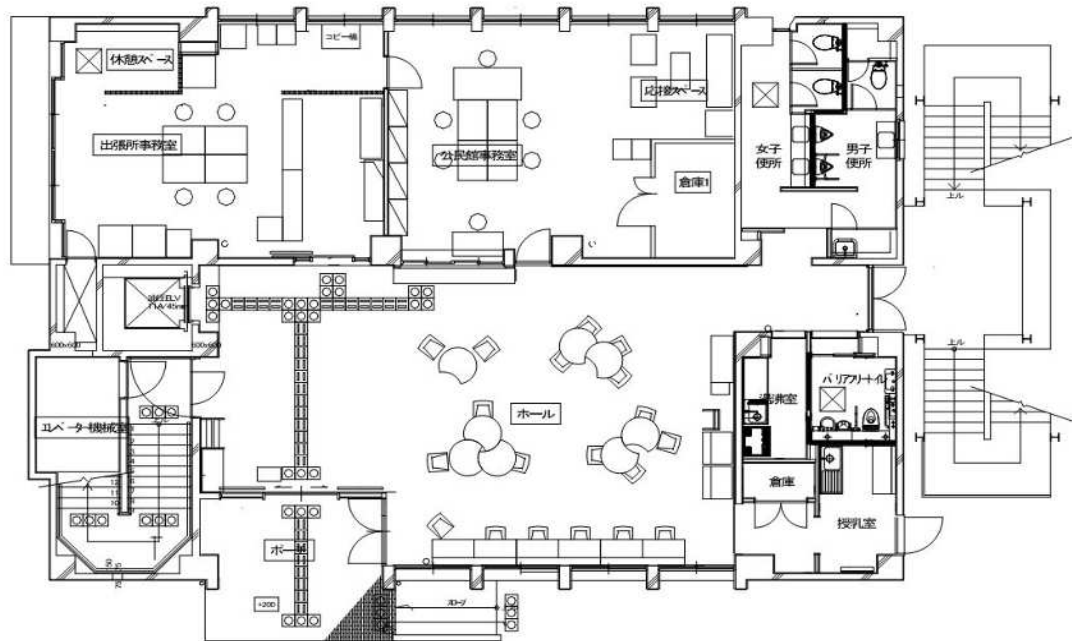
1 階平面図

～参考レイアウト図～
